**AVALIAÇÃO DAS MANIFESTAÇÕES PATOLÓGICAS DAS PAREDES DE
CONCRETO ARMADO MOLDADAS *IN LOCO* DAS CASAS DO
RESIDENCIAL CRISTO VIVE LOCALIZADO NO MUNICÍPIO DE TUCURUÍ -
PA**

Trabalho de Conclusão de Curso
apresentado como parte dos requisitos
necessários para a obtenção do grau de
Bacharel em Engenharia Civil, na Faculdade
de Engenharia Civil da Universidade Federal
do Pará.

Tucuruí, 21 de dezembro de 2016.

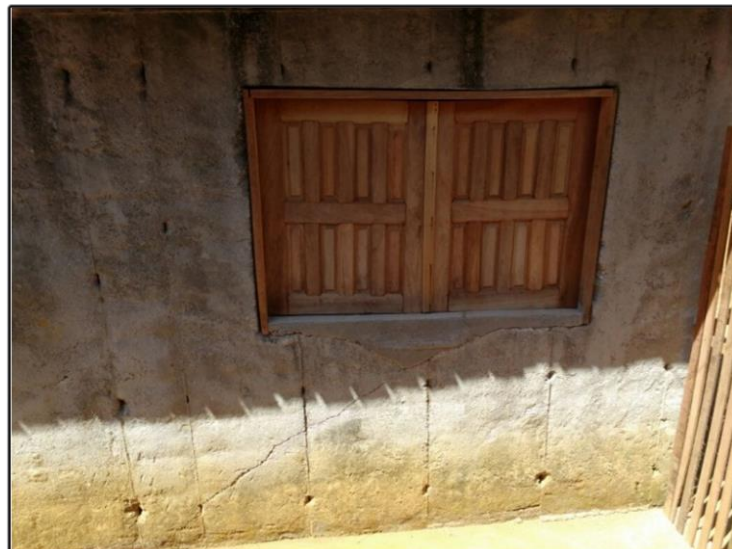
Figura 21 - Parede com juntas de concretagem, fissura e perfurações no concreto.

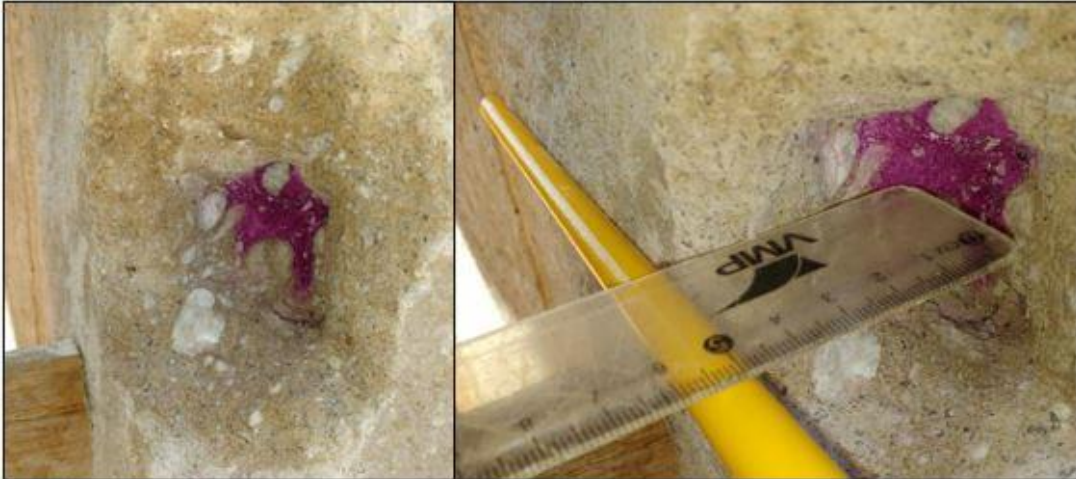
Figura 22 – Frente de carbonatação medindo 5 cm.

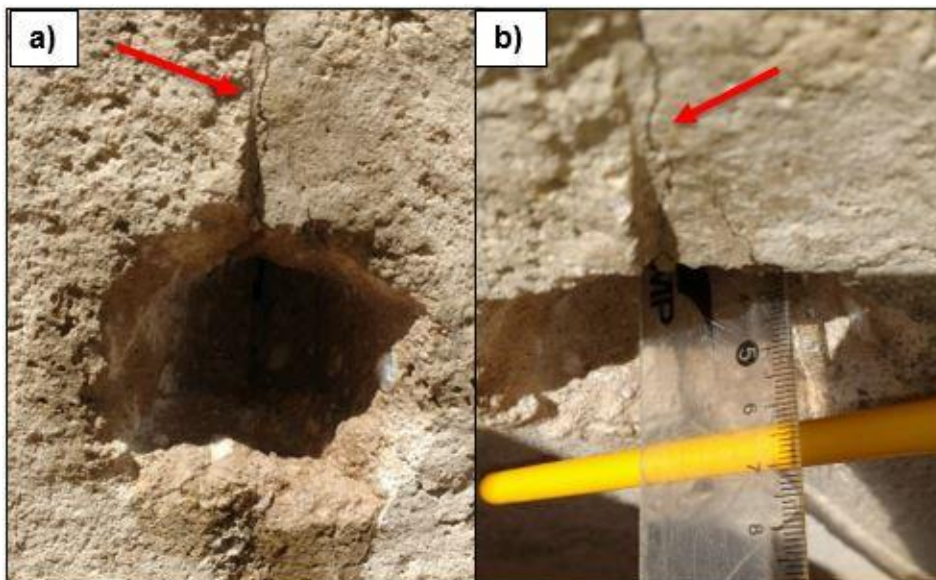
Figura 23 – a) Não se identificou mudança de coloração no local; b) profundidade da frente de carbonatação superior a 6,3 cm.

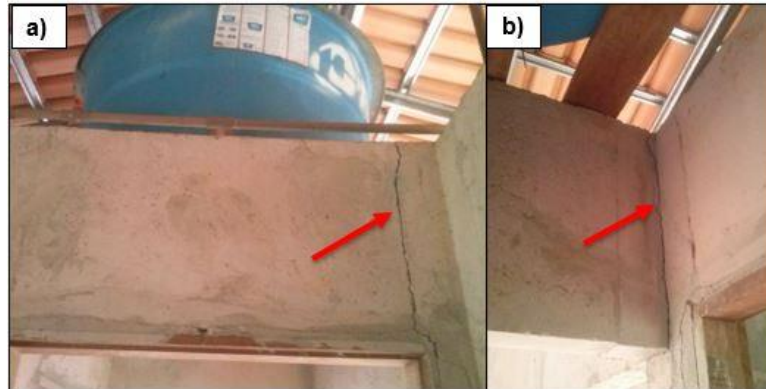
Figura 24 - a) trinca vertical localizada na parede entre o quarto e circulação; b) trinca vertical abaixo da estrutura da caixa d'agua.

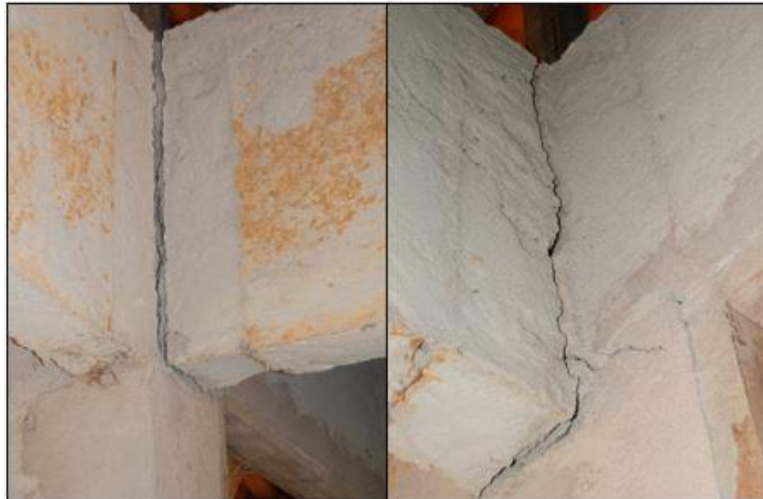
Figura 25 - rachaduras localizadas na parede da circulação vista por diferentes ângulos.

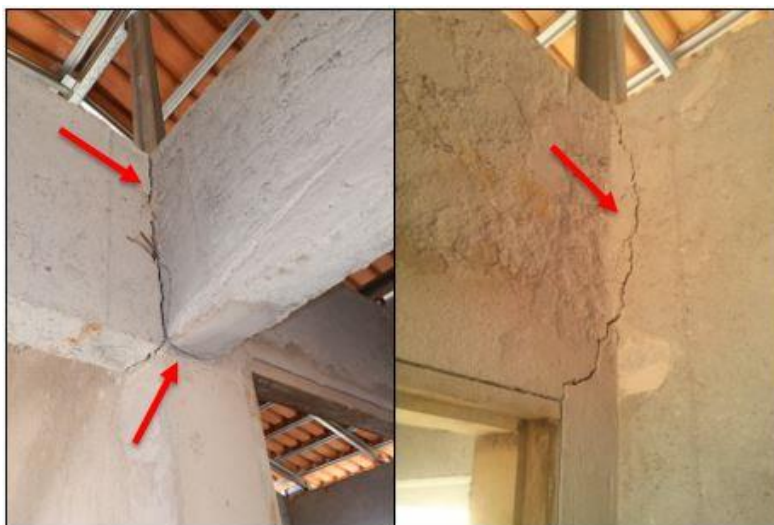
Figura 26 - rachaduras na junção das paredes dos vãos centrais.

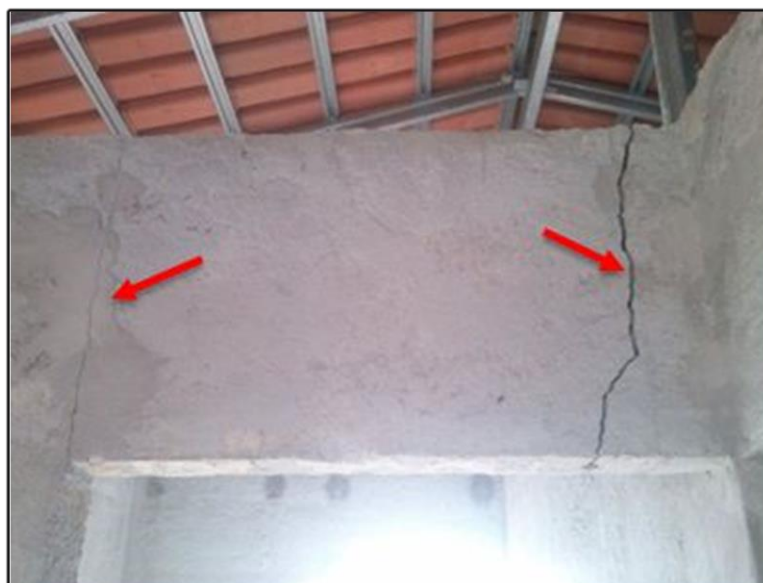
Figura 27 – Indicação de fissura e trinca no vão da parede.

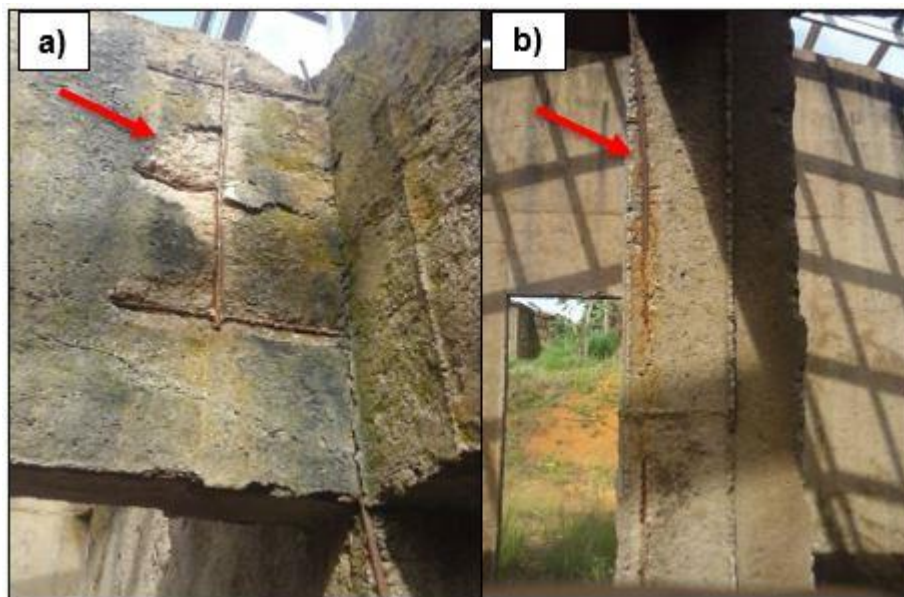
Figura 28 - a) corrosão avançada na armadura e deslocamento do concreto; b) armadura exposta e com cobrimento insuficiente sofrendo corrosão.

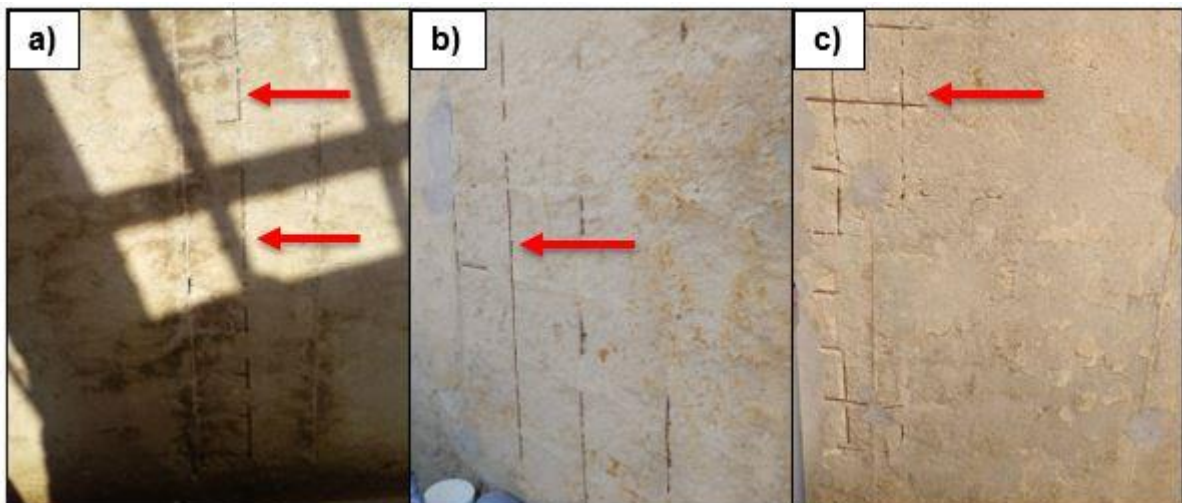
Na Figura 29, observa-se mais uma vez em três residências diferentes as armaduras expostas sofrendo o processo de corrosão, devido ao mesmo erro no processo executivo citado acima.

Figura 29 – a) armadura exposta em parede interna; b) e c) armaduras expostas em paredes externas.

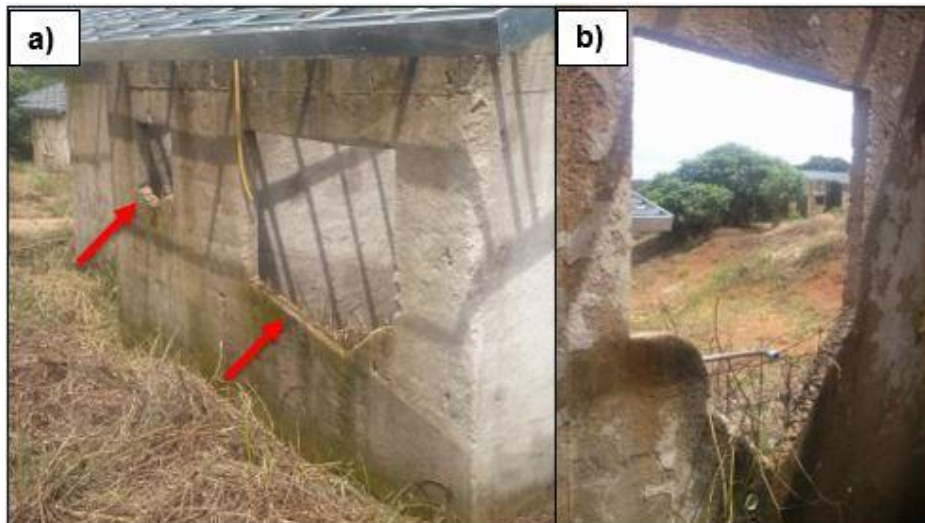
Figura 30 – Em uma mesma residência: a) Falha de concretagem abaixo da janela do quarto e balancim do banheiro; b) falha abaixo da janela da cozinha.

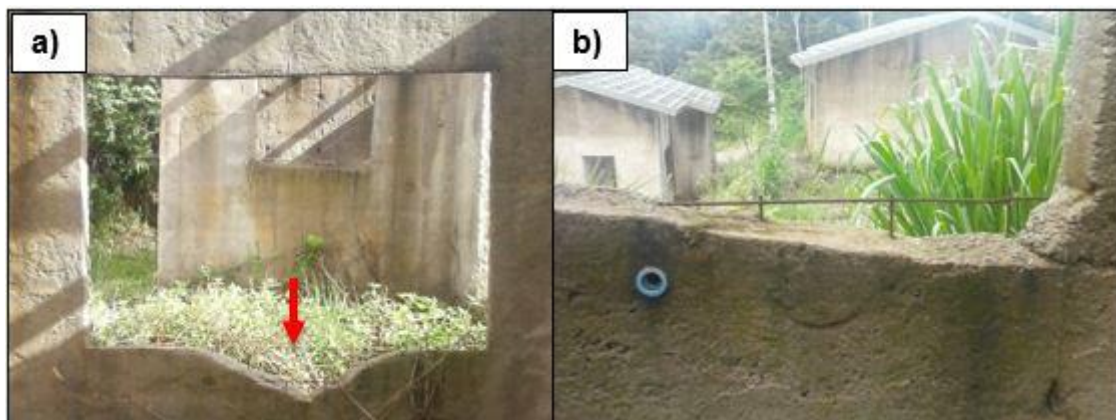
Figura 31 - a) falha de concretagem abaixo da janela do quarto; b) falha abaixo da janela da cozinha.

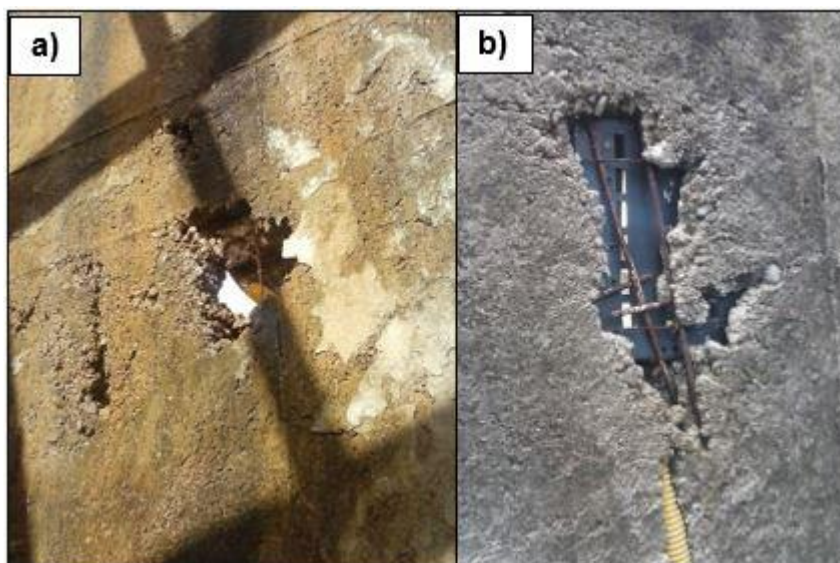
A figura 32 mostra ninhos de concretagem em dois locais distintos deixando parte da armadura exposta. Este tipo de manifestação patológica apresentou baixa incidência nos locais inspecionados.

Figura 32 – a) ninho de concreto em parede; b) ninho de concreto atrás do quadro elétrico.

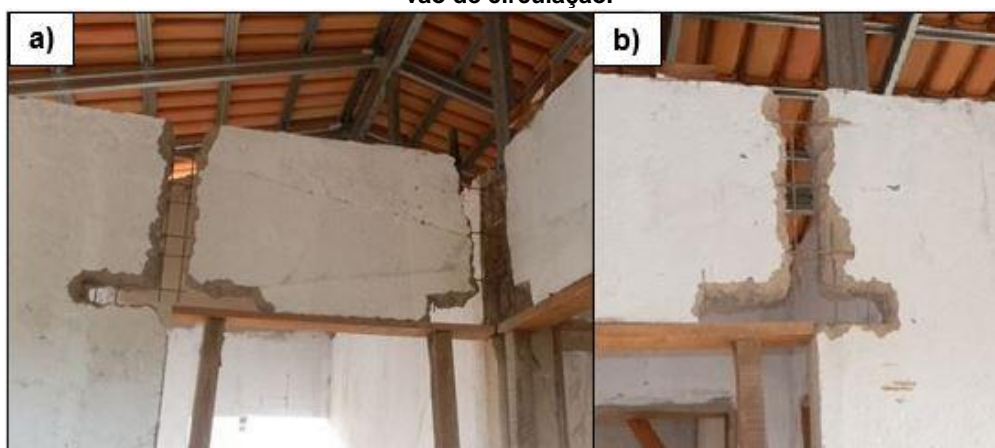
Figura 33 - a) Abertura no vão da parede entre a sala e cozinha da residência; b) abertura na parede do vão de circulação.

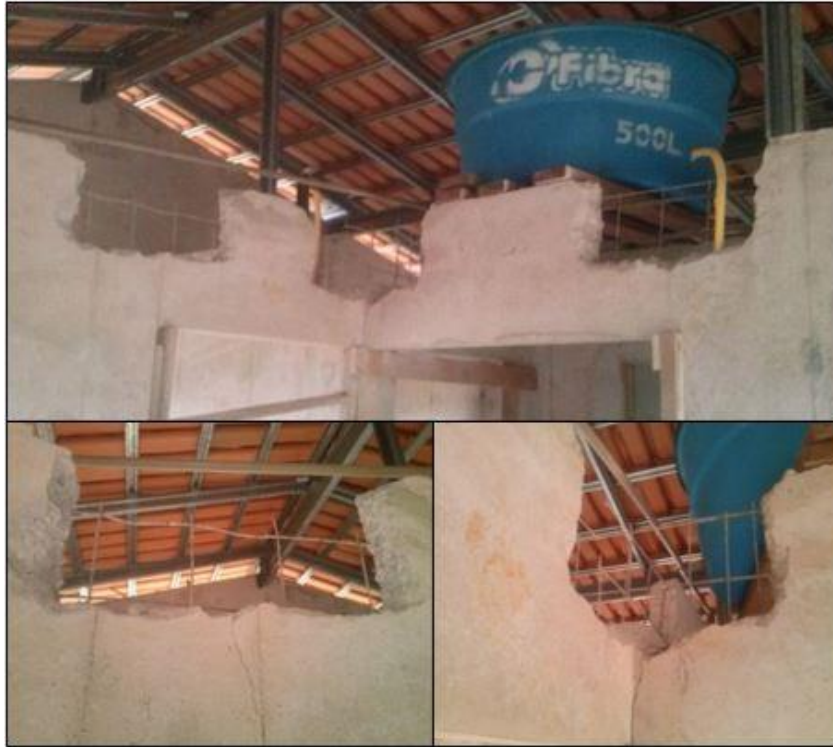
Figura 34 - Aberturas nos vãos centrais com ausência de armadura de reforço.

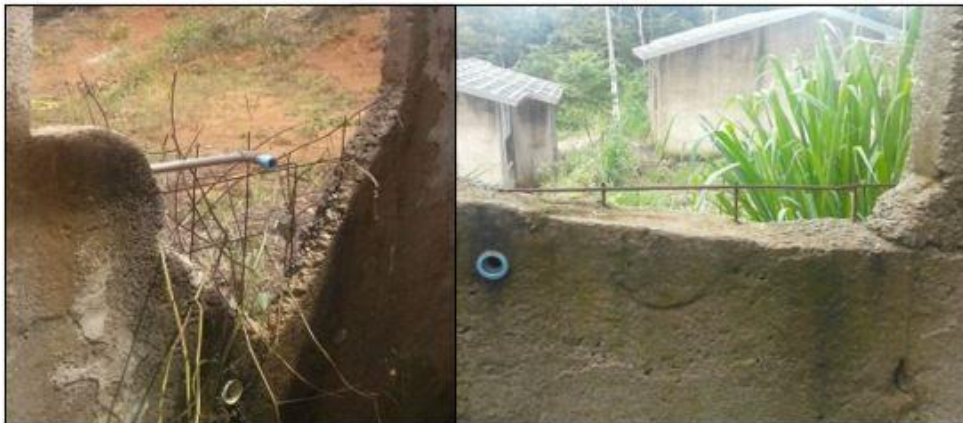
A ausência de armadura de reforço ocorre também nos vãos de janelas, como mostra a figura 35, onde percebe-se nas falhas de concretagem o emprego apenas de telas soldadas.

Figura 35 - Falha de concretagem em duas residências abaixo das janelas das cozinhas.

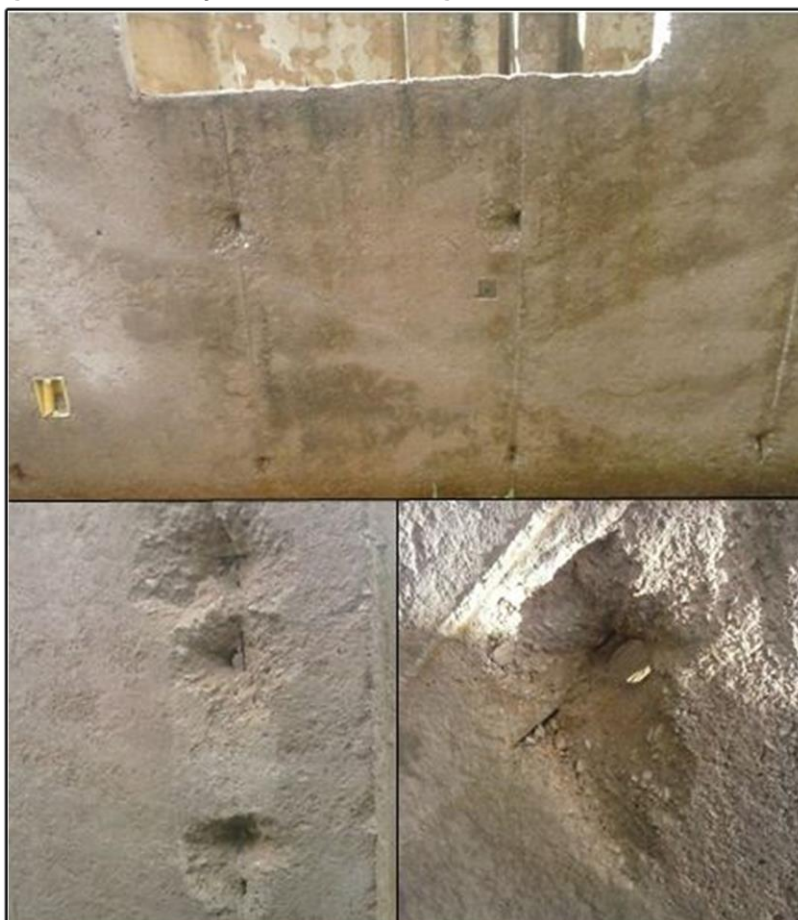
Figura 36 - Perfurações nas paredes originadas na desforma inadequada.

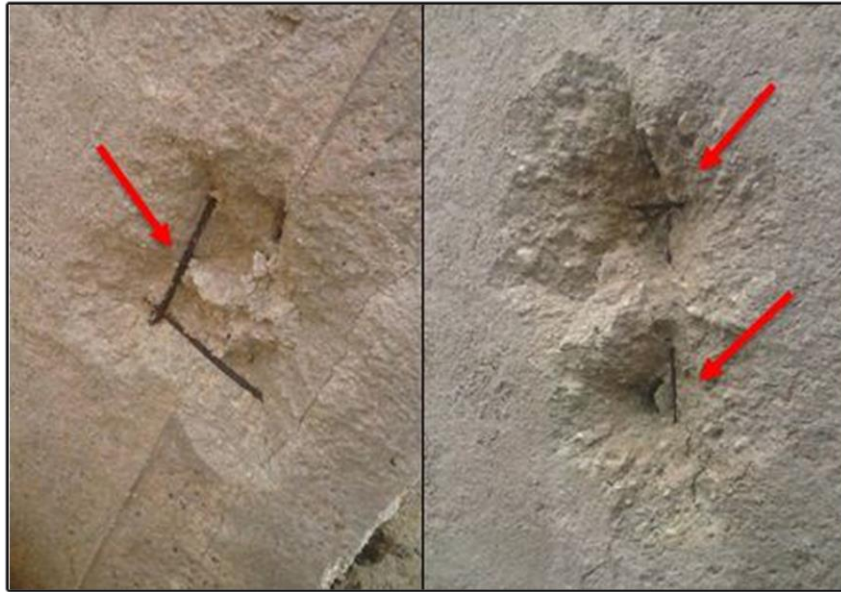
Figura 37 – indicação de armaduras expostas devido ao arrancamento do concreto no local.

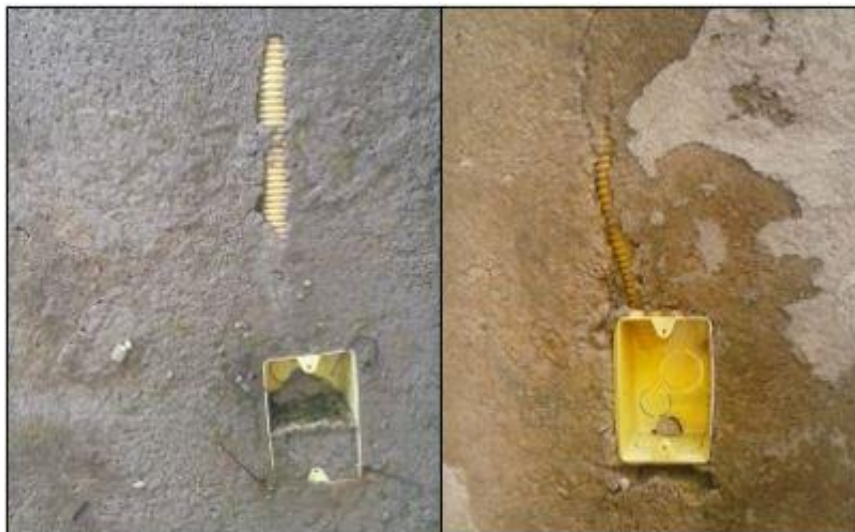
Figura 38 - Eletrodutos expostos devido a erros no processo executivo.

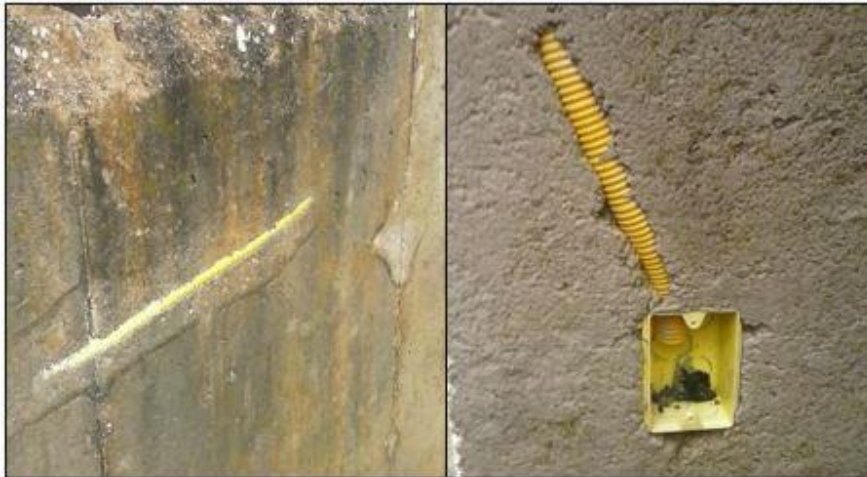
Figura 39 - Eletrodutos expostos nas paredes.

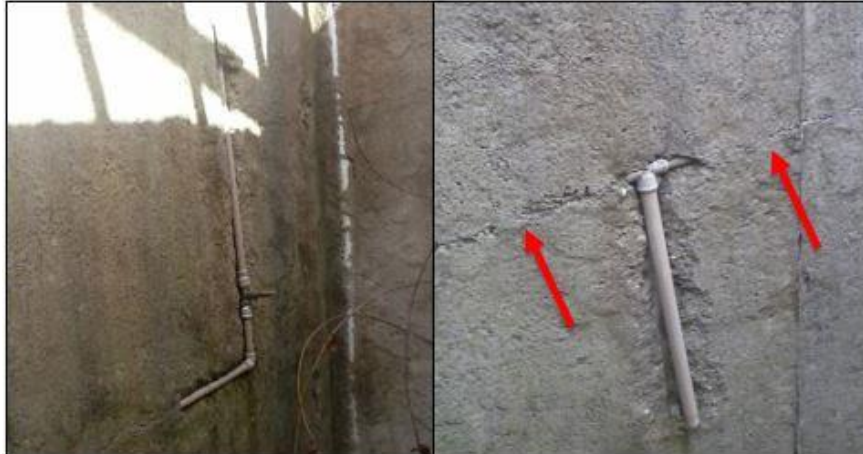
As figuras 40 e 41 mostram falhas de cobertura das tubulações de água fria e esgoto. Na primeira, observa-se o surgimento de fissura paralela ao tubo disposto na horizontal, característica relacionada ao cobrimento insuficiente do elemento que, além de comprometer a estética da estrutura, facilitando ainda a penetração de CO₂ no concreto.

Figura 40 - Tubulação de água fria exposta apresentando fissuras paralelas à tubulação (à direita).

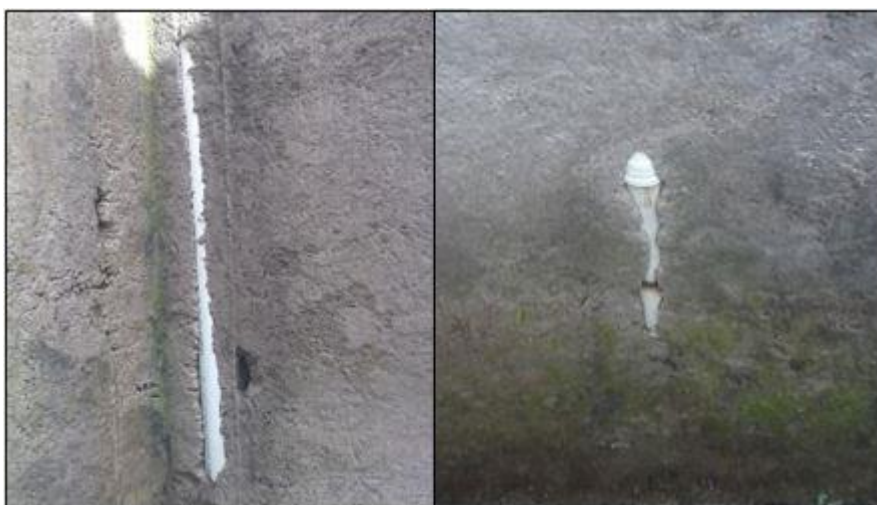
Figura 41 - Tubulação de esgoto exposta.

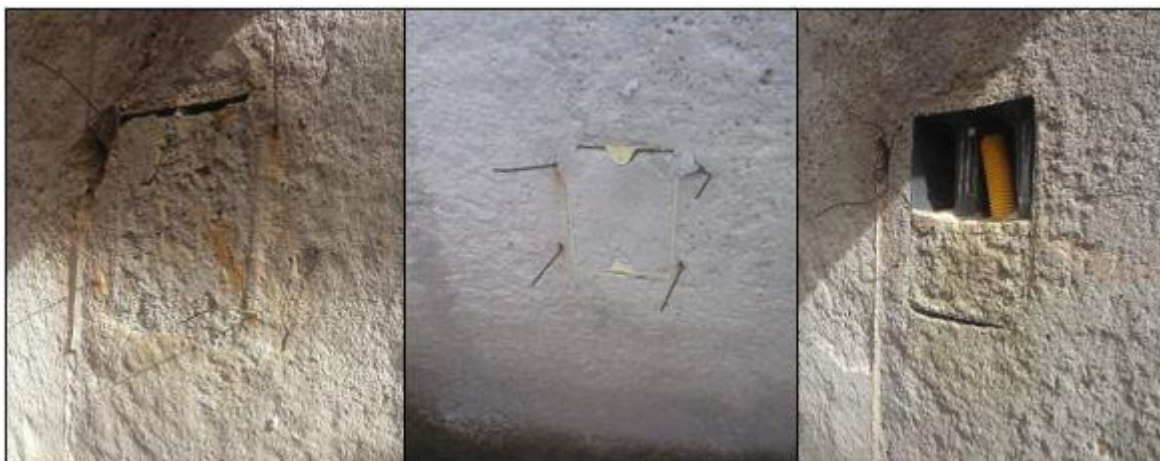
Observa-se na figura 42, em alguns locais, não foi levada em consideração a proteção de quadros e caixas de passagem durante a concretagem da estrutura. Devido a isso, além da necessidade de retrabalho para a remoção do concreto das caixas e quadro, durante a execução desse serviço, há a probabilidade de danificação desses elementos.

Figura 42 - Quadros de distribuição e caixa de passagem preenchidos com concreto.
