**AVALIAÇÃO DA CAMINHABILIDADE E ACESSIBILIDADE URBANA:  
UM ESTUDO DE CASO NA TRAVESSA VILETA EM BELÉM/PA SOB  
A ÓTICA DO MÉTODO IQC**

**Belém - PA  
Março/2026**

Trabalho de Conclusão de Curso apresentado a Faculdade de Engenharia Civil do Instituto de Tecnologia da Universidade Federal do Pará, como parte dos requisitos para obtenção do título de Bacharel em Engenharia Civil.

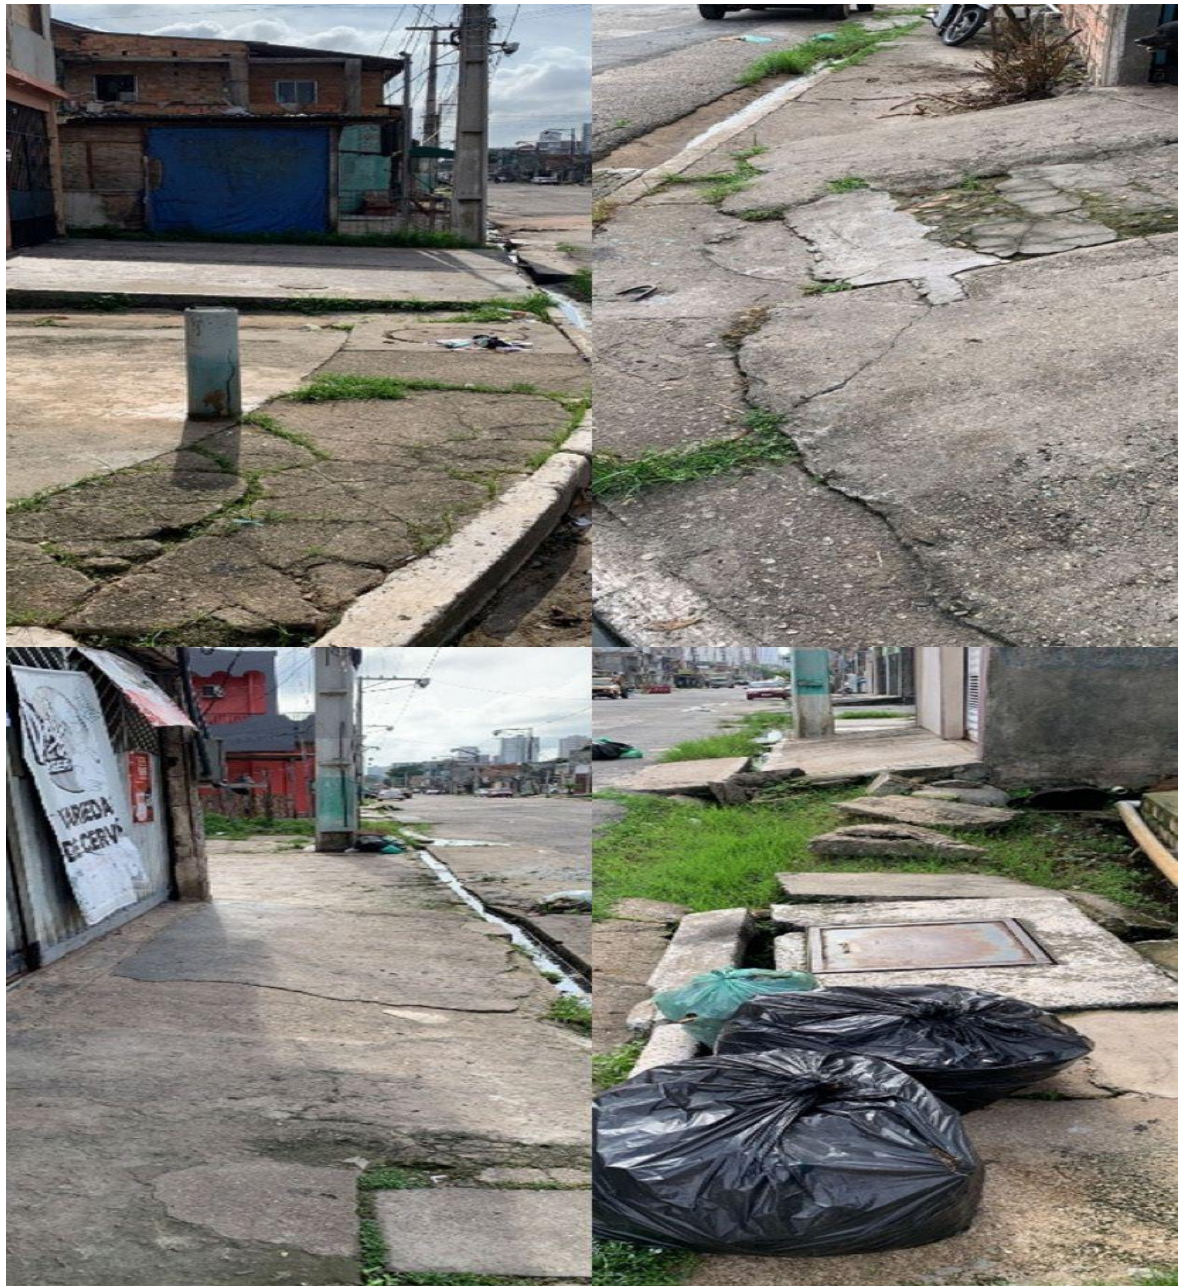
Figura 1: Fotos das calçadas do trecho 1 (entre Rua Canal do Galo e Rua Nova)

O pavimento apresenta um estágio avançado de desagregação. Observa-se a predominância de crateras e recalques diferenciais severos, resultantes da saturação do solo pela proximidade com o Canal do Galo e falhas na drenagem superficial. Há exposição de solo, fragmentação de placas de concreto e uso de materiais improvisados (como tijolos furados e pedaços de cerâmica) para preencher vazios, o que cria superfícies totalmente irregulares e instáveis. A irregularidade do piso impede o uso de cadeiras de rodas e oferece alto risco de quedas para idosos, ferindo o critério de "superfície firme, plana e antiderrapante" da NBR 9050, conforme a Figura 1.

A queda na qualidade devido existência de obstáculos foi corroborado pela presença de resíduos sólidos e entulhos depositados diretamente sobre a faixa livre. Sacos de lixo doméstico e restos de materiais de construção (madeiras e isopor) bloqueiam totalmente a passagem em diversos pontos, forçando o pedestre a circular pelo leito carroçável da Tv. Vileta. Postes de energia elétrica e estruturas de drenagem abertas (valetas sem tampa ou com tampas quebradas) atuam como obstáculos fixos perigosos.

- Padronização do Pavimento (Trechos 1, 5 e 8): Substituição do concreto degradado por pavimentos intertravados (paver) de 6cm, que facilitam a drenagem e permitem manutenções em redes de água sem deixar remendos irregulares.

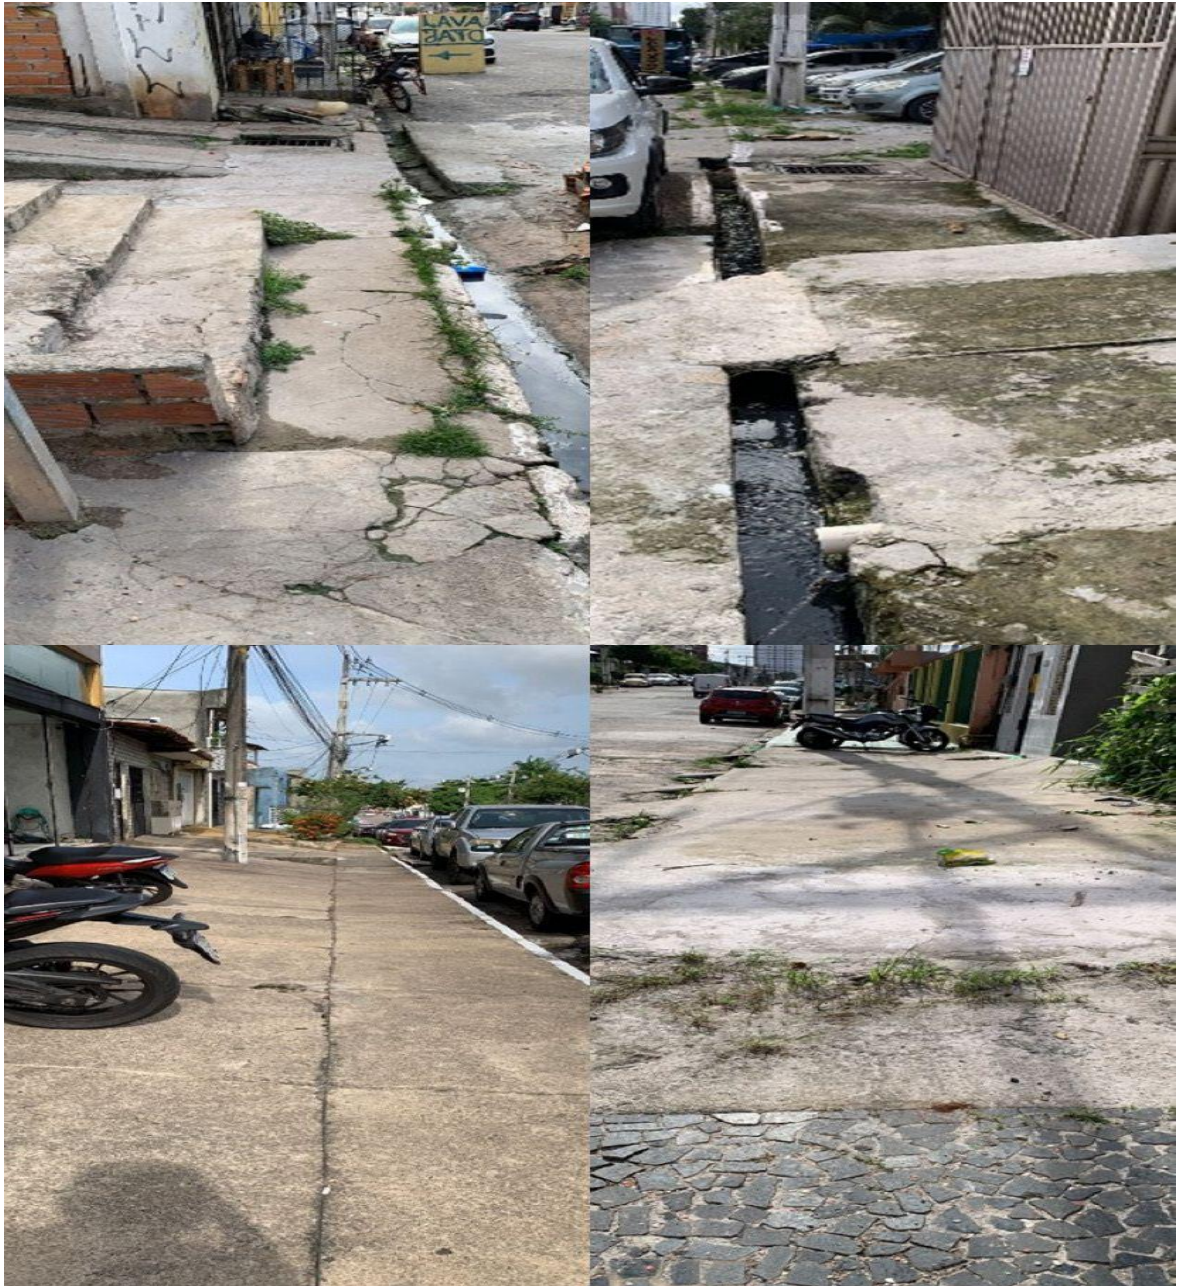
Figura 2: Fotos das calçadas do trecho 2 (entre Rua Nova e Antônio Everdosa)

Este segmento apresenta uma mudança de comportamento em relação ao Trecho 1: embora ainda existam manifestações patológicas graves, há uma transição de um cenário de "abandono total" para um cenário de "conflito de uso", típico de áreas mais adensadas e comerciais, Figura 2.

Uma das características mais marcantes deste trecho é o domínio da faixa de acesso sobre a faixa livre. Foram identificadas rampas de garagem excessivamente íngremes que se estendem por toda a largura da calçada. Isso cria uma inclinação transversal que excede os 2% da NBR 9050, obrigando o pedestre a caminhar em um plano inclinado lateralmente, o que é instável para cadeirantes e pessoas com mobilidade reduzida. A sucessão de subidas e descidas de rampas de garagens vizinhas prejudica o nivelamento longitudinal da via.

Diferente do Trecho 1, onde havia terra exposta, aqui predomina o concreto moldado in loco, porém com falhas de execução e manutenção. Há a presença de fissuras por retração, desgaste superficial (abrasão) e, pontualmente, o uso de cerâmicas lisas em áreas externas. O uso de piso cerâmico comum em calçadas é uma falha grave de engenharia, pois estes materiais tornam-se extremamente escorregadios quando molhados pelas chuvas frequentes de Belém, descumprindo o critério de superfície antiderrapante.

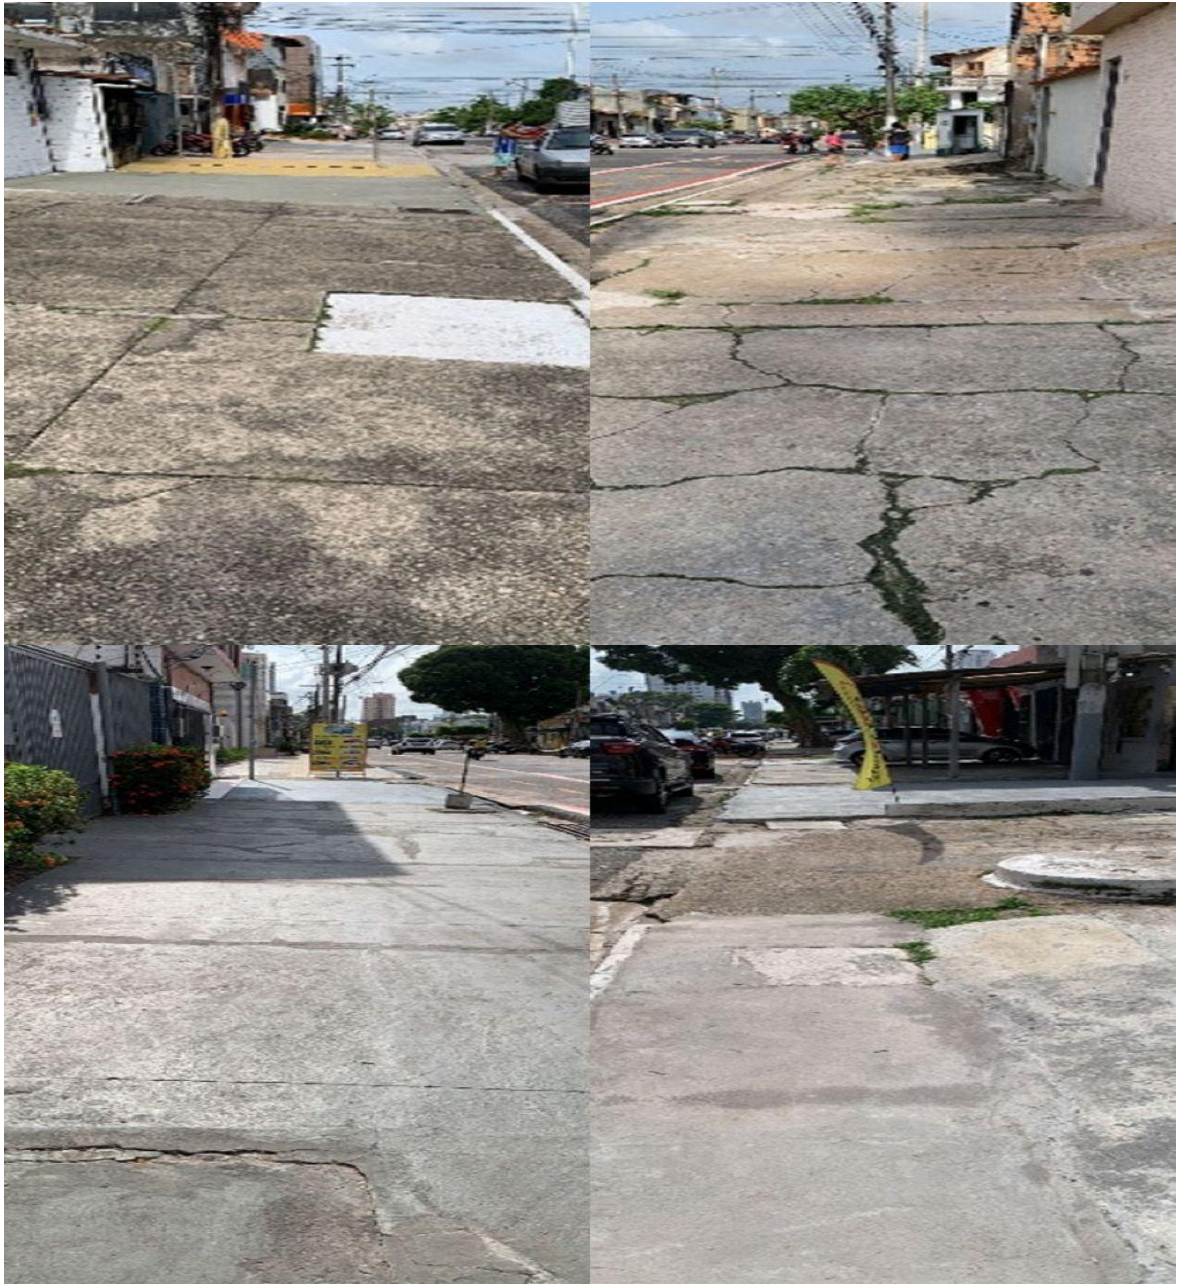
Figura 3: Fotos das calçadas do trecho 3 (entre Rua Antônio Everdosa e Avenida Pedro Miranda)

Neste trecho, a calçada deixa de ter um caráter predominantemente residencial e passa a enfrentar o fluxo elevado de pedestres e a pressão do comércio formal e informal. Nele, também pode-se observar um cenário de "dualidade urbana": de um lado, calçadas mais largas devido ao gabarito comercial; do outro, uma ocupação intensa que anula os benefícios dessa largura, Figura 3.

Diferente dos trechos anteriores, o principal limitador da mobilidade aqui não é apenas o estado do piso, mas o estreitamento da faixa efetiva de circulação. Obstáculos Fixos e Móveis: Observou-se a presença de cavaletes publicitários, exposição de mercadorias sobre o passeio e mobiliário urbano (postes e orelhões antigos) instalados de forma a fragmentar o fluxo. Embora a largura bruta da calçada em alguns pontos se aproxime do ideal (superior a 1,50m), a "largura líquida" disponível para o pedestre é frequentemente inferior a 1,00m, o que gera conflitos de ultrapassagem entre usuários.

A chegada à Av. Pedro Miranda revela a falta de integração entre as calçadas da Vileta e o sistema viário principal. Foram identificadas "falsas rampas" (apenas um rebaixamento de meio-fio sem a inclinação correta de 8,33%) ou rampas que desembocam em áreas de alagamento ou obstáculos na via. No trecho comercial, há registros pontuais de piso tátil, porém instalados de forma descontínua ou incorreta (ex: tátil de alerta sem tátil direcional correspondente), o que, para um deficiente visual, é mais perigoso do que a ausência total de sinalização, conforme a NBR 16537.

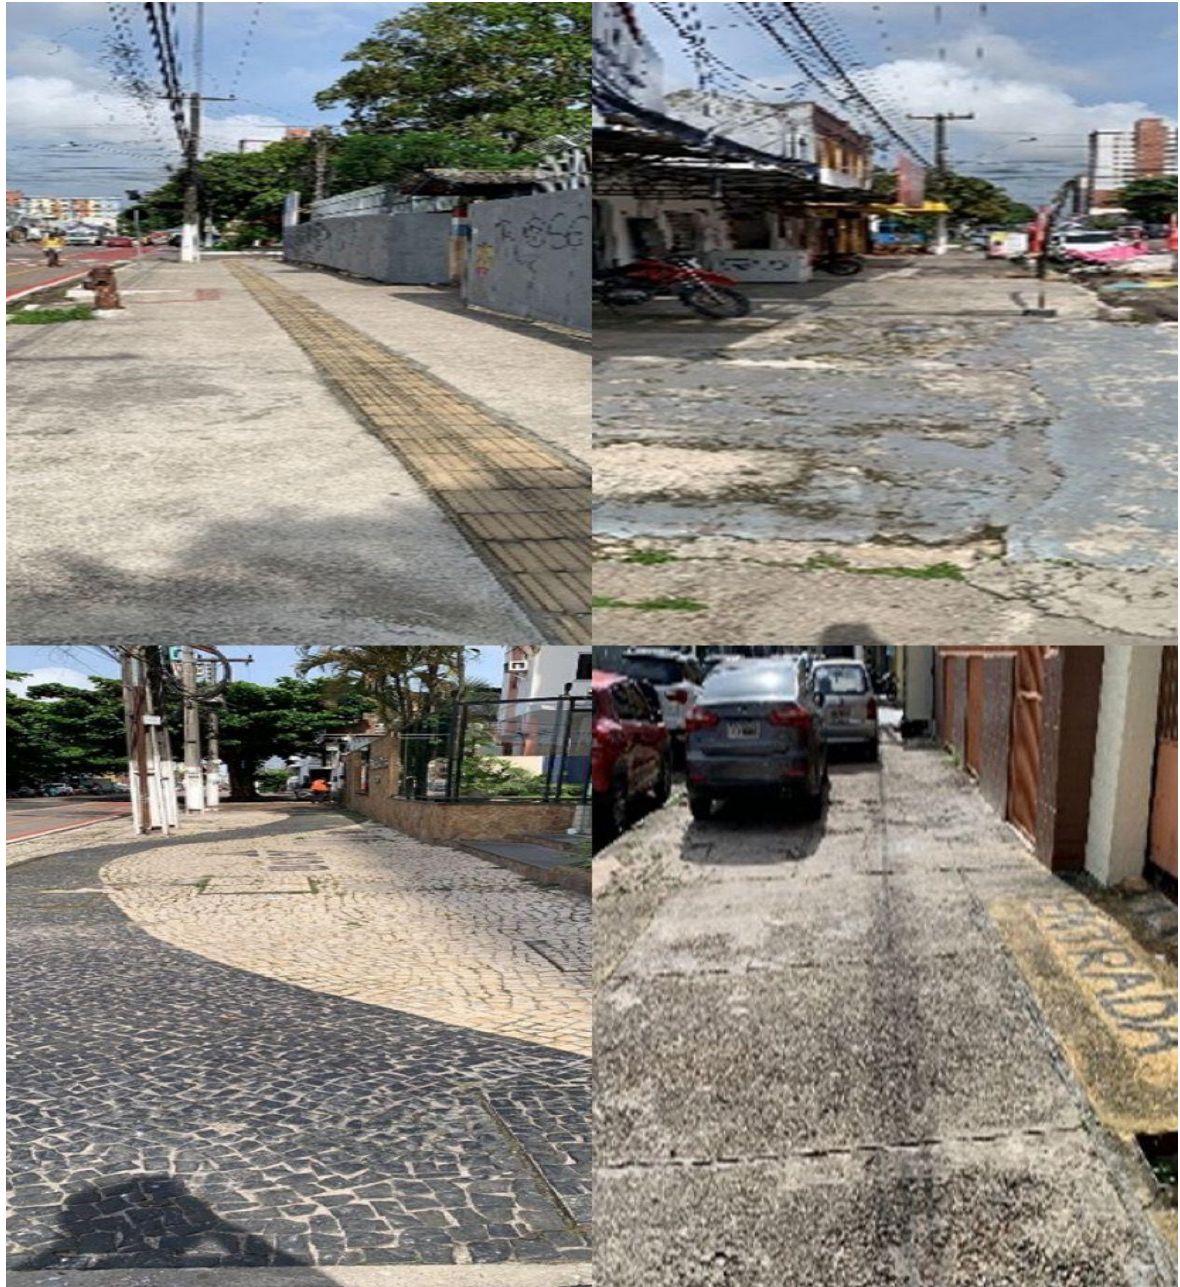
Figura 4: Fotos das calçadas do trecho 4 (entre Av. Pedro Miranda e Av. Marques de Herval)

técnica revela que o aumento da qualidade não se traduz necessariamente em acessibilidade plena, devido a falhas graves de continuidade e execução, Figura 4.

Diferente dos trechos anteriores, há o uso predominante de concreto moldado *in loco* e pavimentos intertravados. A superfície apresenta-se, em sua maioria, regular e firme, atendendo ao requisito básico da NBR 9050. Porém, cada frente de lote (residencial ou comercial) utiliza uma paginação de piso diferente. Isso resulta em juntas de dilatação mal executadas e pequenos desníveis nas divisas dos lotes, que variam

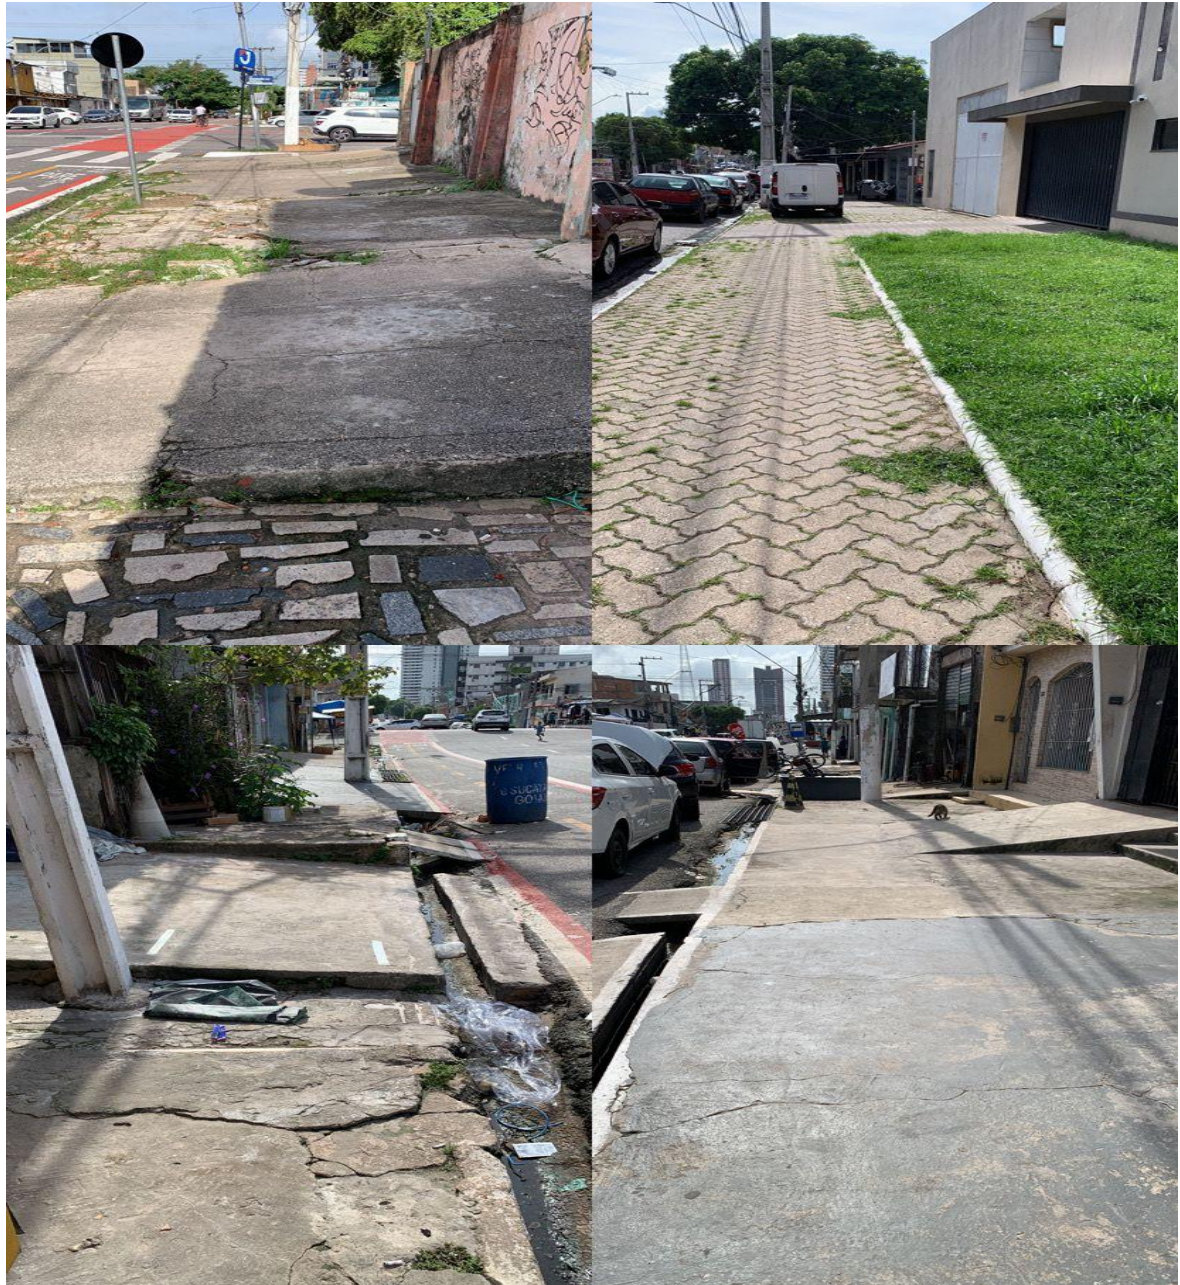
Figura 5: Fotos das calçadas do trecho 5 (entre Av. Marques de Herval e Av. Visconde de Inhaúma)

patológicas graves de drenagem e conflitos de infraestrutura que impactam diretamente o IQC, Figura 5.

Este trecho final caracteriza-se pela transição de uma área predominantemente residencial verticalizada para uma zona de intenso tráfego e infraestrutura de drenagem crítica. As fotos revelam um cenário de conflito espacial e fadiga de materiais.

O indicador de "Pavimentação" sofre uma queda brusca neste trecho, pois há a presença constante de umidade nas juntas do pavimento e acúmulo de sedimentos. A proximidade com o sistema de drenagem da Visconde de Inhaúma reflete-se em calçadas com infiltrações que causam o desprendimento da camada superficial do concreto (escamação). Observa-se também a formação de limo e vegetação rasteira (ervas daninhas) entre as frestas do calçamento, tornando a superfície extremamente escorregadia — uma violação direta ao requisito de "piso antiderrapante" da NBR 9050.

Diferente dos trechos anteriores, o Trecho 5 apresenta uma densidade de postes e fiação de baixa altura que compromete a segurança. Postes de iluminação e telefonia, localizados exatamente no centro da faixa livre, reduzem a largura de passagem para valores críticos (inferiores a 0,70 m em alguns pontos). Há registros de caixas de inspeção de passagem de cabos com tampas quebradas ou desniveladas, criando buracos que podem causar entorses e danos a equipamentos auxiliares de marcha (muletas e bengalas).

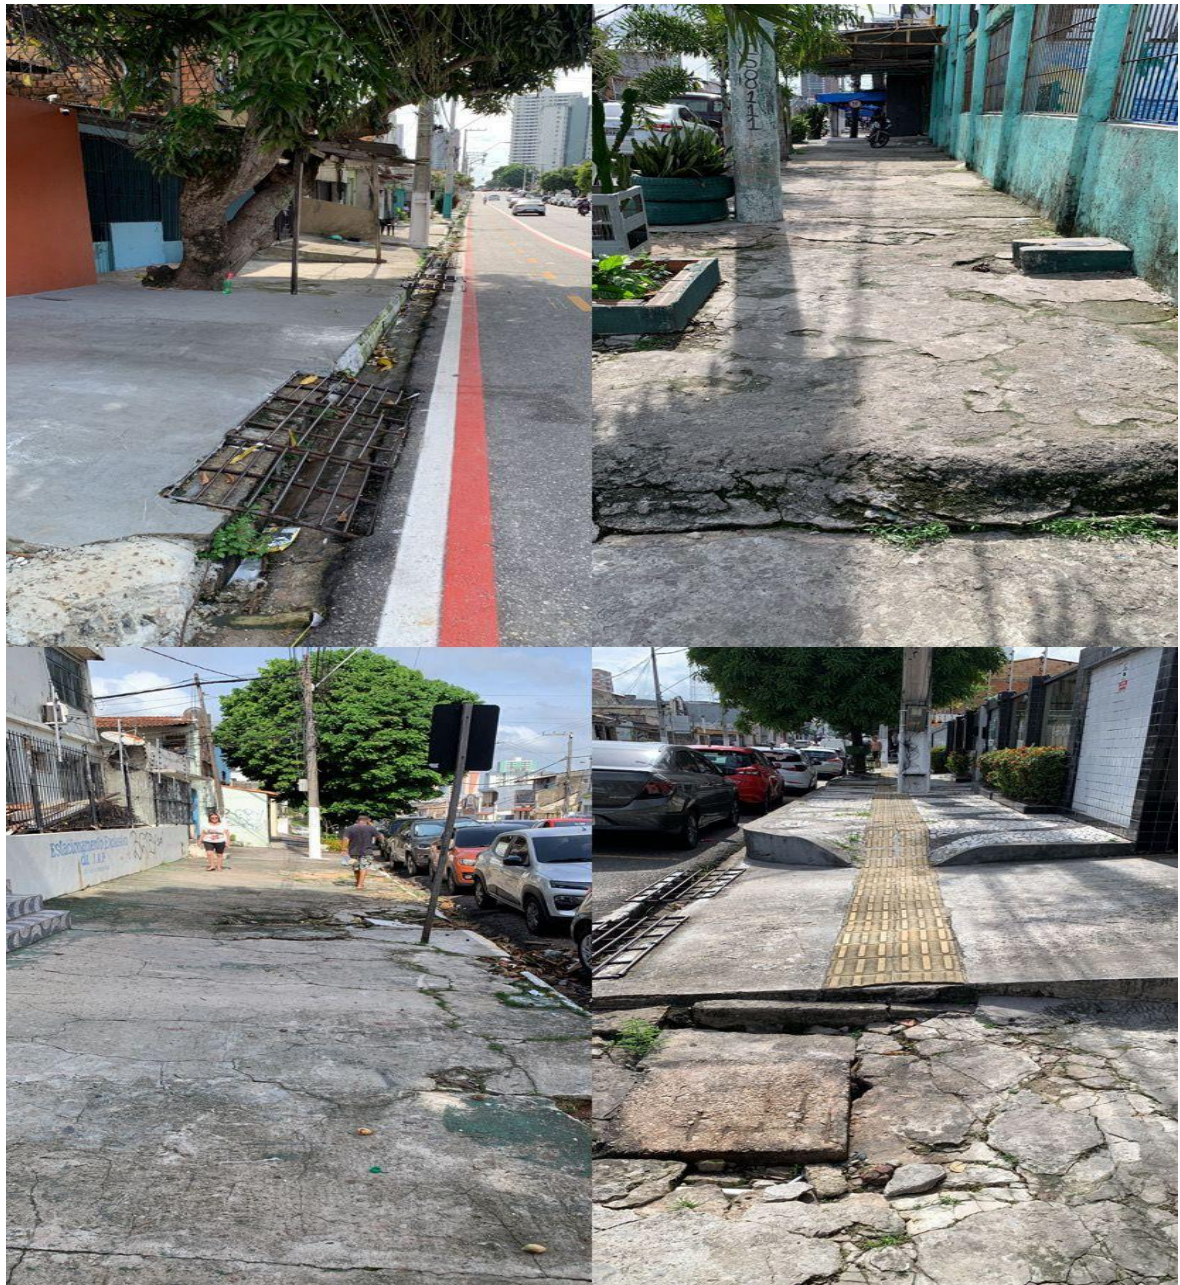
Figura 6: Fotos das calçadas do trecho 6 (entre Av. Visconde de Inhaúma e Av. Duque de Caxias)

Este segmento é tecnicamente revelador: ele marca a transição de uma área de drenagem precária (Inhaúma) para um dos eixos viários mais valorizados e bem equipados de Belém (Duque de Caxias). As fotos mostram que, embora a qualidade física do piso melhore, os erros de desenho universal persistem, impedindo uma nota máxima, Figura 6.

O Trecho 6 apresenta uma recuperação nos indicadores de conservação, influenciada pela proximidade com a infraestrutura monumental da Av. Duque de Caxias. Contudo, o diagnóstico aponta que a melhoria é visualmente perceptível, mas tecnicamente incompleta.

Diferente do Trecho 5, o pavimento aqui apresenta maior integridade. O concreto moldado *in loco* possui menos fissuras e sinais de esfarelamento. Observa-se uma melhor compactação do solo e um acabamento superficial mais cuidadoso, provavelmente devido a reformas mais recentes. Há uma redução drástica no uso de materiais improvisados (como cerâmicas ou remendos asfálticos), o que eleva a nota de segurança ao caminhar.

Quanto a Acessibilidade, nota-se que as rampas de esquina próximas à Duque seguem um padrão visual melhor, mas ainda carecem de sinalização tátil de alerta conforme a NBR 16537. Embora a rampa exista, o encontro com o asfalto apresenta um ressalto que dificulta a transição autônoma de cadeiras de rodas manuais. A ausência de piso tátil direcional ao longo da quadra impede que o deficiente visual utilize a melhoria do pavimento como guia seguro, Tabela 7.

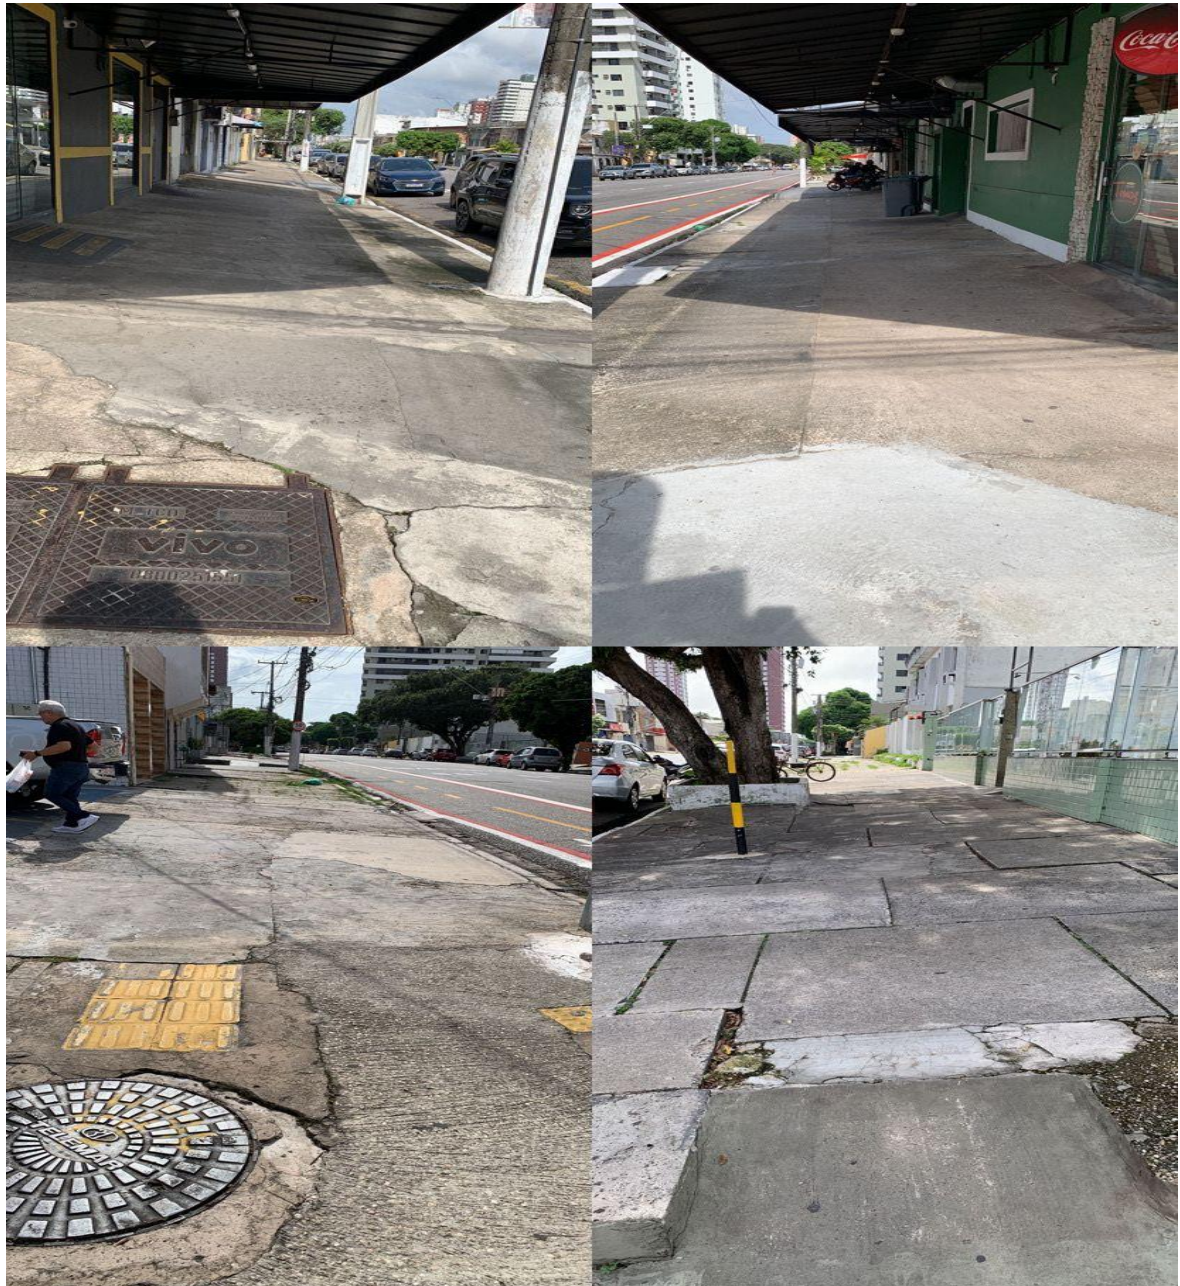
Figura 7: Fotos das calçadas do trecho 7 (entre Av. Duque de Caxias e Av. Rômulo Maiorana)

Avenida Rômulo Maiorana passou por processos de requalificação recentes, o que gera uma expectativa de continuidade de qualidade vinda do Trecho 6. No entanto, as imagens a seguir revelam um fenômeno de "deterioração por uso intenso" e falta de manutenção em pontos específicos, Figura 7.

Embora o gabarito da calçada seja adequado em termos de largura bruta (frequentemente superando 2,50 m), a Faixa Livre efetiva é prejudicada por obstruções por mobiliário, a presença de armários de telefonia, postes e placas de sinalização comercial fragmenta o espaço de circulação, e por estacionamento irregular, pois, assim como nos trechos próximos a eixos comerciais, nota-se a invasão parcial da calçada

O pavimento é predominantemente de concreto, mas apresenta sinais de fadiga. Diferente da integridade vista na chegada à Duque de Caxias, aqui aparecem fissuras longitudinais e pequenos recalques, possivelmente causados pelo peso de veículos que sobem indevidamente na calçada. Além disso, observa-se que o caimento transversal em alguns pontos é insuficiente, gerando acúmulo de poeira e detritos que, sob chuva, tornam o piso escorregadio, reduzindo a nota de segurança.

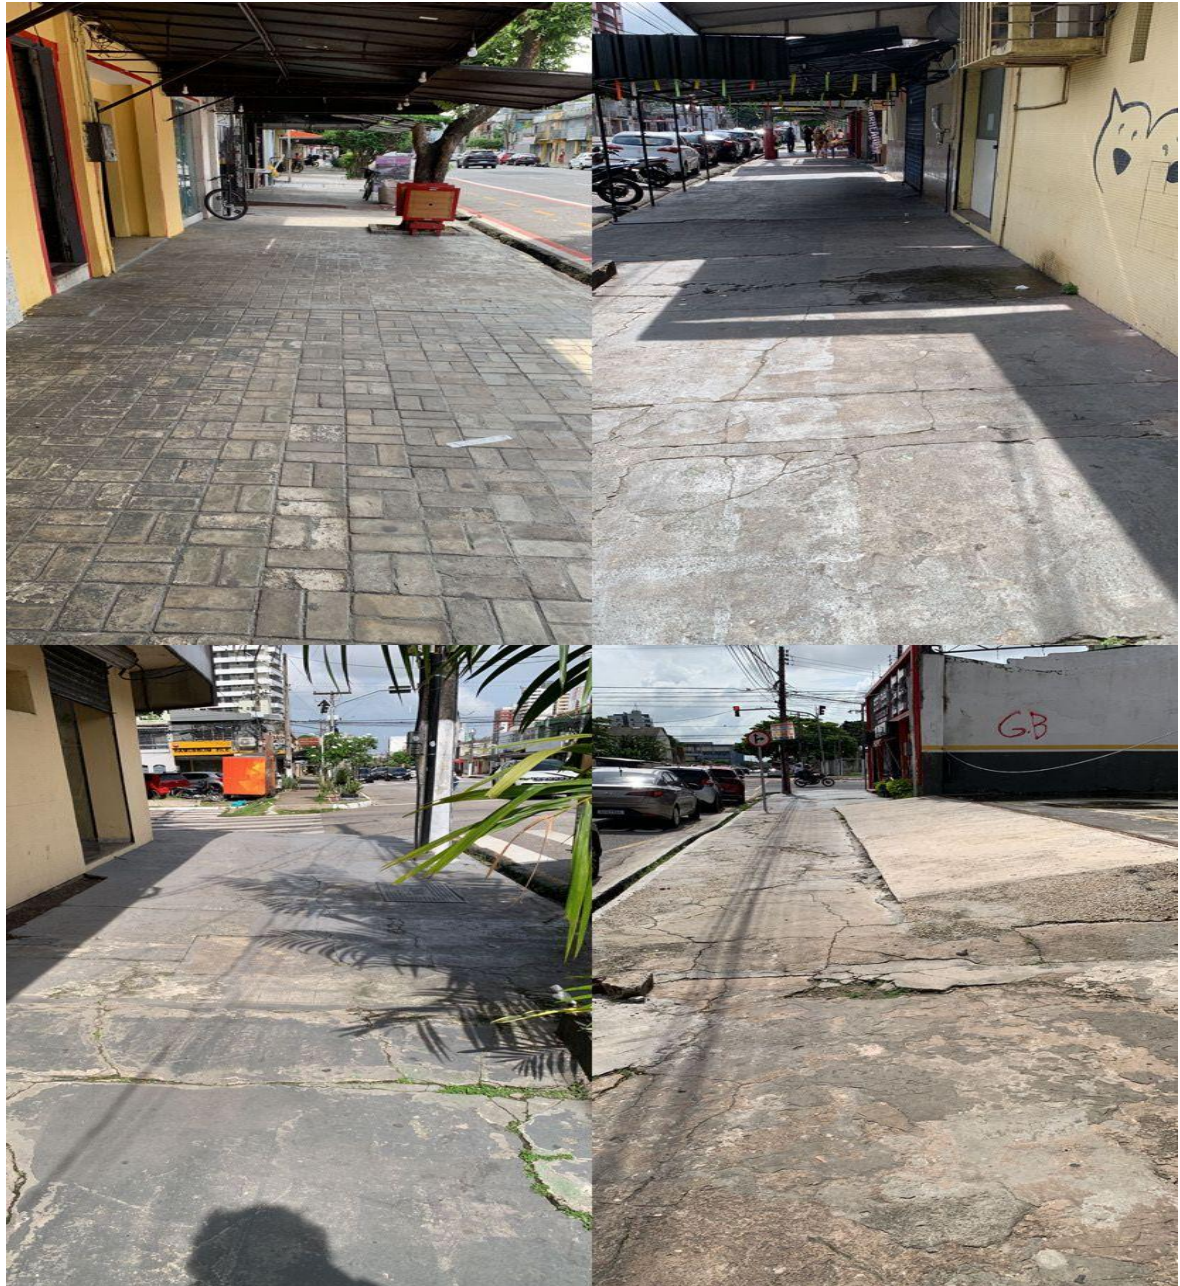
Figura 8: Fotos das calçadas do trecho 8 (entre Av. Rômulo Maiorana e Av. Almirante Barroso)

Como a Almirante Barroso é o principal eixo de mobilidade de Belém (corredor de BRT e linhas de ônibus troncais), a pressão sobre a calçada neste trecho é máxima. No entanto, as imagens revelam que a infraestrutura não acompanhou a importância logística do local, Figura 8.

Este segmento final apresenta um declínio nos indicadores de qualidade, caracterizado pelo intenso desgaste físico do pavimento e pela saturação do espaço público por obstáculos fixos e móveis.

A chegada à principal artéria da cidade é o ponto de maior desconformidade técnica. As rampas existentes na esquina com a Almirante Barroso apresentam inclinações que aparentam exceder os 8,33% normativos e, em muitos casos, estão obstruídas por poças de água devido ao entupimento das bocas de lobo. Apesar de ser uma área de transbordo de passageiros, não há uma rota tátil direcional que guie o deficiente visual da Vileta até as paradas de ônibus ou passarela da Almirante Barroso, configurando uma grave falha de integração no sistema de transporte coletivo, Tabela 9.
