**AVALIAÇÃO DE DESEMPENHO DE VIAS DO BAIRRO DE  
BATISTA CAMPOS, EM BELÉM-PA, EM RELAÇÃO AO  
ÍNDICE DE CONDIÇÃO DO PAVIMENTO (ICP)**

BELÉM - PA  
Junho/ 2022

**Trabalho de Conclusão de Curso  
apresentado a** Faculdade de Engenharia Civil  
do Instituto de Tecnologia da Universidade  
Federal do Pará, como parte dos requisitos para  
obtenção do título de Bacharel em Engenharia  
Civil

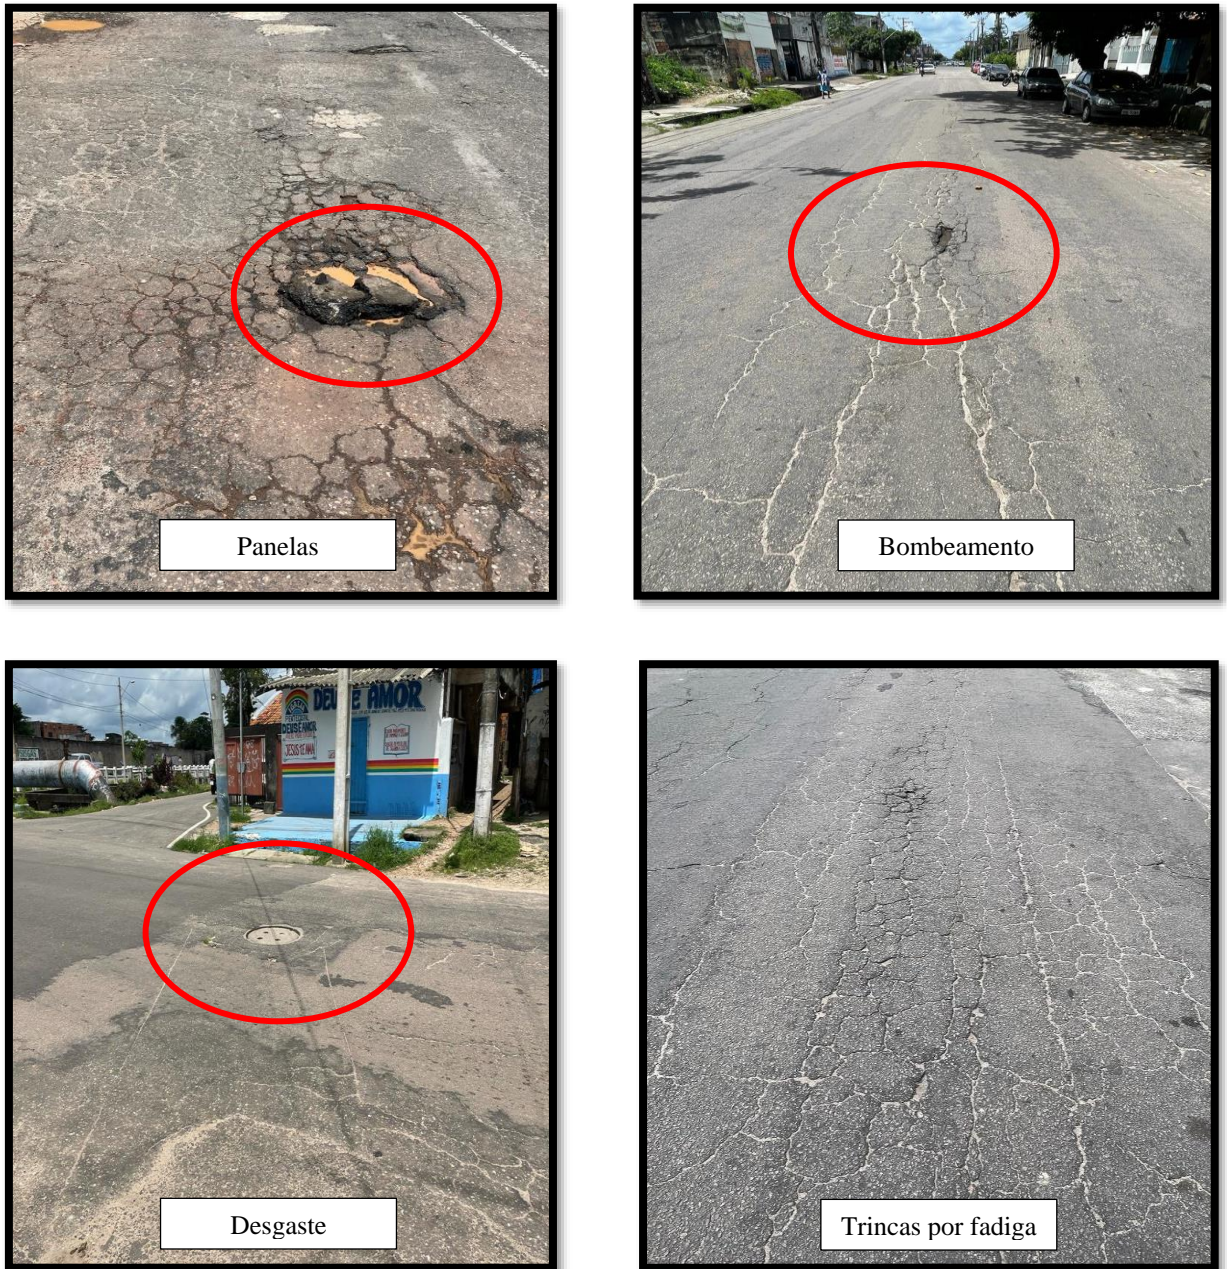
Figura 26 - Defeitos localizados no trecho crítico do bairro de Batista Campos (C38)

É possível observar que apenas o trecho C 38 apresentou um valor do ICP  $< 60$ , assim enquadrado como uma condição “regular”. A quantidade dos defeitos localizados pode ser em função da cota baixa do trecho de 6m e levando em consideração que o trecho se encontra perto do canal, além das condições climáticas da cidade e o carregamento variável dos veículos.

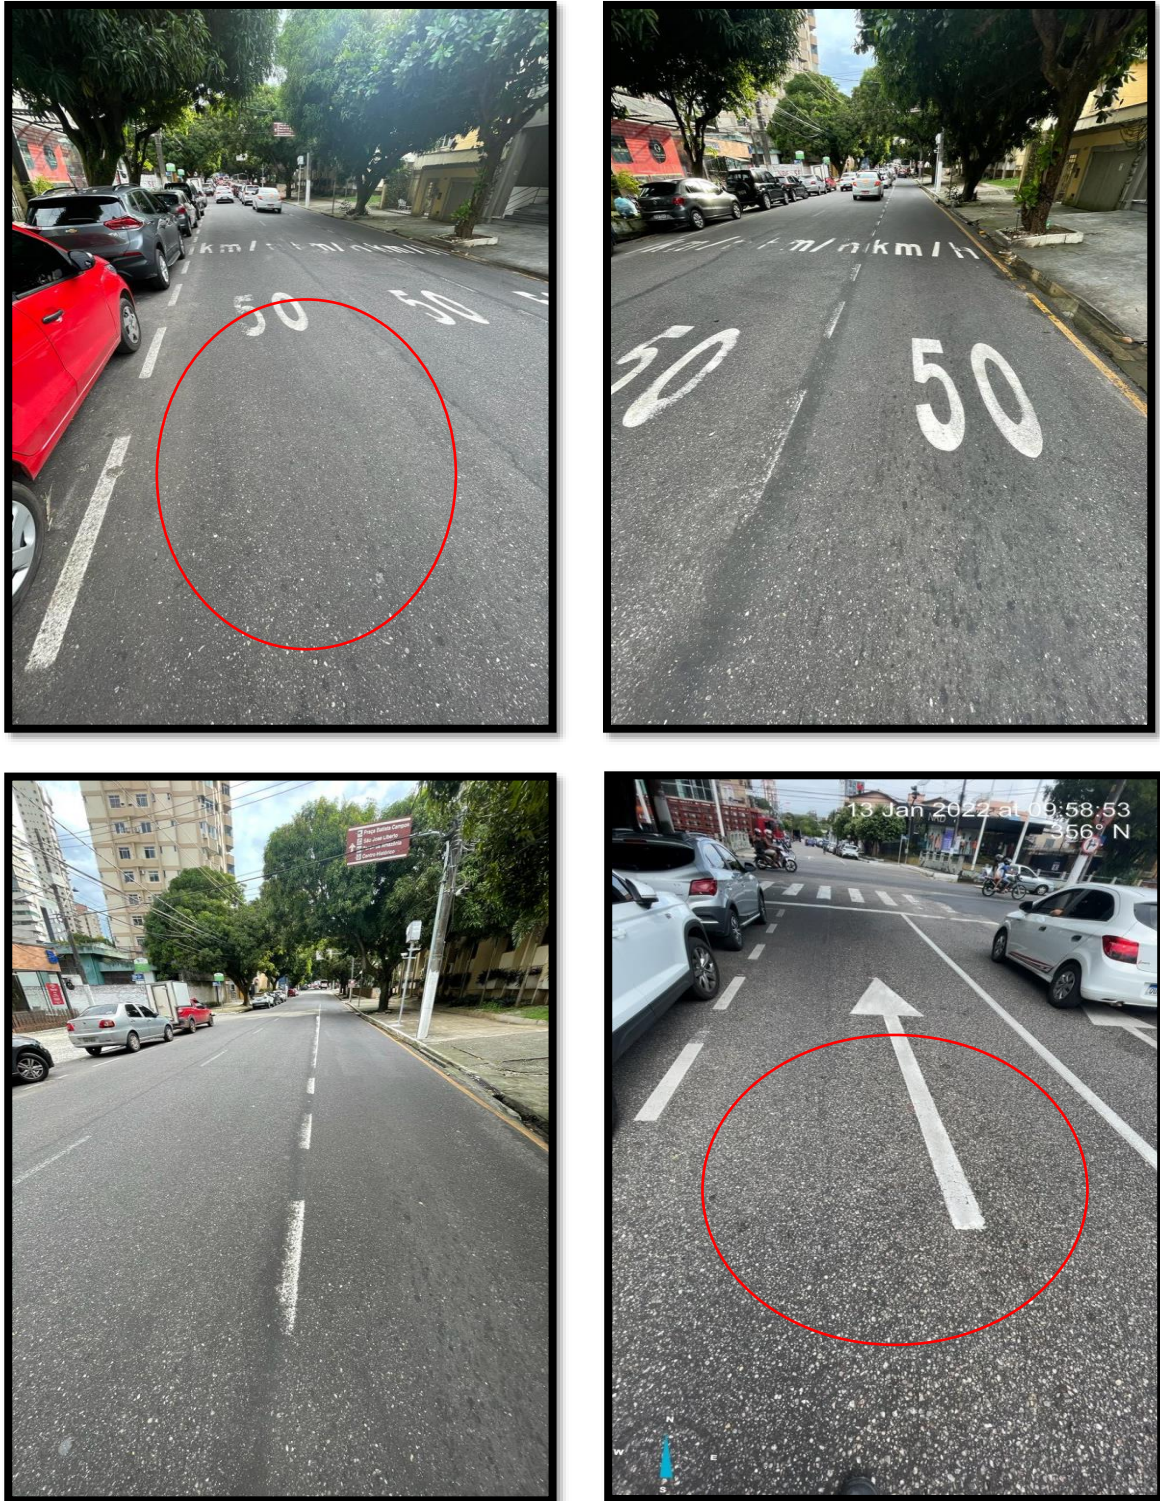
Figura 27 - Defeitos localizados no trecho menos crítico do bairro de Batista Campos (C 101)

Percebe-se que nenhum trecho do bairro do Batista Campos apresentou um valor do ICP máximo. O defeito de desgaste de severidade baixa foi o predominante nesses trechos menos críticos. Levando em consideração que o desgaste é o efeito do arrancamento progressivo de agregado do pavimento, é possível observar que nesses trechos, defeito de desgaste se encontra no estágio inicial quase desprezível nas vias arteriais do bairro do Batista Campos.

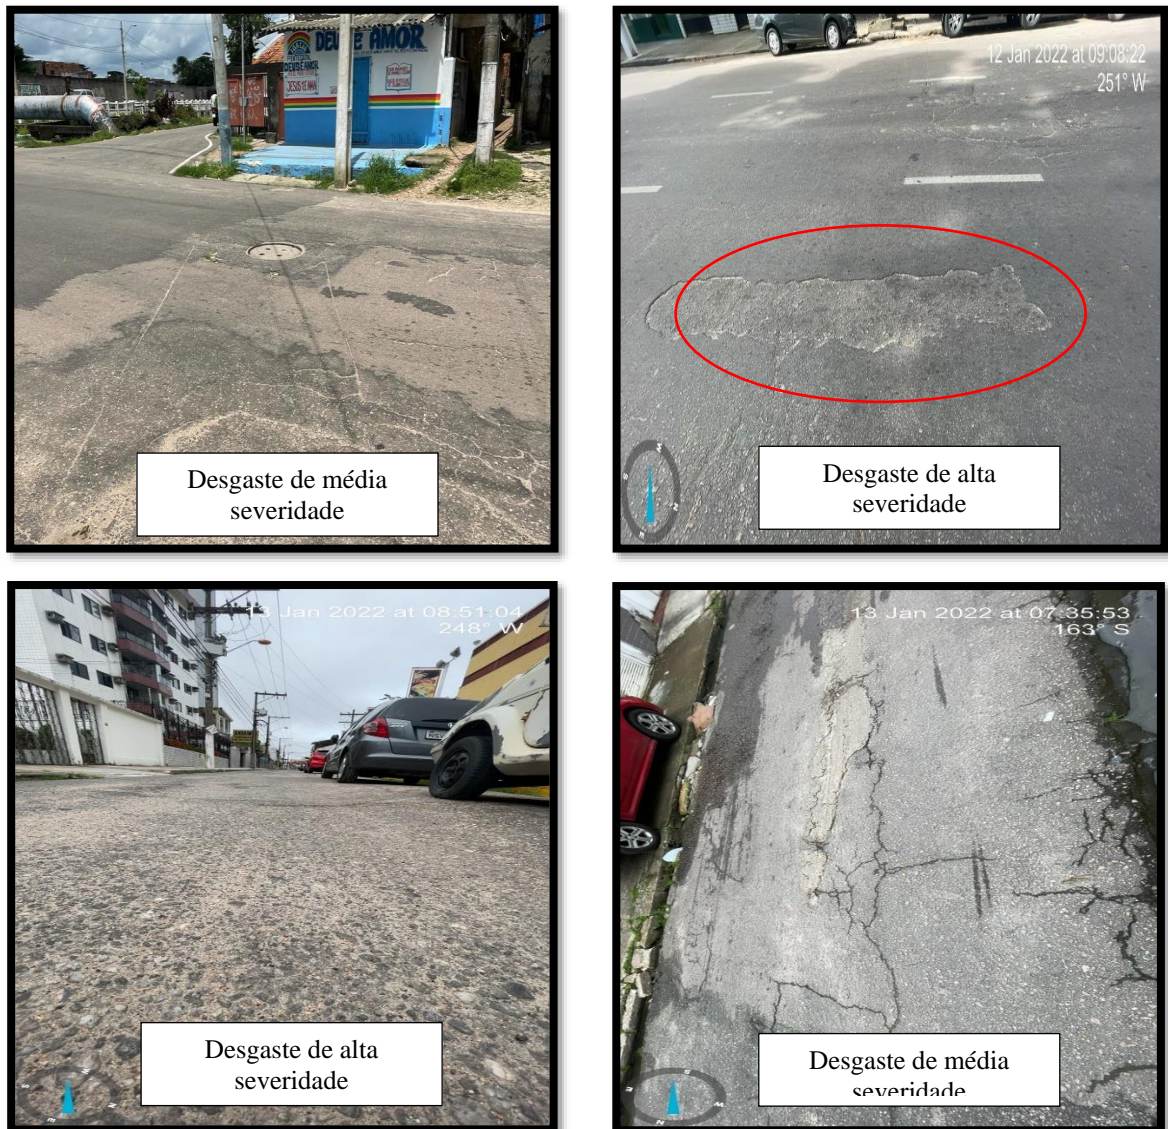
Figura 28 - Desgastes de Média e Alta Severidades

O desgaste foi o defeito mais recorrente ao longo do bairro de Batista Campos como pode ser observado no gráfico, presente em 139 trechos (97,8%), provavelmente ocasionando envelhecimento do revestimento, intemperismo e pelo grande tráfego que percorre as vias. (Figura 28)

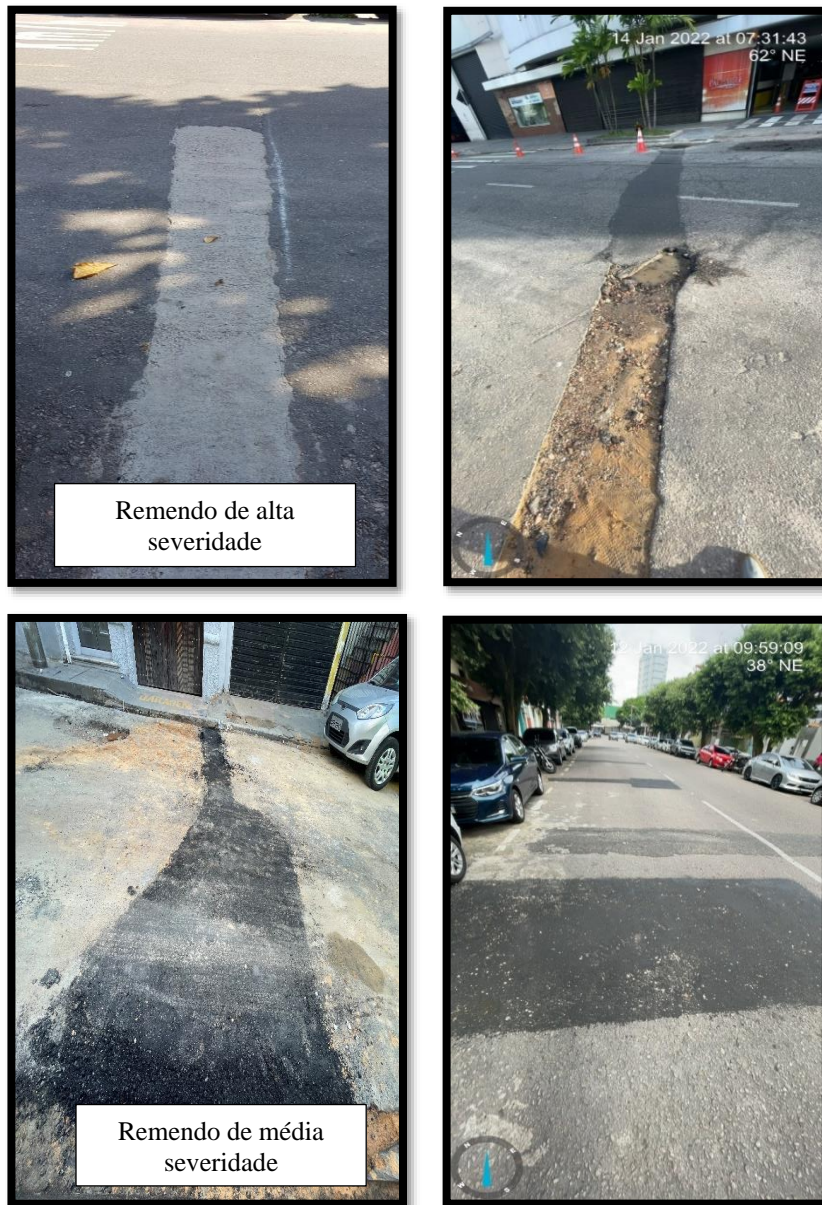
Figura 29 - Remendos de Média e Alta Severidade

Outro defeito que se destacou, sendo o segundo mais recorrente ao longo do bairro do Batista Campos, presente em 126 trechos (88%), são os remendos. Estes provavelmente foram executados a fim de corrigir alguma anomalia que o pavimento já tenha apresentado ao longo de vida útil. Um dos principais motivos por ter uma frequência de ocorrência se deu em virtude das obras da COSANPA de substituição de rede. As obras da COSANPA iniciaram em 2019 e estão sendo executado por etapas. Portanto, durante o ano de 2021 as obras foram intensificadas correndo contra o prazo, deixando a cidade de Belém (inclusive o bairro do Batista Campos) cheia de panelas. Porém com a execução da recomposição asfáltica aumentou-se o número dos remendos na malha viária da cidade como toda. A figura 29, indica alguns remendos típicos devido as obras da COSANPA.

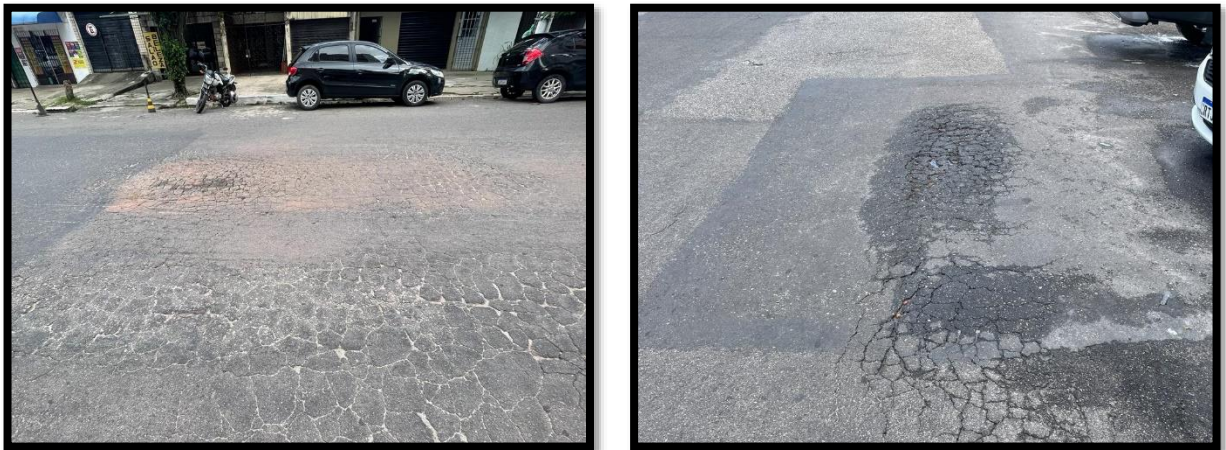
Figura 30 - Trincas por Fadiga

Outros dois defeitos que se destacaram na maioria dos trechos foram as trincas por fadiga (Figura 30), presente em 92 trechos (64,8%) e interferências com tubulações urbanas (Figura 30), presentes em 87 trechos (61,3%).

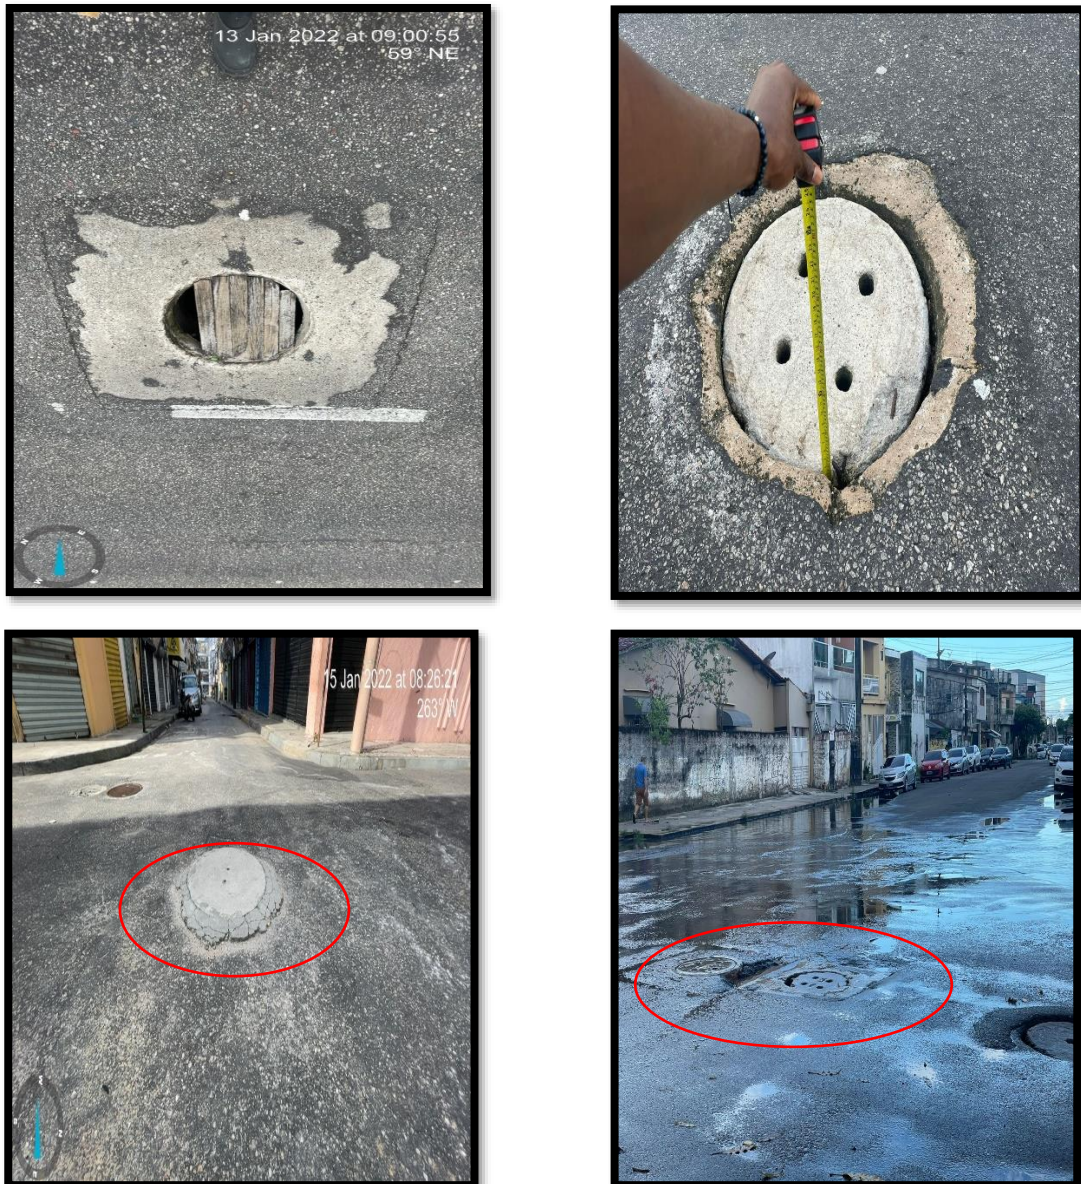
Figura 31 – Interferências com Tubulações Urbanas

De posse da coleta de dados em campo foi possível observar que as tampas de poço de vista e caixa coletoras de acesso a bueiros são abrigadas no meio nas faixas de tráfego ou em intercessões no pavimento. O desnível das tampas dos PVs em relação ao nível do asfalto chegou até 15 cm em alguns trechos de Batista Campos, portanto com grandes riscos de acidentes e danificação mecânica dos veículos. Observa-se também que alguns PVs se encontraram em estado de má conservação, PV apresentado desgastes nas bordas do reforço, trincas no entorno e afundamentos.
