UNIVERSIDADE FEDERAL DO PARÁ  
CAMPUS UNIVERSITÁRIO DE TUCURUÍ  
FACULDADE DE ENGENHARIA CIVIL

**ANÁLISE DE MANIFESTAÇÕES PATOLÓGICAS EM  
REVESTIMENTOS CERÂMICOS DE FACHADA:** Um estudo de caso  
na U.M.E.I. “Menino Deus” no município de Tucuruí/PA.

Trabalho de Conclusão de Curso apresentado à Faculdade de Engenharia Civil, do Campus Universitário de Tucuruí, da Universidade Federal do Pará, como requisito parcial para obtenção do título de Bacharel em Engenharia Civil.

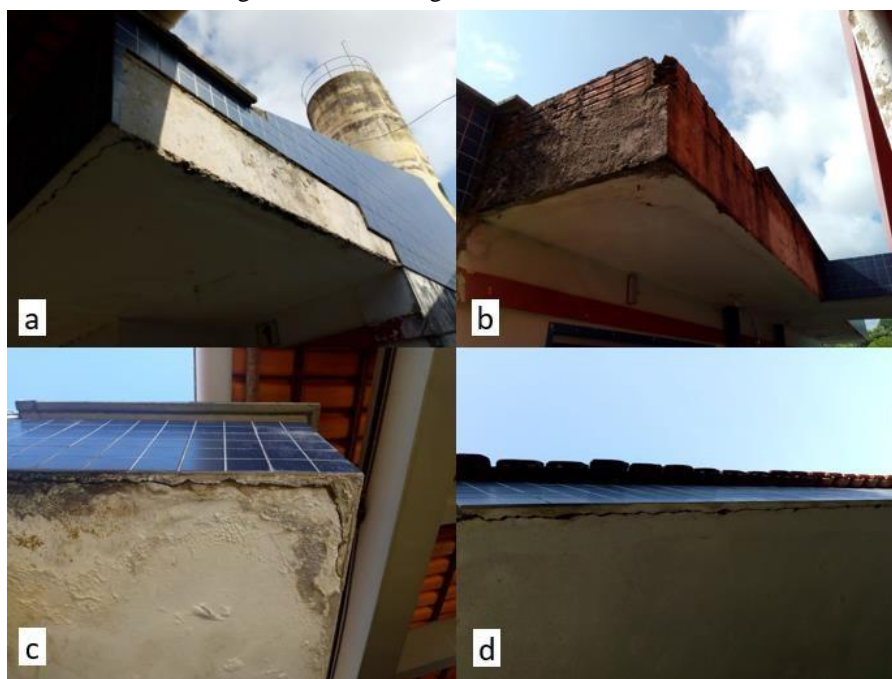
Figura 22 – Dano registrados no edifício

Na Figura 22a é demonstrada parte da fachada C1 com deslocamento cerâmico, onde o substrato é de concreto armado (viga). Percebe-se que na superfície do substrato não há camada de chapisco, essa falha construtiva faz com que haja diminuição da resistência de aderência entre o emboço e a viga. Já na figura 22b, que representa parte da fachada A3, o deslocamento cerâmico é mais intenso, também podendo ser justificado pela falta da aplicação de chapisco. Além do mais, essa estrutura é uma calha de drenagem pluvial, onde se observou que a camada

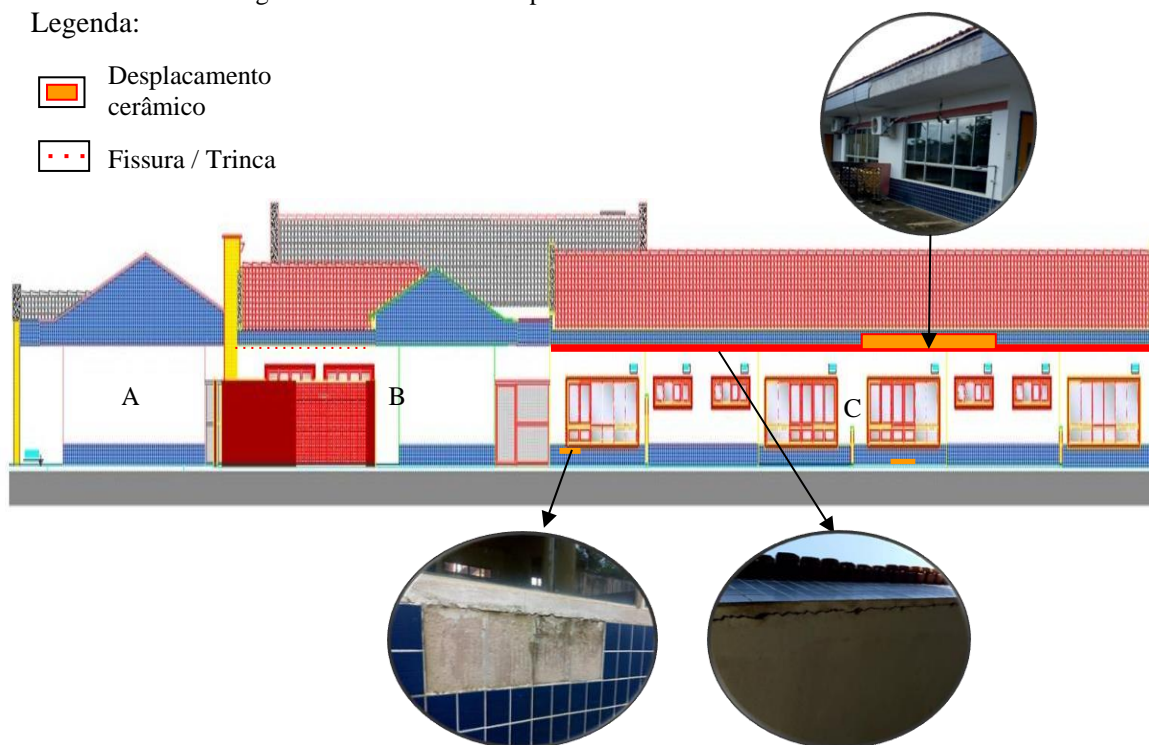
Figura 23 – Amostra do deslocamento cerâmico e trincas no edifício

Com relação ao deslocamento cerâmico, Antunes (2010) ressalta que os fatores climáticos são os fatores que influenciam em quase todas as manifestações patológicas. Além, disso, notou-se que todas regiões afetadas possuem o revestimento cerâmico de cor azul-escura, podendo ser outro agravante para o surgimento das trincas, pois, Moscoso (2013), afirma que o sistema com esse tipo de cerâmica tende falhar mais rápido, devido o coeficiente de absorção térmica ser maior, ou seja, gera grande concentração de calor na estrutura, influencia na fadiga, em virtude de as tensões serem maiores em decorrência da dilatação térmica nesse tipo de cerâmica.

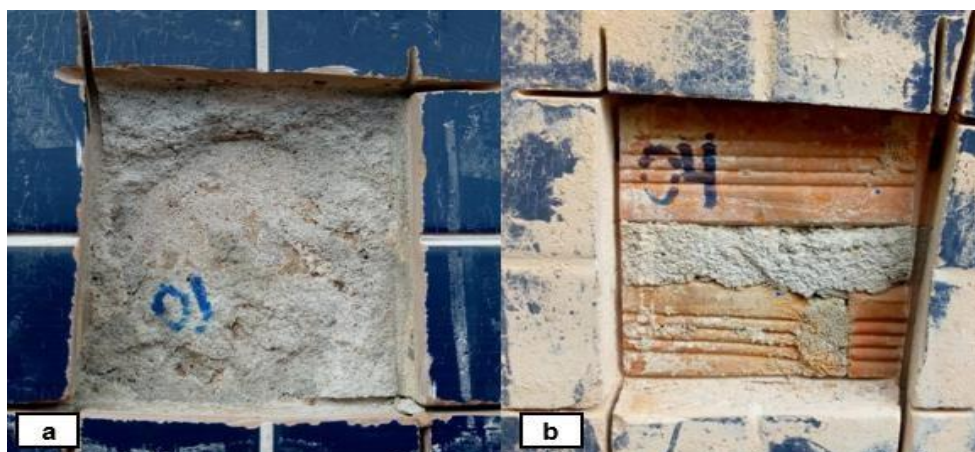
Figura 25 – a) Substrato de concreto armado b) Substrato de alvenaria cerâmica

Ainda em detrimento aos dados de tensão de resistência a aderência encontrado (Quadro 5), é possível observar uma elevação das quantidades dos resultados nos corpos de provas com números ímpares em relação aos com números pares. As prováveis causas dessa diferença se devem a região do substrato na qual as placas cerâmicas foram inspecionadas, pois os corpos de provas ímpares foram alocados nas regiões superiores das paredes da creche em sua maioria nas camadas de concreto, sendo regiões com mais rugosidade da interface como, por exemplo, nas vigas (Figura 25a), concebendo um aumento de aderência na camada argamassa subsequente. Já os CP's de números pares foram retirados das regiões inferiores das paredes externas, apenas com a presença de elementos de vedação (Figura 25b).
