**Avaliação do desempenho de pavimentos flexíveis do bairro de Batista Campos
em Belém/PA mediante ao cálculo do índice de condição do pavimento**

Julho/2023

Trabalho de Conclusão de Curso apresentado a Faculdade de Engenharia Civil do Instituto de Tecnologia da Universidade Federal do Pará, como parte dos requisitos para obtenção do título de Bacharel em Engenharia Civil

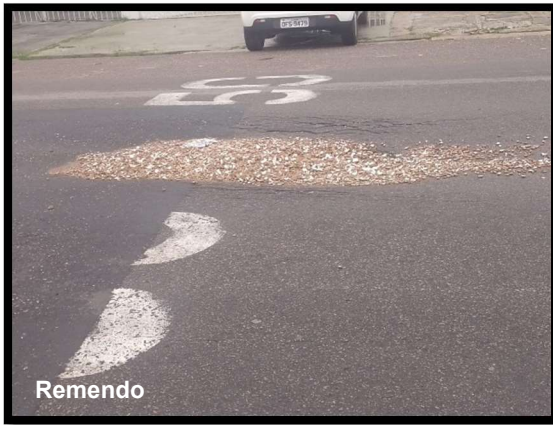
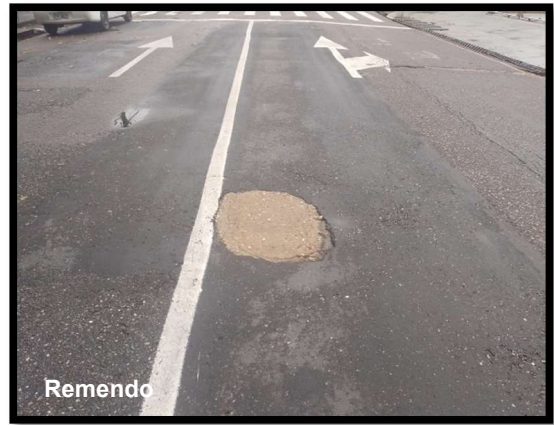
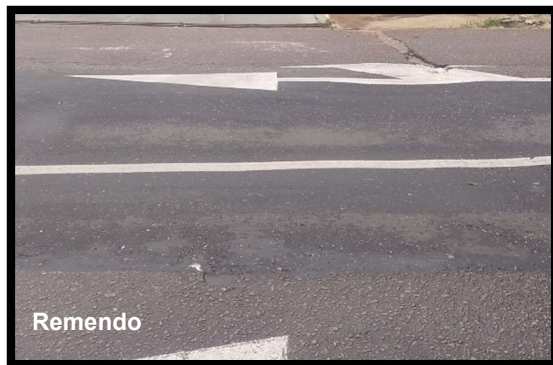
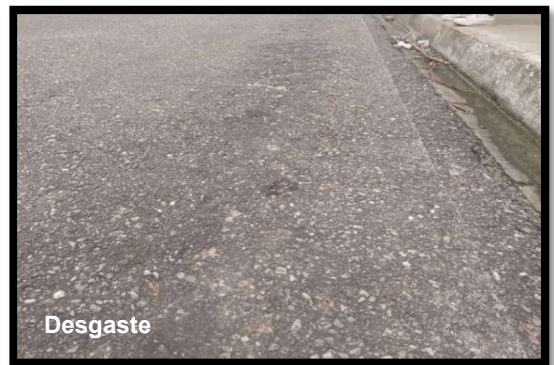
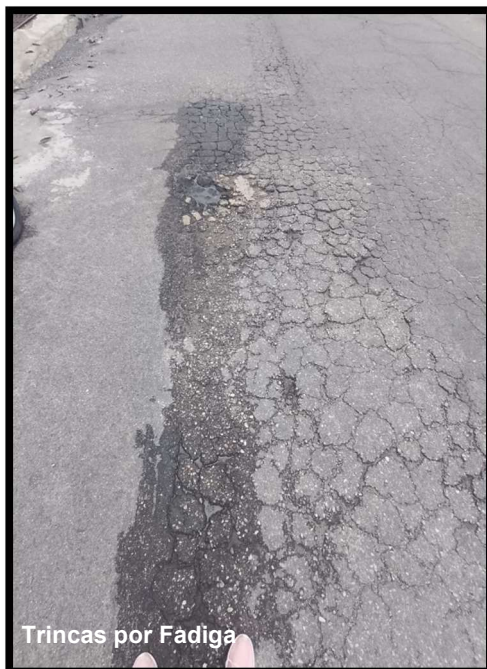
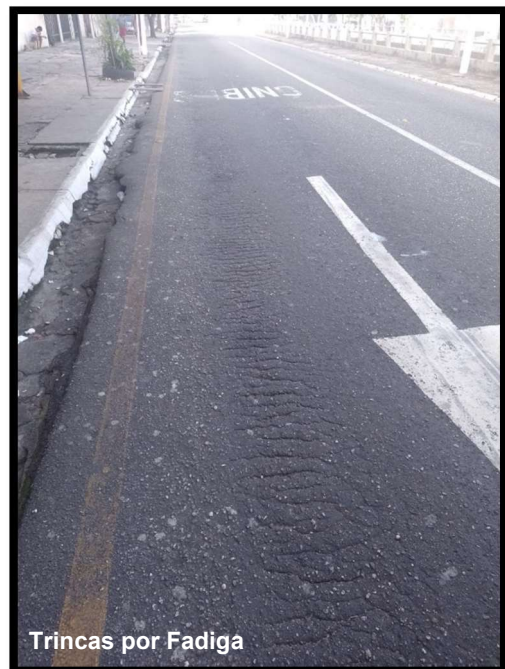
FIGURA 19- DEFEITOS MAIS FREQUENTES.

As Figuras 19 e 20 a seguir indicam exemplos dos defeitos mais frequentes e menos frequentes, respectivamente.

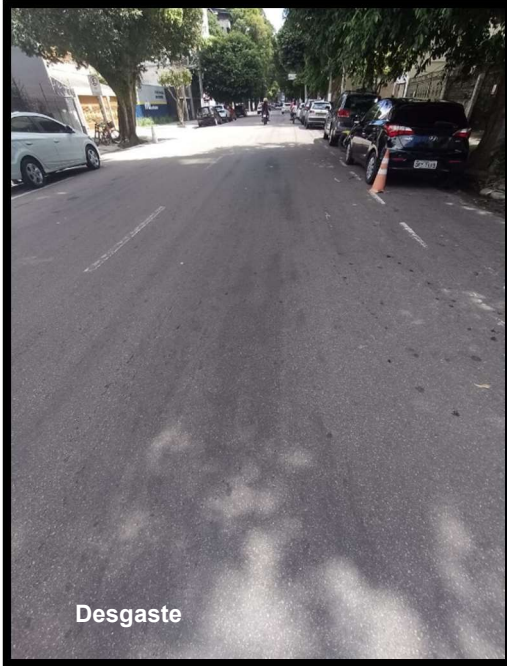
Desgaste

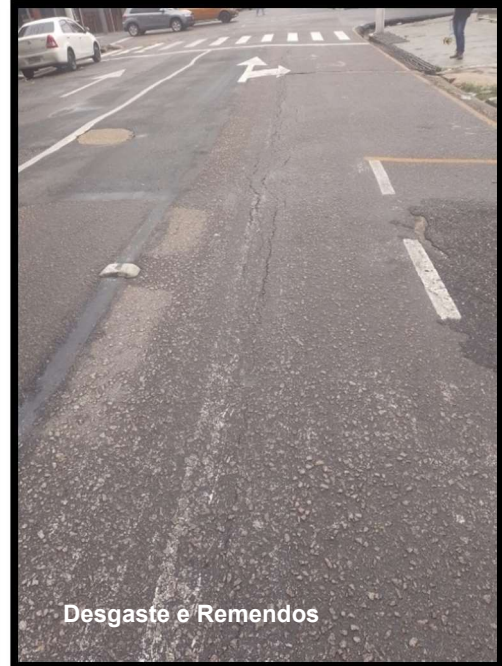
Desgaste e Remendos

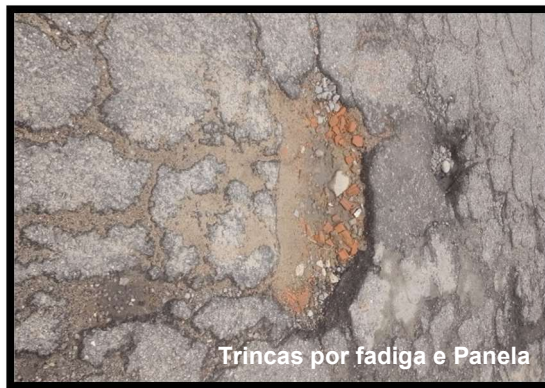
Trincas por fadiga e Panela
