**Comparação dos ICPs das faixas de tráfego que constituem
corredores de transporte coletivo versus ICPs das demais
faixas**

Belém - Pa
2023

Trabalho de Conclusão de Curso,
apresentado ao Instituto de
Tecnologia da Universidade Federal
do Pará como requisito para a
obtenção do título de Bacharel(a) em
Engenharia Civil.

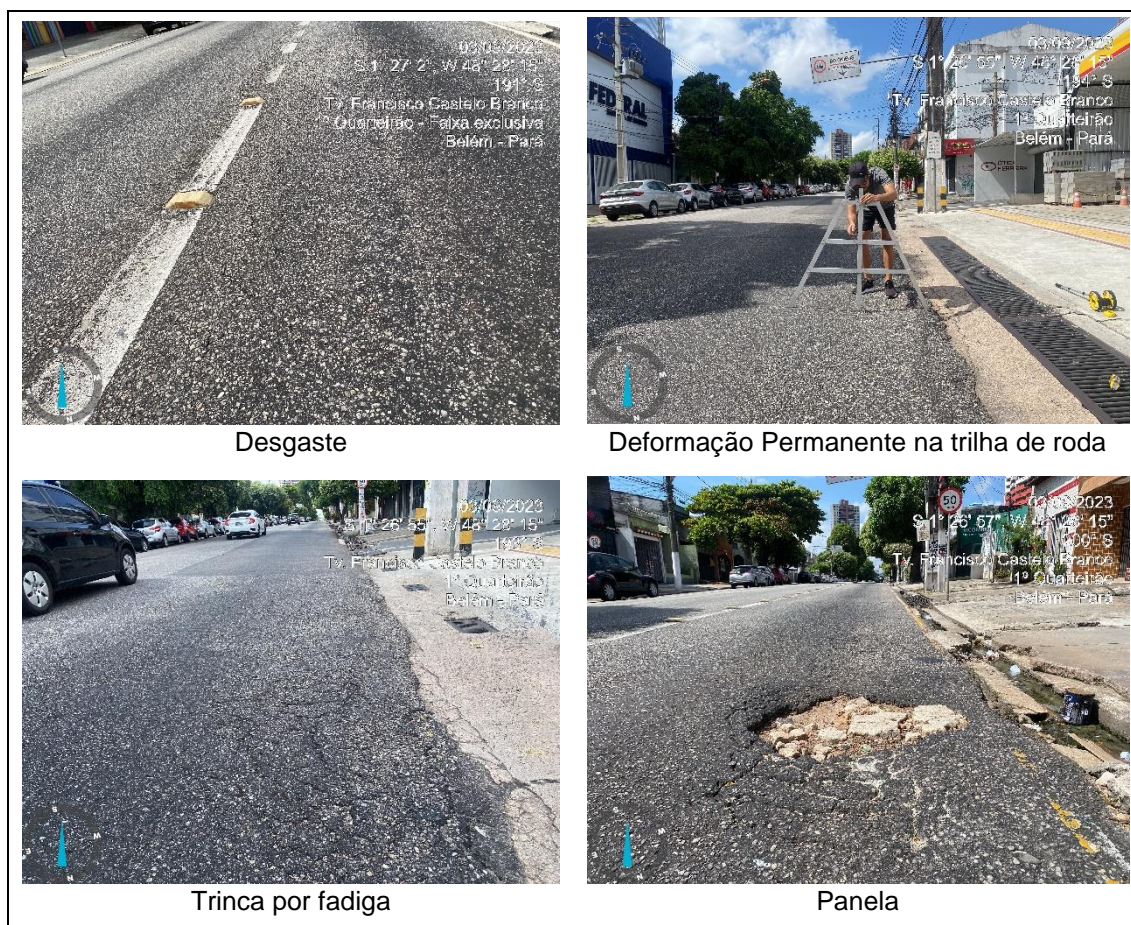
Na Figura 20, indicam-se alguns defeitos localizados no trecho crítico mencionado acima, tais como desgastes, panelas, deformação permanente e trincas por fadiga. Ressaltam-se os 2 últimos, visto que são defeitos estruturais do pavimento, indicando que a estrutura do pavimento não está resistindo bem aos esforços aplicados.

Figura 20 - Defeitos encontrados no trecho crítico “CB1 FD”

Analisando a Figura 20, observa-se que o pavimento do trecho em questão encontra-se bastante desgastado, uma vez que é possível notar uma cor mais “acinzentada” do revestimento asfáltico, ocasionado pelo seu envelhecimento. Vale ressaltar que os desgastes quando em severidade baixa ou média tem pouca interferência na qualidade de rolamento das vias urbanas, entretanto em alta proporção, podem resultar em uma superfície irregular e desconfortável para a direção, causando uma experiência de condução desconfortável e afetando a eficiência do veículo (Bernucci et al, 2008).

Em relação aos defeitos de trincas por fadiga e panela, pode-se dizer que a ação do tráfego faz surgir as primeiras trincas por fadiga que, se não tratadas de imediato, permitem a entrada de água e o bombeamento dos finos das camadas inferiores, ocasionando a diminuição da capacidade de suporte da via com a desagregação do concreto asfáltico e a formação de panelas (Zanchetta, 2017).

O fato mencionado acima pode ser comprovado quando se analisa a imagem da panela, a qual surgiu devido à evolução das trincas. Essa panela teve uma profundidade de 8 centímetros e uma área de 0,36 metros quadrados, configurando um defeito de severidade alta em uma extensão baixa, o que deduziu 10 pontos no cálculo do ICP.

Sabe-se que os defeitos como panelas e deformações permanentes ocasionam acúmulo de água pluvial, e que tal fato contribui para a infiltração no pavimento, resultando na saturação do solo. A saturação normalmente significa a redução na capacidade de suporte do solo, sendo um dos principais fenômenos causadores de surgimento de patologias. O pavimento saturado,

quando submetido a cargas, promove a ejeção de componentes para fora causando a deterioração da capa asfáltica resultando em diversos defeitos (Dessuy et al., 2017).

Portanto, levando em consideração que esse trecho detêm as menores cotas e atrelado às condições climáticas belenenses como chuvas frequentes, defeitos como esses devem ser corrigidos e evitados, a fim de reduzir a deterioração do pavimento e proporcionar conforto e segurança aos usuários, principalmente na faixa exclusiva que é fundamental à mobilidade urbana.

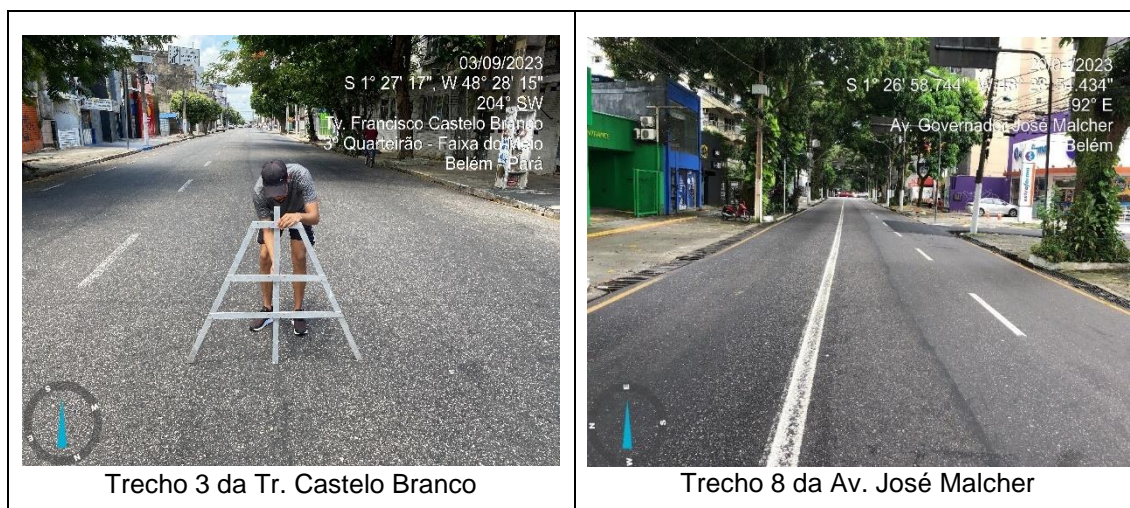
Na Figura 21, apresenta-se os defeitos dos trechos menos críticos.

Figura 21 - Defeitos encontrados nos trechos menos críticos

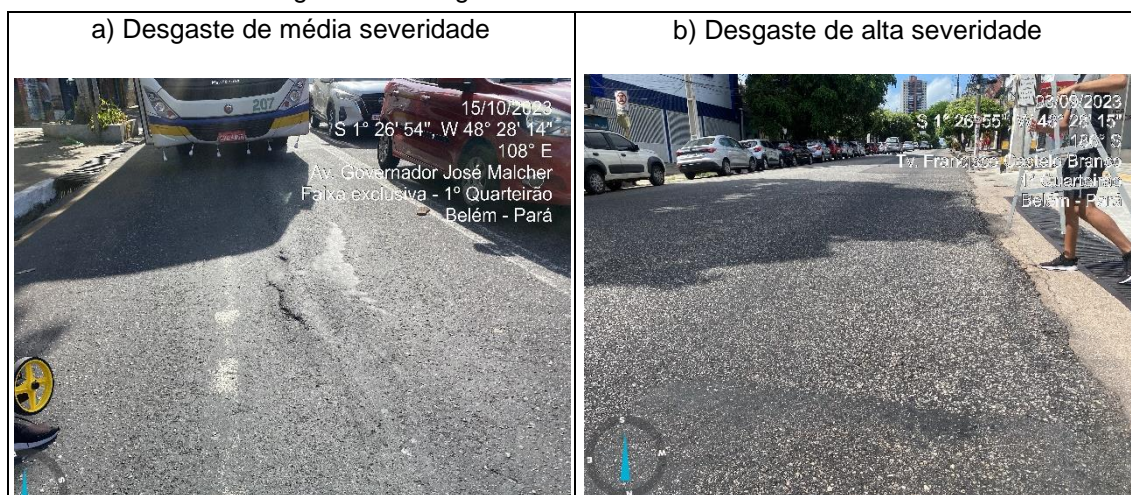
mistura, superaquecimento da mistura na usina ou, ainda, devido à abertura ao tráfego antes do ligante aderir ao agregado (Felipe Cava, 2018).

Figura 22 - Desgastes de média e alta severidade

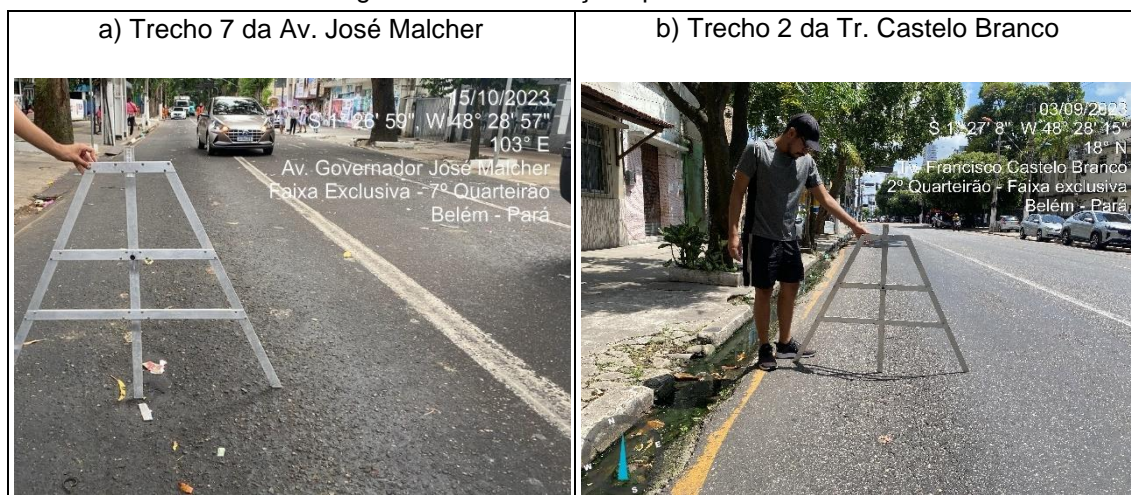
Outro defeito que se destacou, sendo o segundo mais recorrente na malha viária, foram as deformações permanentes, com 33 ocorrências, resultando em 18,23% das patologias analisadas e constatado em 45,83% dos trechos analisados, as quais podem se originar por uma série de fatores como subdimensionamento das camadas do pavimento, erro na dosagem da mistura asfáltica, falha na compactação com posterior consolidação pelo tráfego, cisalhamento causado por enfraquecimento ou por problemas de drenagem (Fernandes Junior, Oda e Zerbini, 1999). A Figura 23, indica duas deformações permanentes encontradas nas vias: Av. José Malcher e Tr. Castelo Branco.

Figura 23 – Deformações permanentes

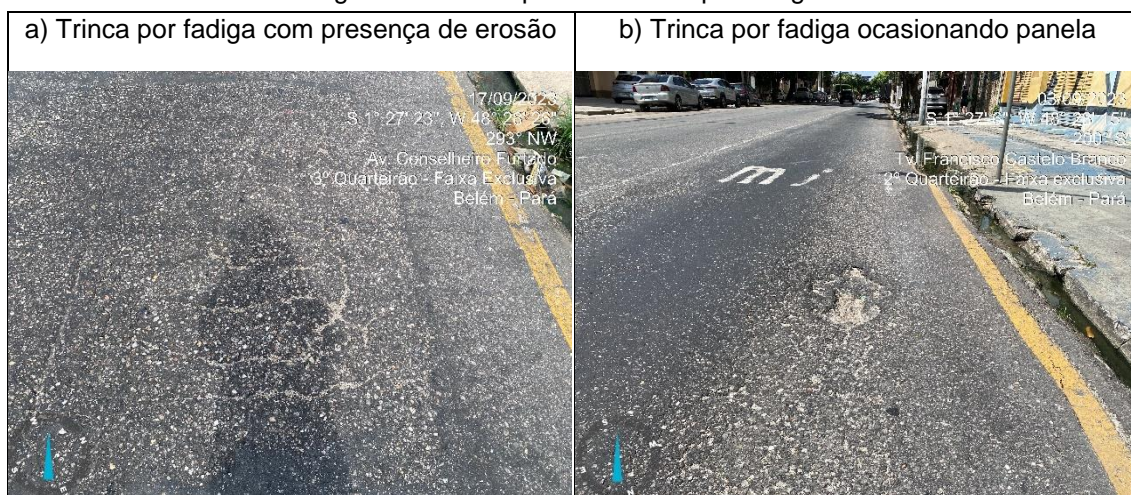
Na Figura 24a, está sendo exemplificado uma trinca por fadiga de severidade alta, com evidência de erosão e afundamento, localizada no terceiro quarteirão da avenida Conselheiro Furtado, já na Figura 24b, observa-se a evolução dessas trincas não tratadas para panela, encontradas no segundo trecho da Tr. Castelo Branco.

Figura 24 – Exemplos de trincas por fadiga
