**AVALIAÇÃO DAS CARACTERÍSTICAS QUÍMICAS, MECÂNICAS E  
METALGRÁFICAS DO DEFEITO DE CANOAMENTO EM SOLDA POR  
CENTELHAMENTO DE TRILHOS FERROVIÁRIOS**

Trabalho de Conclusão de Curso apresentado à Faculdade de Engenharia de Materiais, da Universidade Federal do Pará, Campus Ananindeua, como requisito para obtenção do título de Bacharel em Engenharia de Materiais.

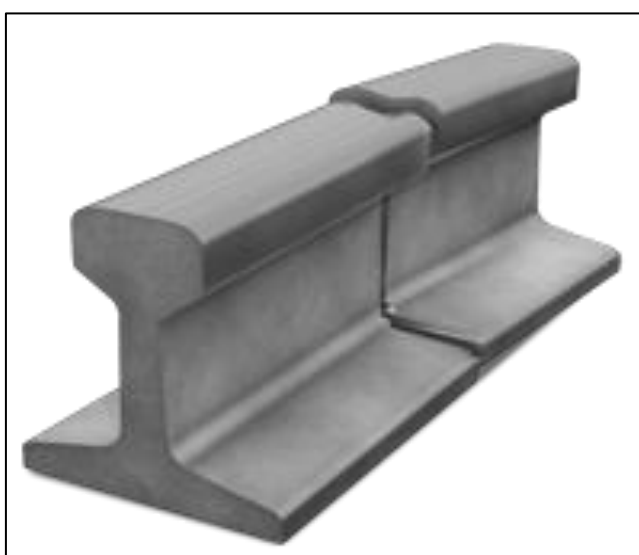
**Figura 18** - Desalinhamento em trilhos.

As descontinuidades mecânicas são geralmente causadas por desalinhamento entre as peças a serem soldadas, conforme a Figura 18, e de irregularidades no acabamento da solda. Podem ser detectadas visualmente pela inspeção da solda. O desalinhamento pode ser vertical, lateral ou angular (DOMINGUES, 2013).

Descontinuidades mecânicas podem ser detectadas com inspeção visual, pois geralmente são causadas por força de aperto ou desalinhamento das peças, esses defeitos podem ser eliminados com manutenção regular e controle de processo (RÄSÄNEN; MARTIKAINEN, 2011).

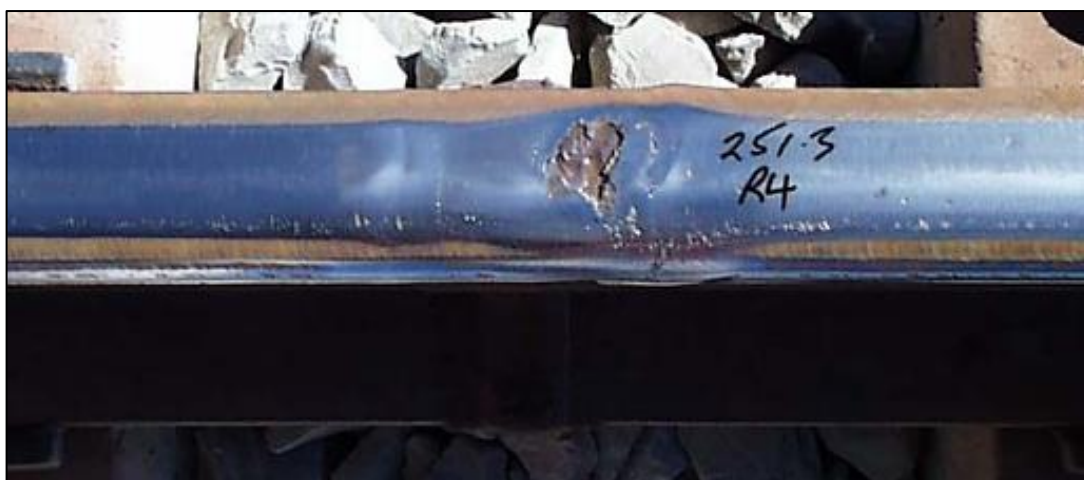
**Figura 20** - Demonstração do defeito de canoamento em trilhos ferroviários.

O defeito do tipo canoamento apresenta depressões entre 50 e 100 mm de comprimento, que se manifestam nas soldas dos trilhos ferroviários sob a ação do tráfego, nas zonas afetadas pelo calor de fusão desenvolvido na etapa de soldagem (COIMBRA, 2008). A Figura 21 mostra os danos em ambas as zonas afetadas pelo calor, destacadas em vermelho, que fazem fronteira com a zona de fusão de uma solda aluminotérmica.

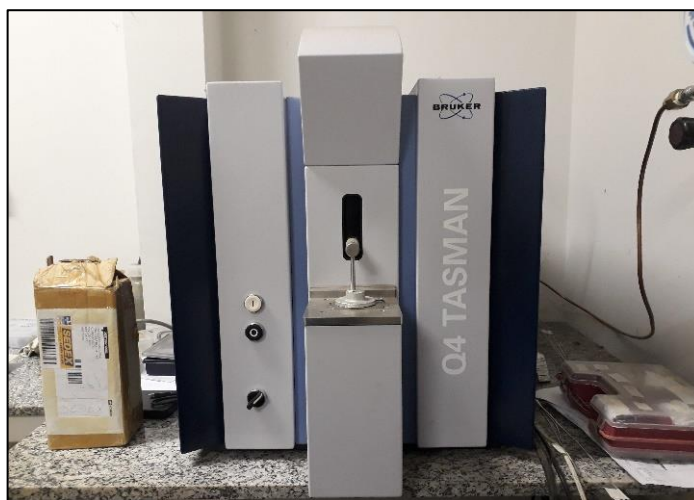
**Figura 28** - Espectrômetro de emissão óptica.

A análise química foi efetuada via espectrômetro de emissão óptica da marca *Bruker* e do modelo *Q4 Tasman*, conforme mostra a Figura 28. Efetuou-se as análises na amostra da região do boleto, obteve-se um perfil longitudinal nas regiões do metal de base (MB), zona termicamente afetada (ZTA) e linha central (LC).

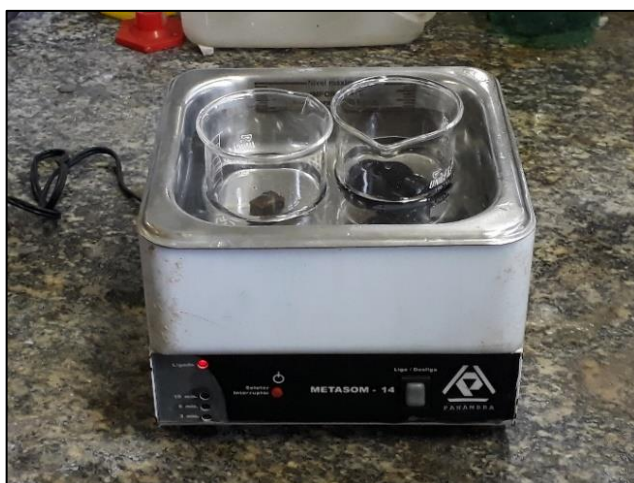
**Figura 31** - Cuba ultrassônica.

Para as análises metalográficas, as amostras foram lixadas em uma sequência de lixas de carbetto de silício nas granulometrias de 80, 120, 220, 320, 400, 600 e 1200 *mesh*. Após esta etapa, as amostras foram submetidas à limpeza através da cuba ultrassônica, mostrada na Figura 31.

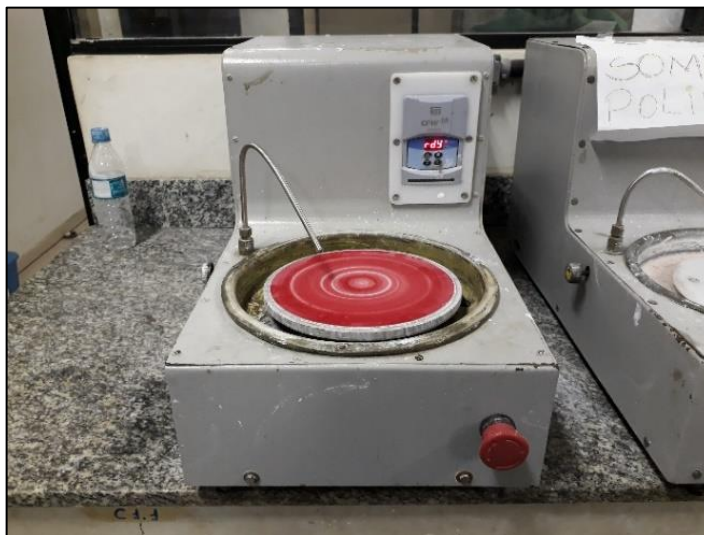
**Figura 32 - Politriz.**

Em seguida as amostras foram polidas em politriz metalográfica equipada com inversor de frequência da marca WEG e do modelo CFW10, mostrada na Figura 32.

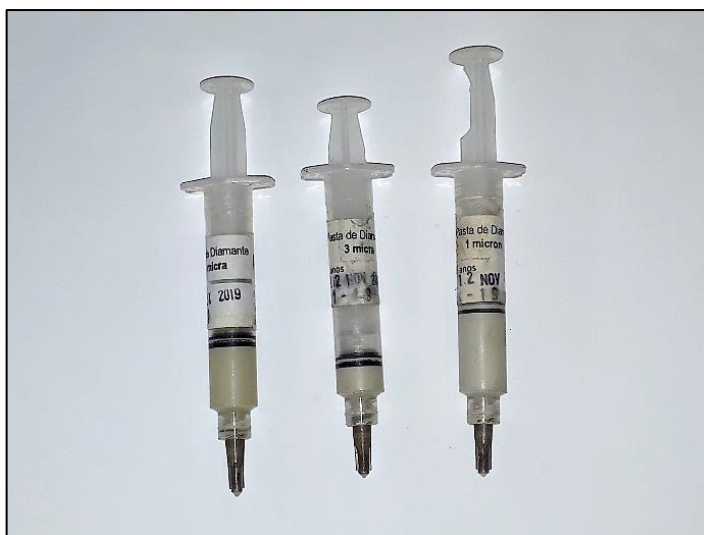
**Figura 33 - Pasta de diamante.**

As amostras foram polidas com pasta de diamante nas granulometrias de 6, 3 e 1  $\mu\text{m}$ , mostradas na Figura 33. As amostras foram limpas por meio de solução de etanol e secas por jato quente.

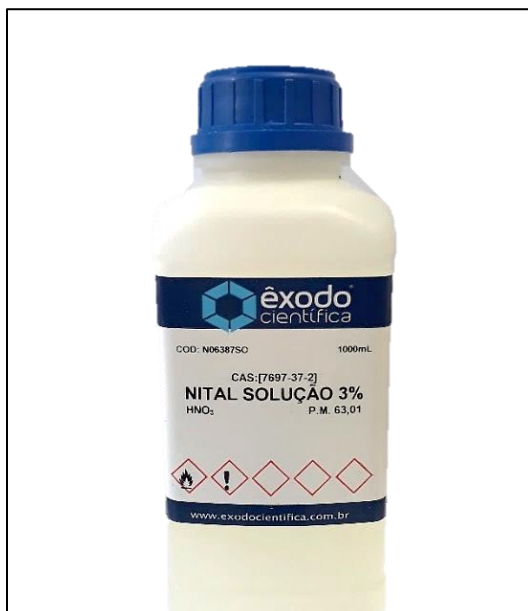
**Figura 34 - Nital 3%.**

Posteriormente realizou-se o ataque químico com o reativo Nital 3 %, conforme mostra a Figura 34 para diferenciar os constituintes e revelar a microestrutura das amostras.

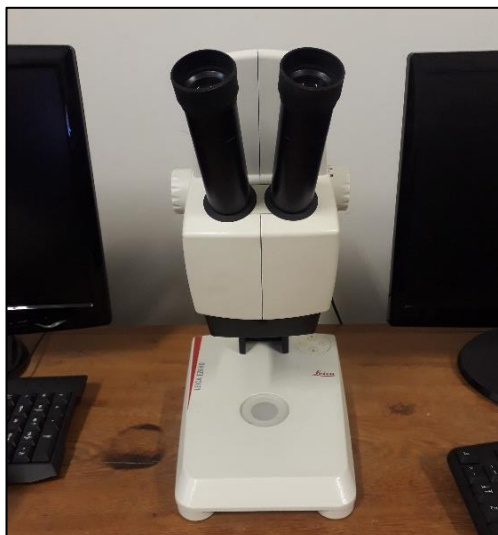
**Figura 35** - Microscópio estereoscópio.

Realizou-se a análise macroestrutural na linha central do cordão de solda para detectar heterogeneidades como segregações ou trincas que não tenham sido adequadamente atenuados ou eliminados por tratamentos mecânicos e térmicos a que o material foi submetido após solidificação. Para a análise macroestrutural foi utilizado o microscópio estereoscópio da marca Leica Microsystems EZ4 HD, mostrado na Figura 35.

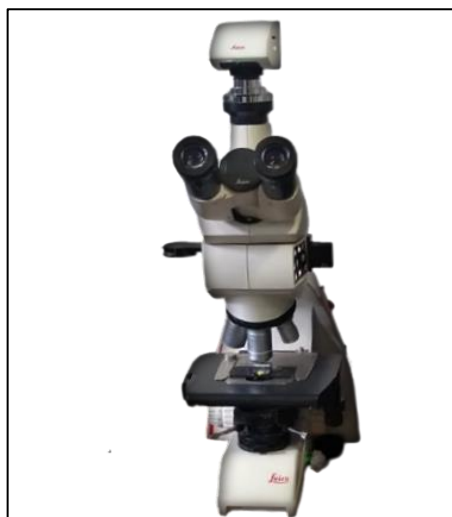
**Figura 36** - Microscópio óptico.

Na análise micrográfica realizou-se uma avaliação na microestrutura da seção longitudinal da amostra, conforme mostra as regiões destacadas em vermelho na Figura 30, para detectar variações microestruturais causadas pelo processo de soldagem, para a técnica de microscopia óptica, utilizou-se o microscópio óptico da marca Leica Microsystems DM750 M e um computador com software de captação para obtenção da imagem de microestrutura, conforme mostra a Figura 36.

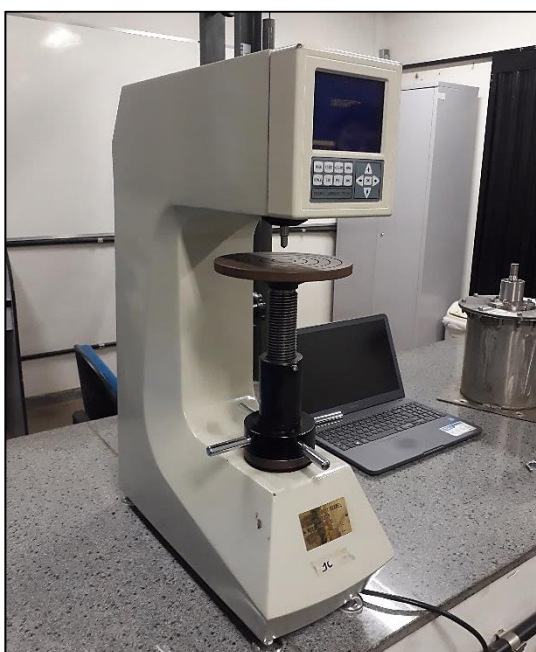
**Figura 37** - Durômetro Rockwell.

Seguindo a norma ABNT NBR ISO 6508-1 (2019) o ensaio de dureza Rockwell foi realizado para aferição de dureza por região, utilizou-se o durômetro Rockwell, modelo 200HRS-150, mostrado na Figura 37.

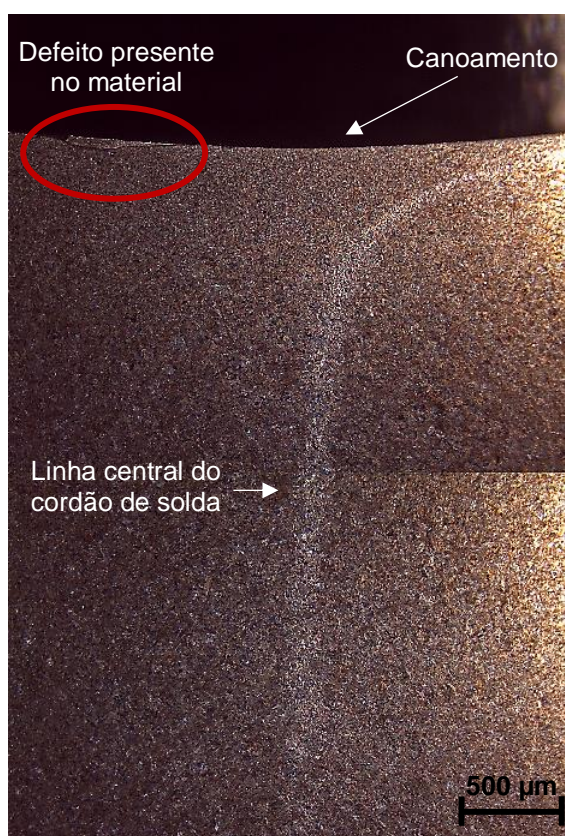
**Figura 42** - Análise da superfície da junta soldada.

A descarbonetação é comum durante a soldagem por centelhamento, porém, a região descarbonetada é normalmente expulsa da junta durante o recalque. Se o calor concedido e/ou o tempo de exposição ao oxigênio atmosférico forem elevados, se o recalque for insuficiente ou se as crateras formadas forem muito profundas, a região descarbonetada pode ainda permanecer na linha central (LC) (DOMINGUES, 2013).

A análise macroestrutural constatou um defeito (trinca) no boleto e a descarbonetação da linha central do cordão de solda, onde ocorreu o defeito de canoamento.

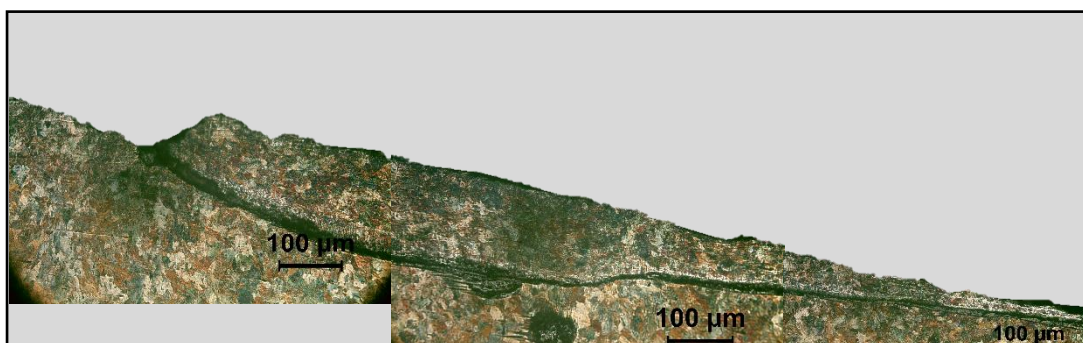
**Figura 47** - Trinca com aumento de 200x.

Na Figura 47 observou-se com um aumento de 200x, a trinca aparente localizada no boleto, região da superfície do trilho e no cordão de solda por centelhamento.

O aparecimento de trincas em soldas de trilhos ocorre em função de diversas variáveis, entre elas, duas das mais importantes são: a dureza e as solicitações causadas pelas rodas dos equipamentos ferroviários (SOKEI et al., 2012).

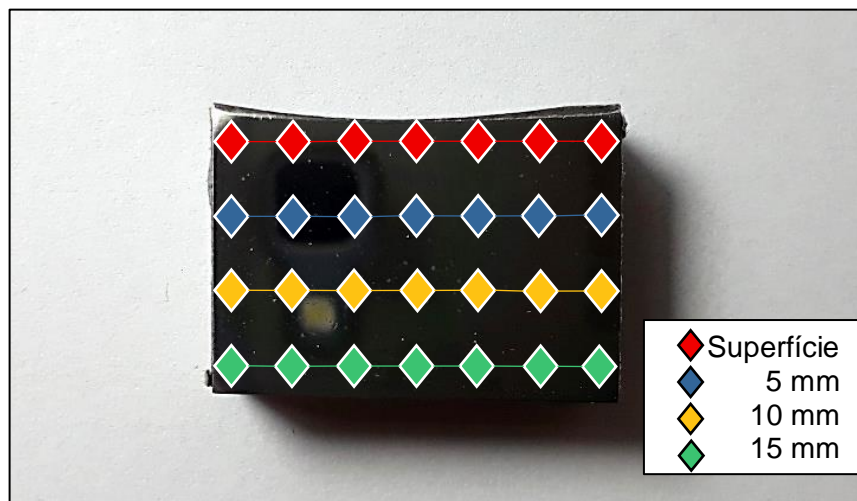
**Figura 49 - Marcações do ensaio de microdureza na LC.**

A Figura 49 apresenta as linhas de indentações realizadas no ensaio de microdureza na região da linha central (LC), com a profundidade em relação a superfície do boleto de 5, 10 e 15 mm.
