**CLASSIFICAÇÃO DE BARRAGEM DE REJEITO SEGUNDO A
CATEGORIA DE RISCO E DANO POTENCIAL ASSOCIADO E
ANÁLISE CRÍTICA DE PASSAGENS DA LEGISLAÇÃO ATUAL DE
BARRAGENS**

Trabalho de Conclusão de Curso apresentado à
Faculdade de Geociências da UFPA como
requisito básico para a obtenção do título de
especialista em Geologia de Minas e Técnicas em
Lavra a Céu Aberto

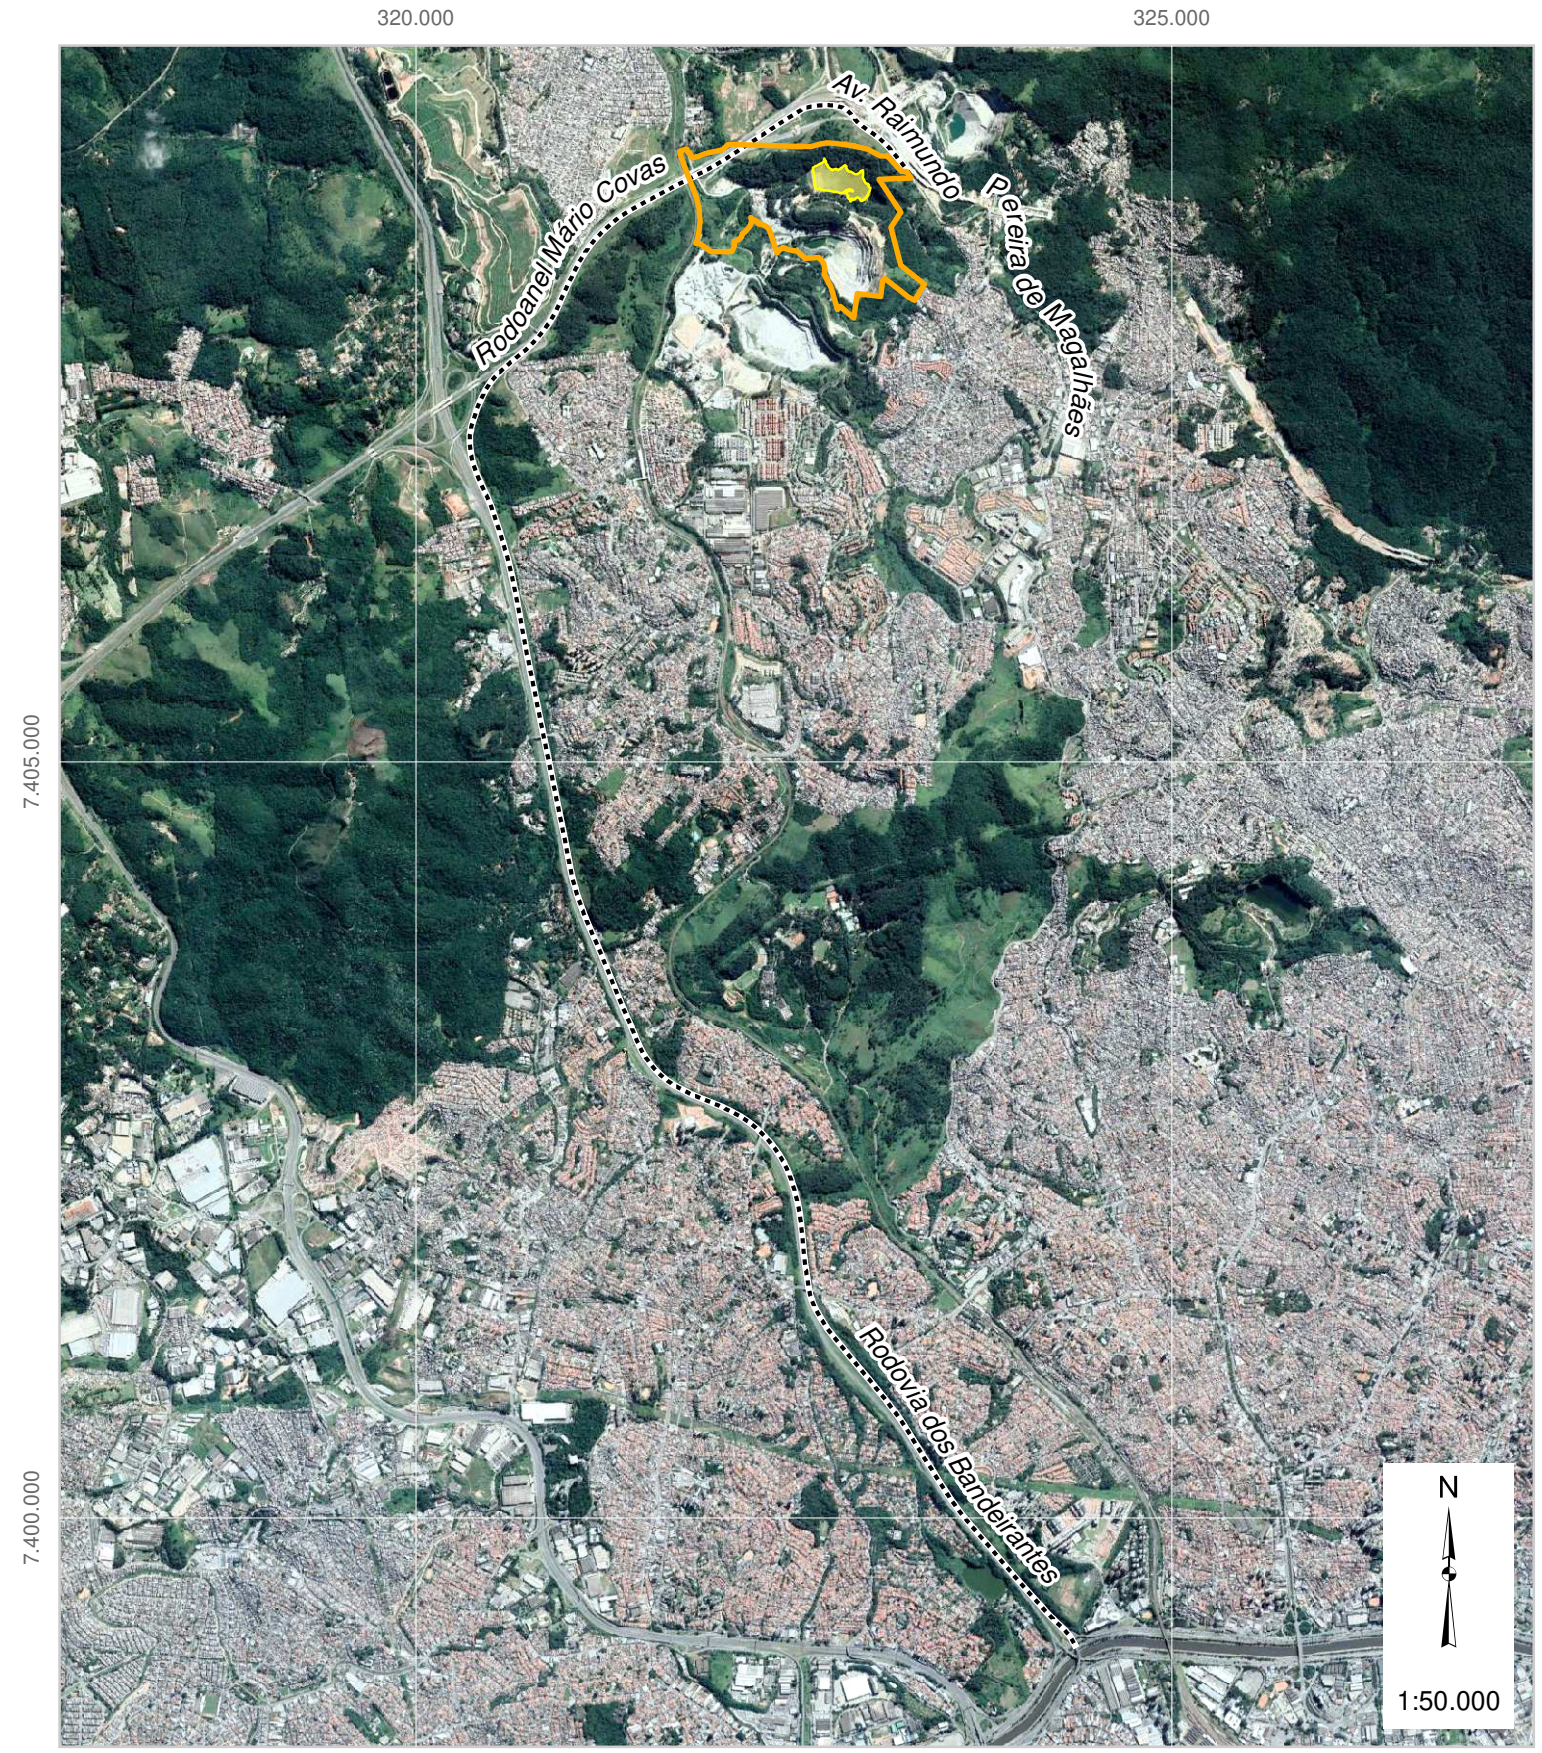
Figura 5 - Acessos à mina e localização da barragem no empreendimento

A Figura 5 ilustra os acessos à mina e a localização da barragem no empreendimento.

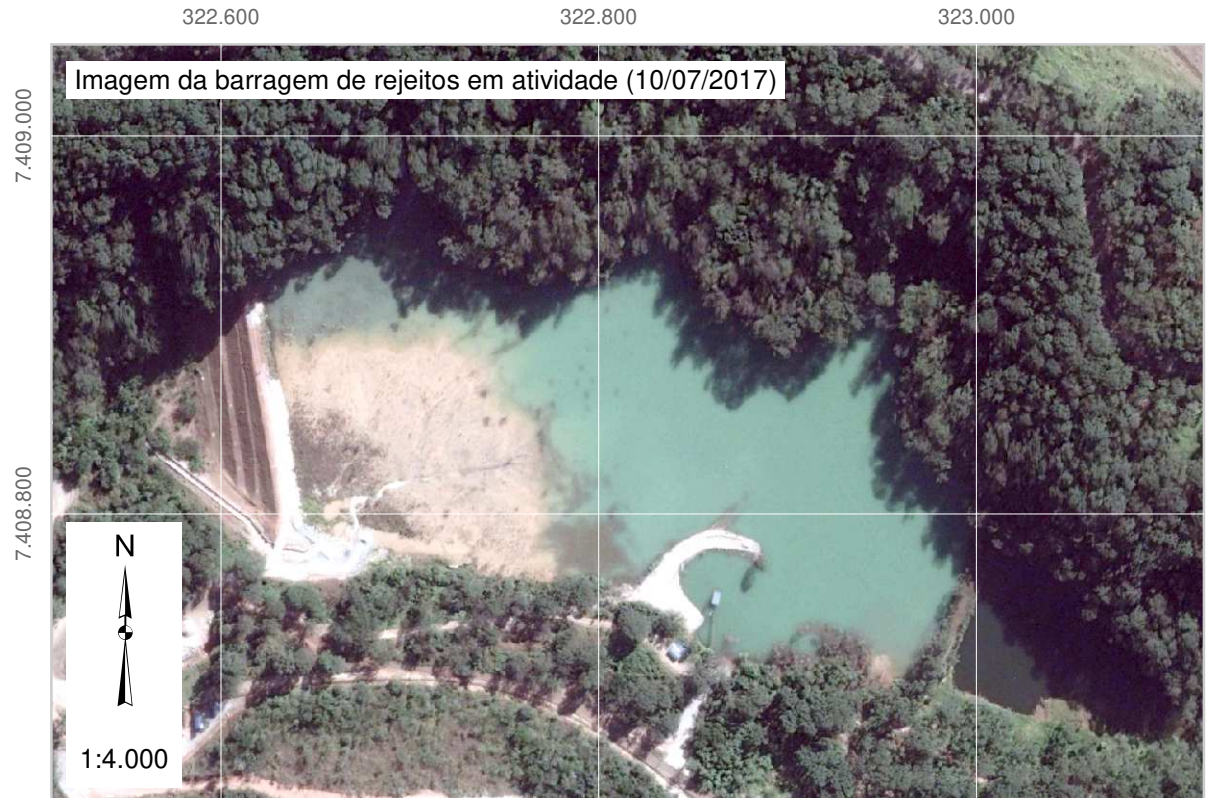
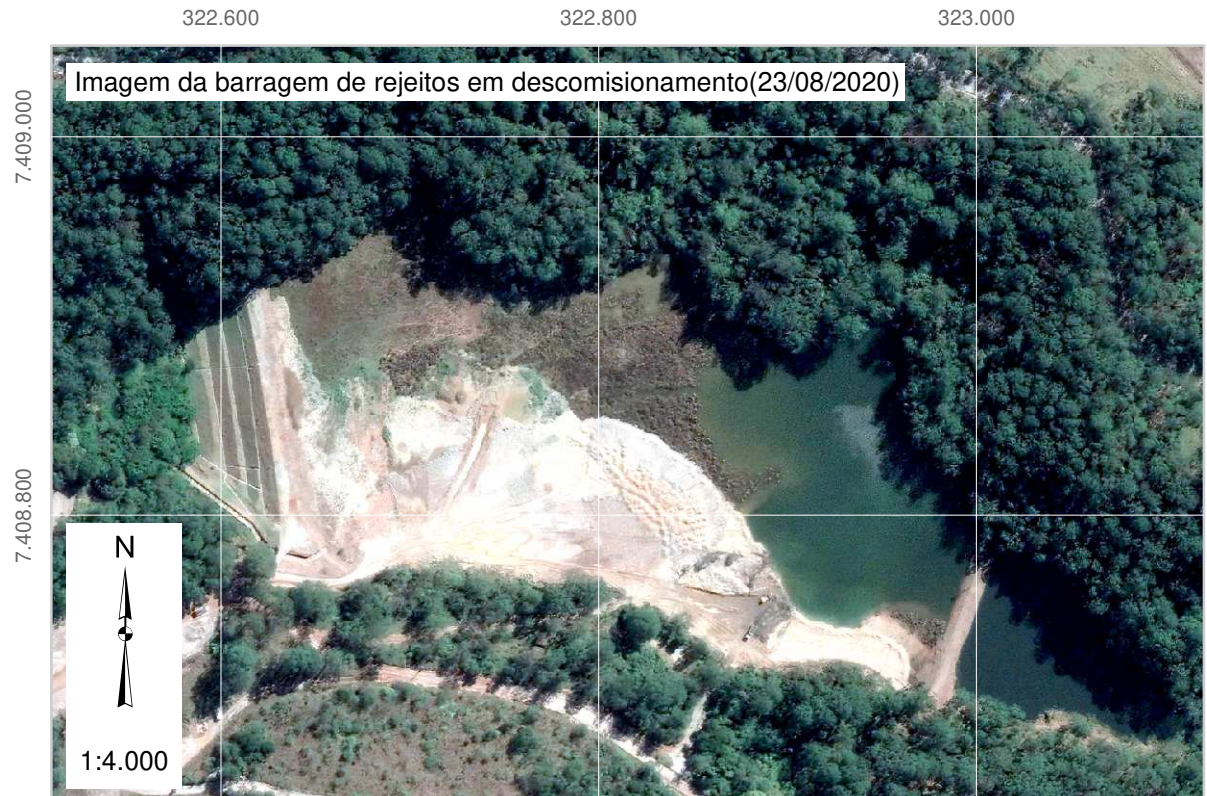
Figura 8 - Barragem de rejeitos da Territorial São Paulo em plena atividade (10/07/2017) e em processo de descomissionamento (23/08/2020)

A Figura 8 ilustra a barragem de rejeitos objeto deste estudo enquanto se encontrava em plena atividade, em 10/07/2017, e imagem que ilustra o desenvolvimento do processo de descomissionamento, de 23/08/2018.

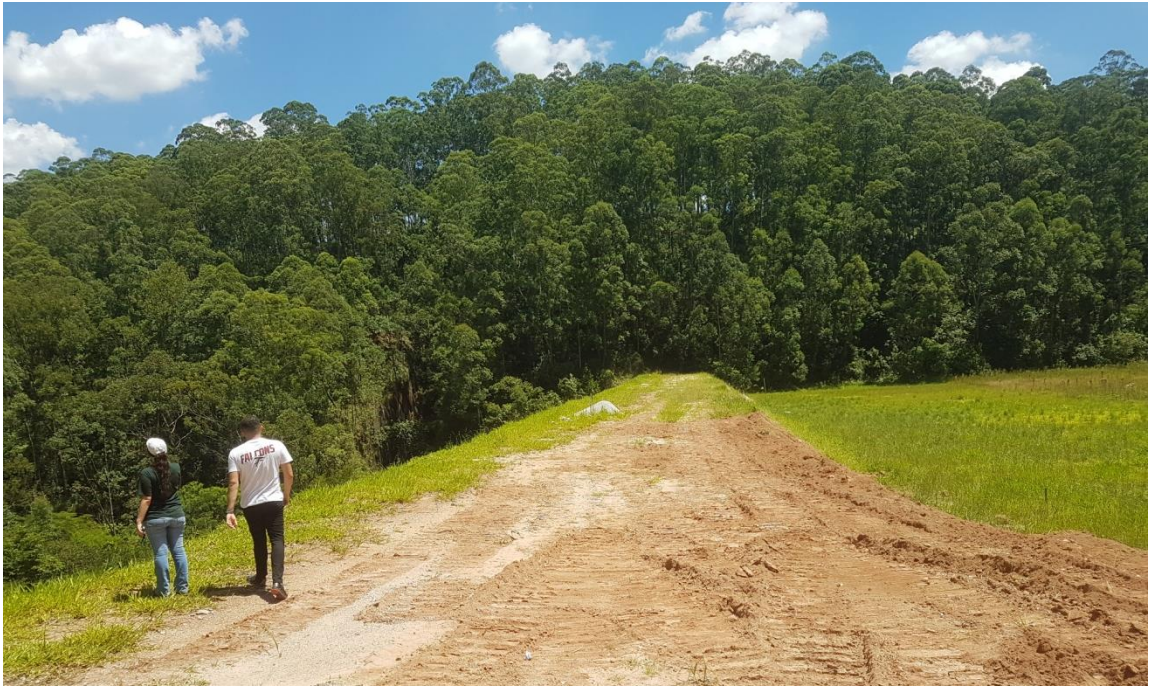
Figura 9 - Crista do barramento, com 160 metros de extensão.

As Figuras 9 a 12 ilustram as propriedades relatadas, as quais conferiram uma pontuação a cada parâmetro desta matriz. Assim, as **Características Técnicas** da barragem de rejeitos da Territorial São Paulo somaram 14 pontos, como se vê no Quadro 2.

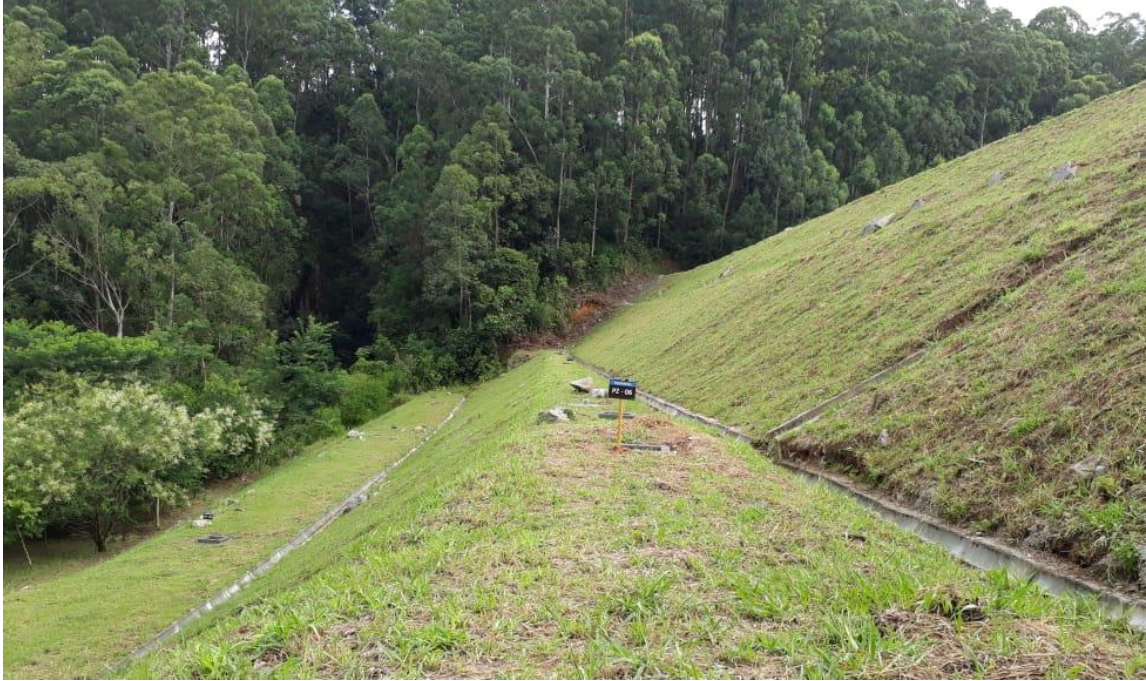
Figura 13 - Estrutura de drenagem com canaletas bem mantidas e ao fundo instrumentos de monitoramento e medição.

estão bem mantidas e garantem operação normal, com percolação totalmente controlada pelo sistema de drenagem. Não existem deformações e nem recalques e não existem sinais de deterioração dos taludes, conforme demonstram as Figuras 13 a 16.

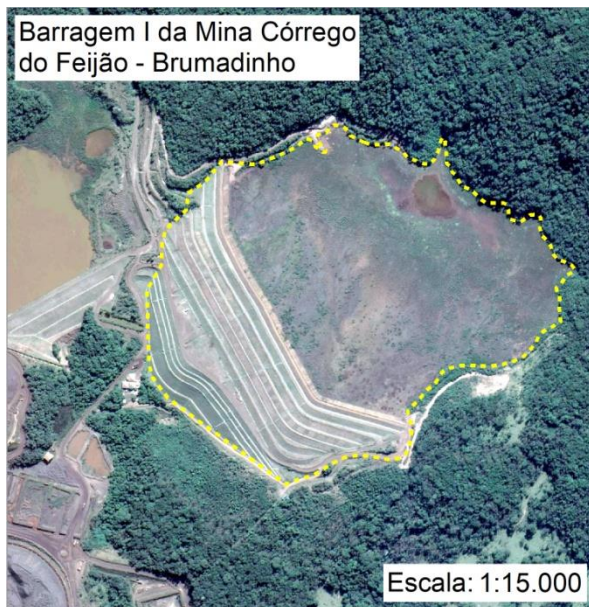
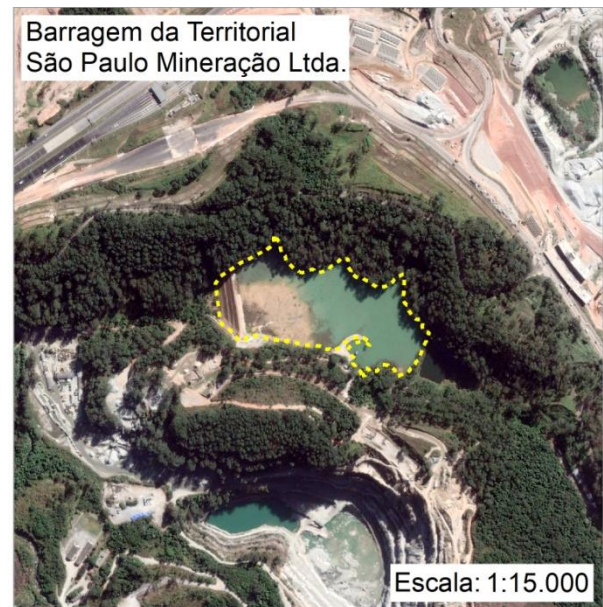
Figura 18 - Comparação entre as barragens de rejeito da Vale S/A (esquerda) e da Territorial São Paulo (direita).

As Figuras 18 e 19 trazem uma comparação entre as barragens de rejeito das duas empresas (Figura 18) e de suas cavas (Figura 19), de modo a ilustrar as gritantes diferenças expostas na Tabela 2, em detrimento de ambas possuírem a mesma classificação de risco e de dano.
