**RECOMENDAÇÕES TÉCNICAS DE MANUTENÇÃO PREVENTIVA PARA  
PAVIMENTO INTERTRAVADO EM CONDOMÍNIO RESIDENCIAL: ESTUDO DE  
CASO.**

Trabalho de Conclusão de Curso, apresentado  
como requisito parcial para obtenção de grau de  
Bacharel em Engenharia Civil, pela Universidade  
Federal do Pará.

A pesquisa caracterizou-se como estudo de caso único, de natureza exploratória e descritiva, com abordagem qualitativa, fundamentada em revisão bibliográfica direcionada, análise das normas técnicas aplicáveis e investigação in loco. Os procedimentos metodológicos incluíram a caracterização do empreendimento, entrevista semiestruturada com a administração condominial, visita técnica, levantamento fotográfico das áreas pavimentadas e análise das condições de uso e conservação do sistema.

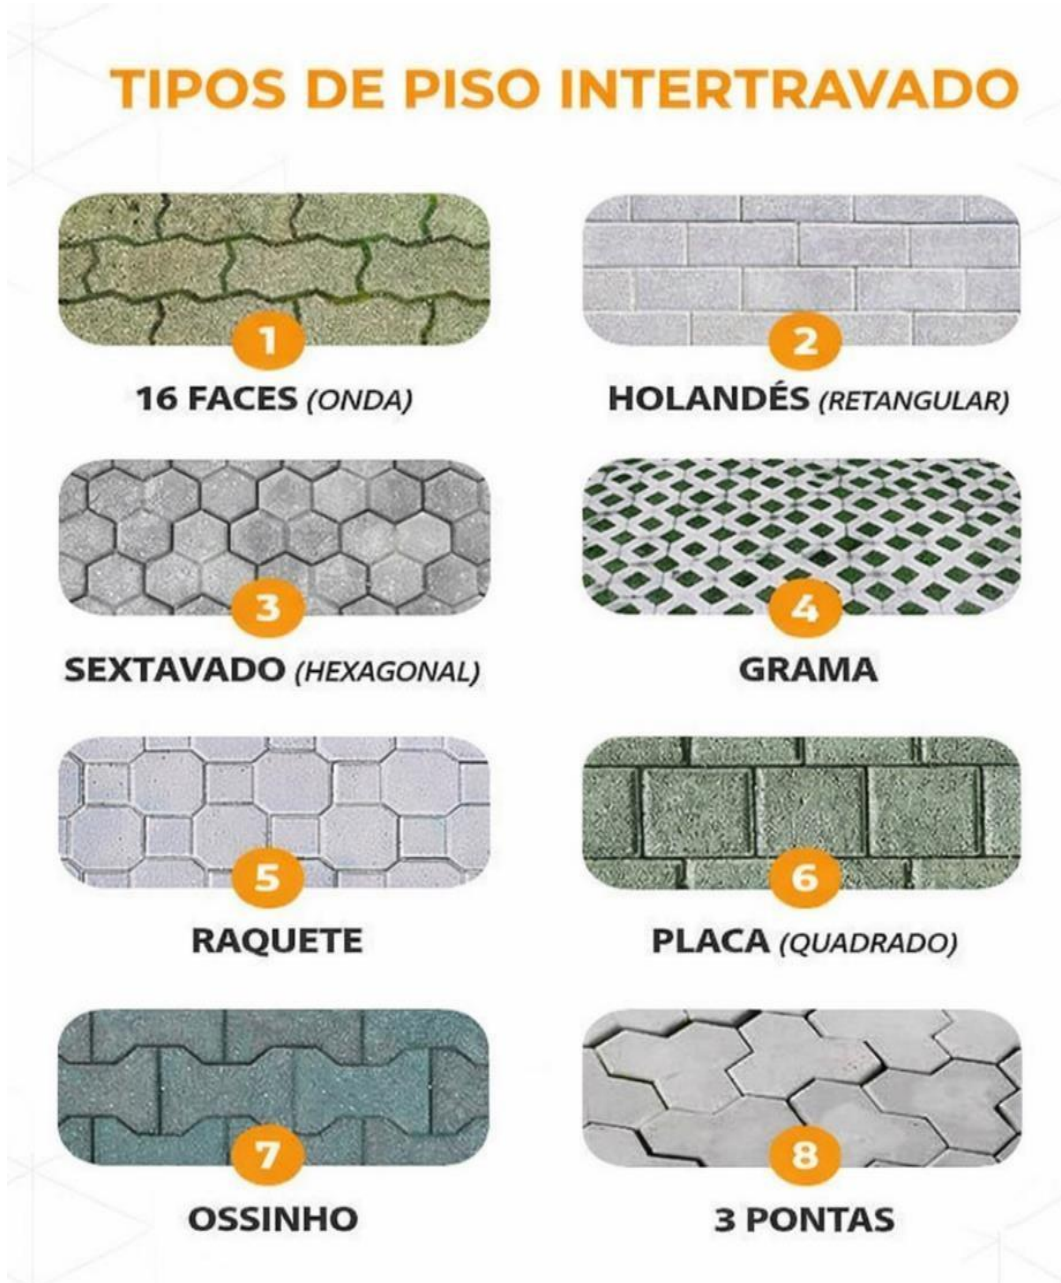
**Figura 4** – Exemplos de geometrias de blocos de concreto utilizados em pavimentos intertravados.

Conforme ilustrado na Figura 4, a geometria dos blocos influencia diretamente o grau de intertravamento e a resistência ao deslocamento horizontal, sendo os formatos do tipo “I”, “H” e sextavado mais indicados para áreas submetidas a maiores solicitações mecânicas.

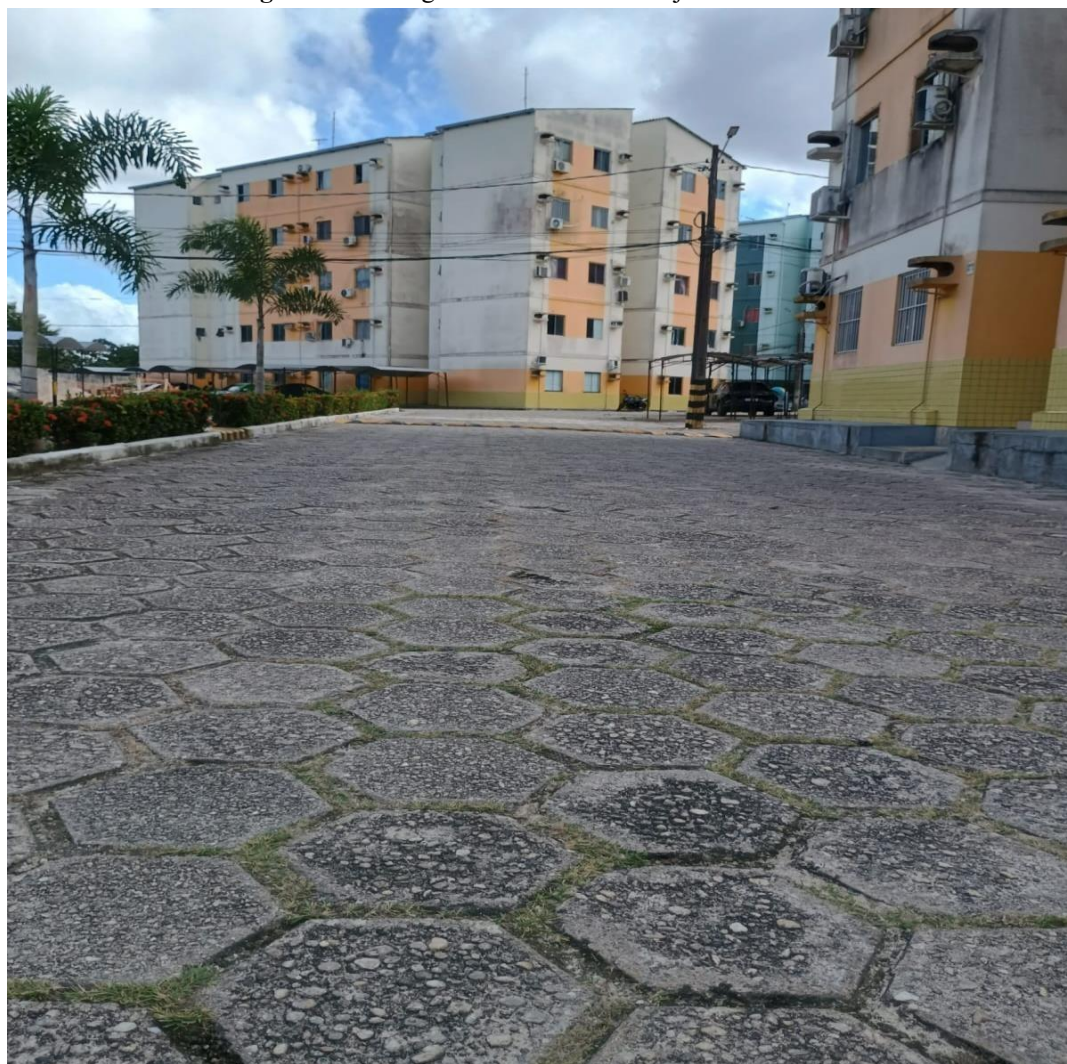
**Figura 7** – Vista geral do condomínio objeto de estudo.

Conforme ilustrado na Figura 7, o sistema viário interno do condomínio é predominantemente pavimentado com pavimento intertravado de concreto, aplicado nas vias internas, áreas de estacionamento e acessos aos blocos residenciais. Esse tipo de pavimento foi adotado no empreendimento como solução construtiva para as áreas externas, contribuindo para a organização dos espaços de circulação e para o adequado escoamento superficial das águas pluviais, além de facilitar eventuais intervenções de manutenção.

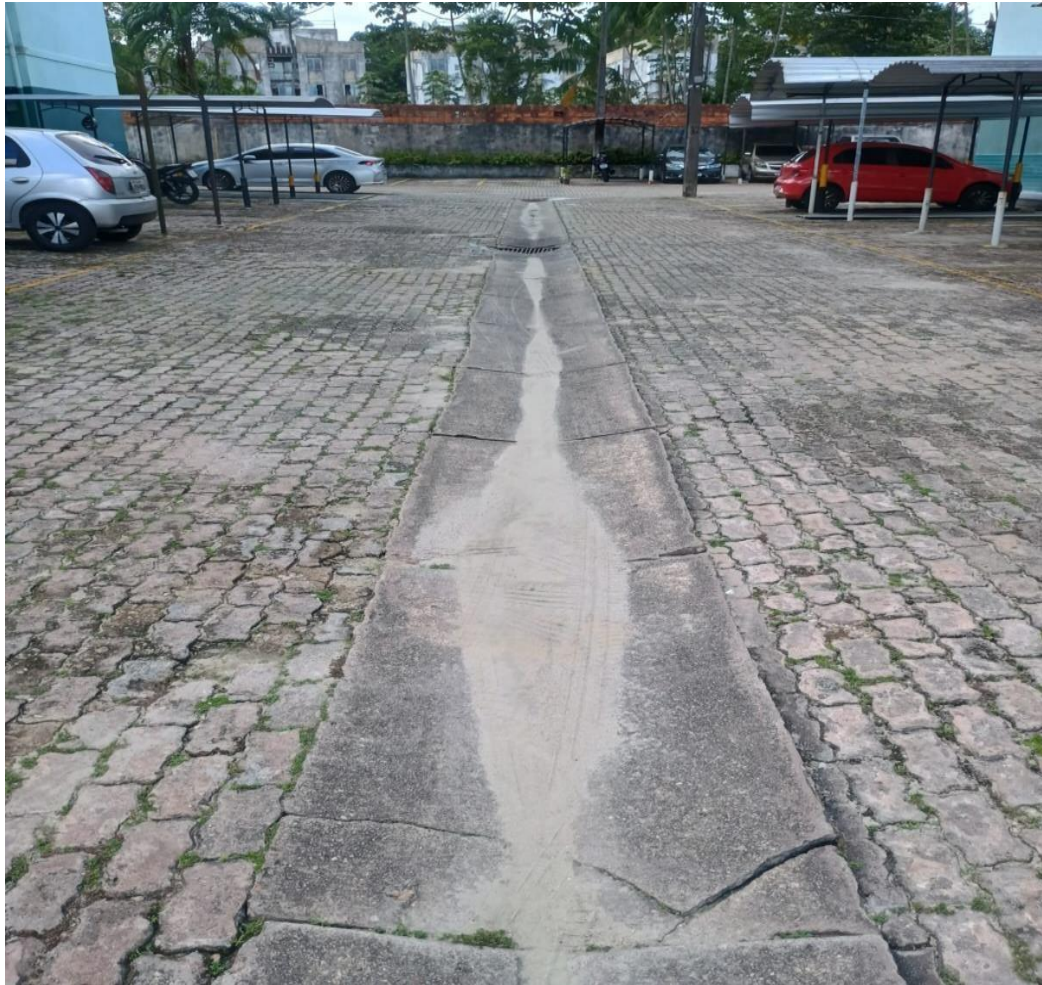
**Figura 8** – Canaleta de drenagem superficial integrada ao sistema de pavimento intertravado.

O condomínio dispõe de infraestrutura básica de drenagem superficial, constituída por canaletas e grelhas distribuídas ao longo das vias internas, associadas a faixas centrais executadas em concreto moldado in loco, destinadas à condução e ao escoamento das águas pluviais, conforme ilustrado na Figura 8. As áreas pavimentadas encontram-se em uso contínuo, estando submetidas às solicitações do tráfego veicular e às condições climáticas locais, fatores que

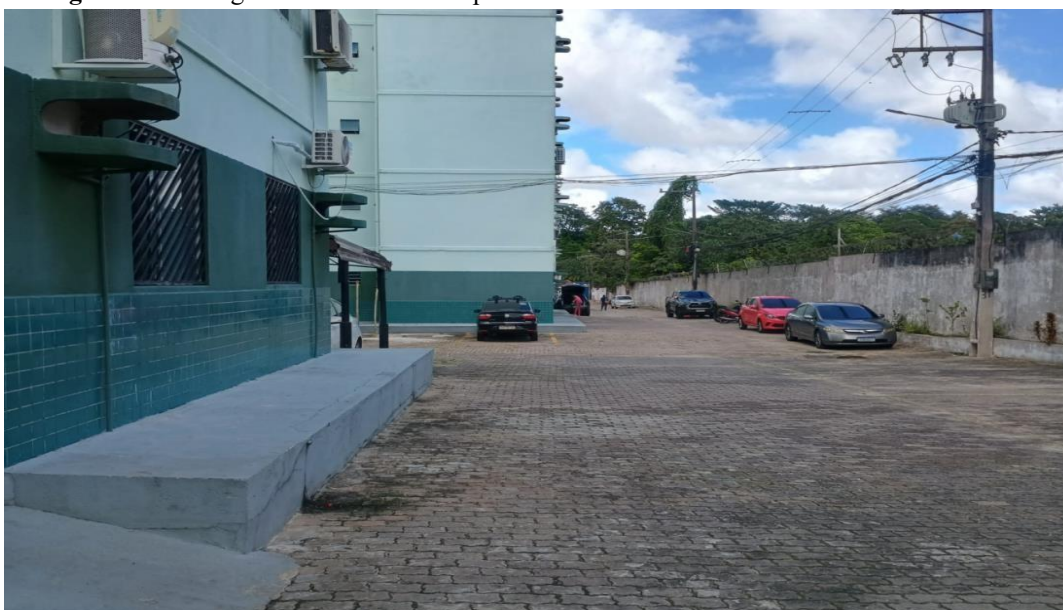
**Figura 9** – Vista geral das vias internas pavimentadas com blocos intertravados de concreto.

Durante a visita técnica in loco, verificou-se que o pavimento intertravado das vias internas apresenta, de modo geral, condição estrutural satisfatória, mantendo estabilidade superficial e integridade da maior parte das peças. Não foram identificadas deformações generalizadas ou falhas estruturais extensas ao longo das vias principais.

A Figura 9 evidencia trecho representativo das vias internas do condomínio, demonstrando a aplicação predominante do pavimento intertravado ao longo da circulação veicular. Observa-se estabilidade superficial, ausência de recalques significativos e manutenção do intertravamento entre as peças, indicando desempenho estrutural compatível com o nível de tráfego observado. Verificam-se, contudo, manifestações pontuais relacionadas ao uso contínuo, tais como escurecimento superficial decorrente da ação do tráfego e das condições climáticas locais, além de indícios localizados de perda de material de rejuntamento.

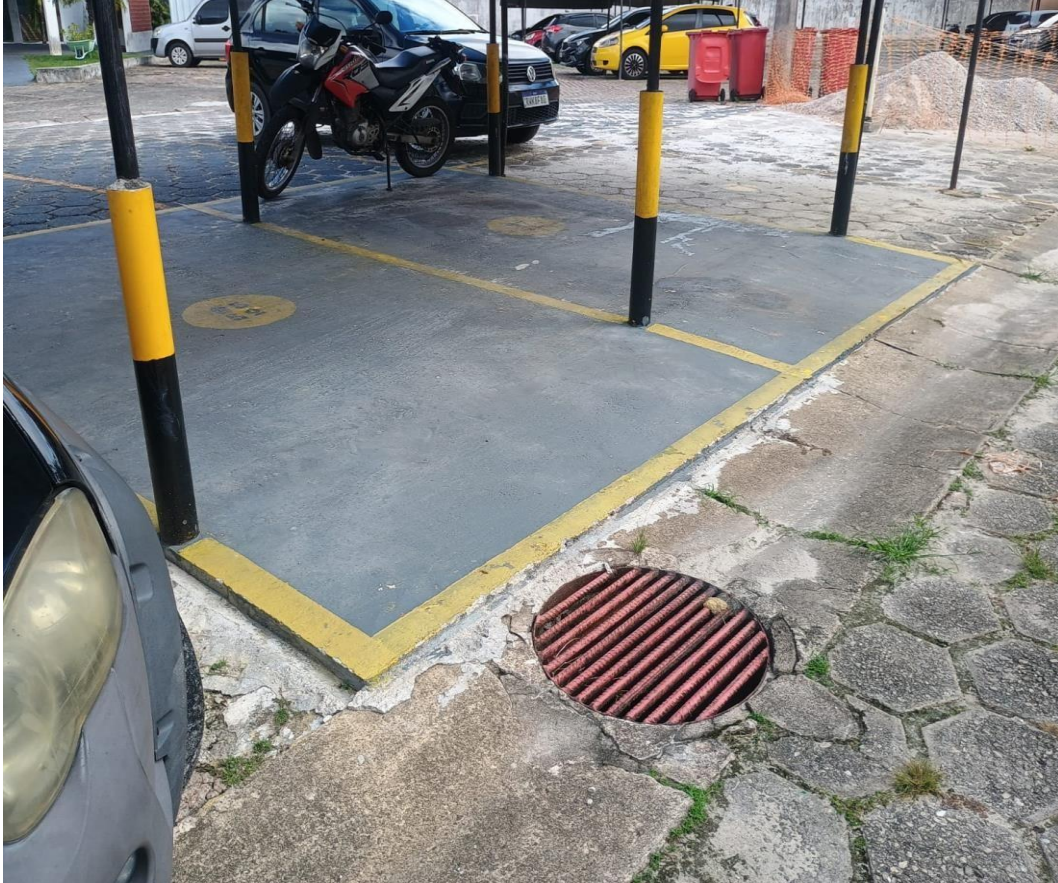
**Figura 10** – Substituição do pavimento intertravado por pavimento rígido em área de estacionamento.

construtivo originalmente adotado e resultou na formação de desníveis entre os diferentes tipos de pavimentação.

Observa-se que a transição entre o pavimento rígido e o pavimento intertravado não apresenta tratamento adequado de compatibilização, resultando em desnível perceptível entre as superfícies. Essa descontinuidade pode comprometer o conforto dos usuários, a acessibilidade e o escoamento superficial das águas pluviais, especialmente em períodos de chuva intensa. Além disso, a proximidade da grelha de drenagem evidencia possível interferência hidráulica decorrente da modificação do sistema original, podendo alterar o comportamento do escoamento superficial. Sob a perspectiva técnica, a substituição pontual do sistema modular por pavimento monolítico reduz a flexibilidade de manutenção localizada, característica fundamental do pavimento intertravado.

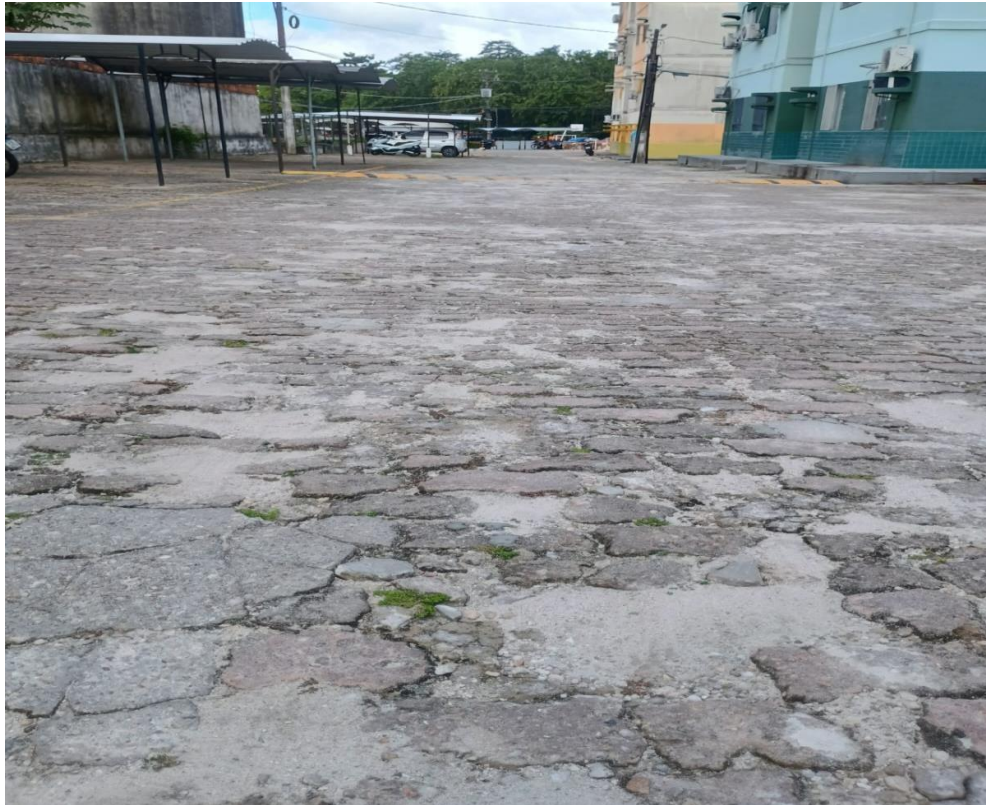
**Figura 11** – Vias internas com desníveis localizados e perda de material de rejuntamento.

Durante a inspeção in loco foram identificados pontos isolados com desníveis entre blocos intertravados, especialmente em trechos sujeitos à maior solicitação mecânica. Essas irregularidades encontram-se associadas à perda progressiva do material de rejuntamento e a recalques localizados da base.

Observa-se na Figura 11 a presença de desagregação superficial, exposição da camada de assentamento e deslocamento pontual de blocos, resultando em irregularidade geométrica do pavimento. Nota-se ainda presença de vegetação nas juntas, indicativo de manutenção insuficiente do material de rejuntamento.

- Gerar desconforto na circulação de pedestres e veículos;
- Comprometer a acessibilidade, especialmente para pessoas com mobilidade reduzida;
- Favorecer o acúmulo localizado de água pluvial;
- Contribuir para a progressão de danos no entorno da área afetada.

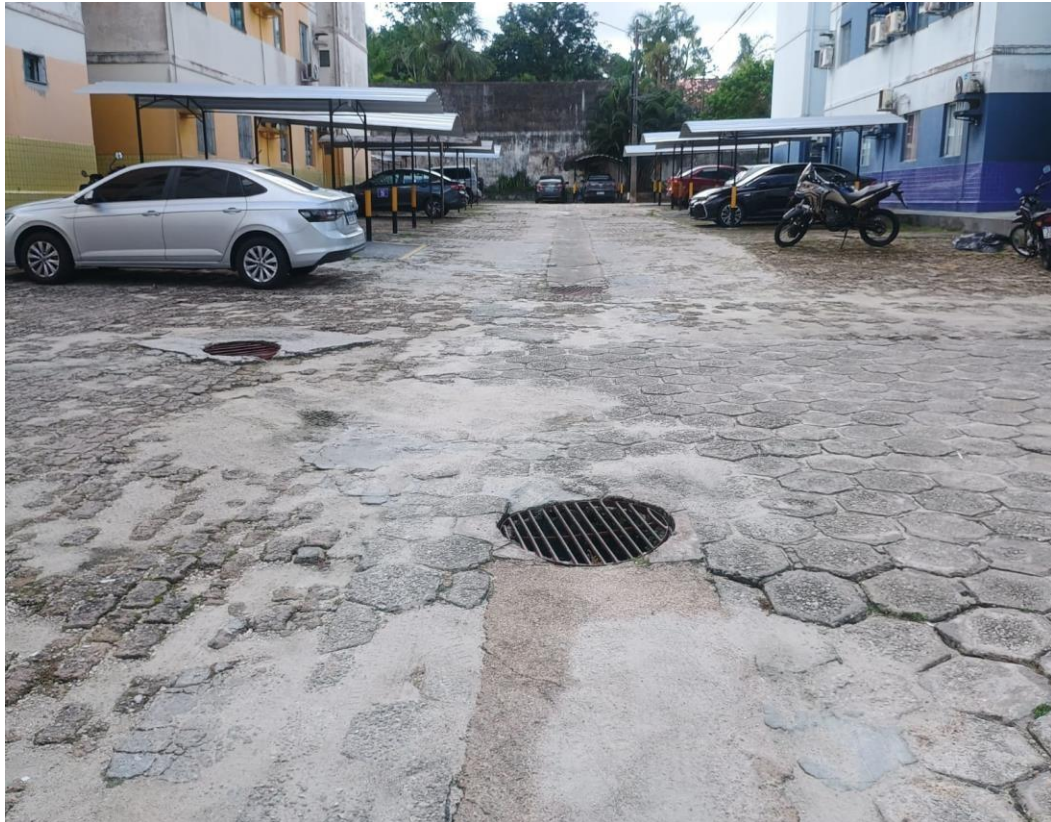
**Figura 12** – Perda de material de rejuntamento e desgaste superficial das peças intertravadas

Durante a inspeção visual realizada nas vias internas e áreas de estacionamento do condomínio, verificou-se perda significativa do material de rejuntamento em diversos trechos do pavimento intertravado. A manifestação caracteriza-se pela ausência parcial ou total da areia fina entre os blocos, resultando na exposição da camada de assentamento e na redução do confinamento lateral das peças. A Figura 12 evidencia perda expressiva de material de rejuntamento, especialmente na região adjacente ao dispositivo de drenagem superficial. Observa-se exposição da camada de assentamento e desagregação progressiva do pavimento, indicando comprometimento do intertravamento mecânico entre as peças.

A concentração de escoamento superficial nas proximidades da grelha contribui para o carregamento do material fino das juntas, acelerando o processo de degradação. Tal condição, se não corrigida, pode evoluir para recalques localizados, deslocamento das peças e instabilidade estrutural pontual.

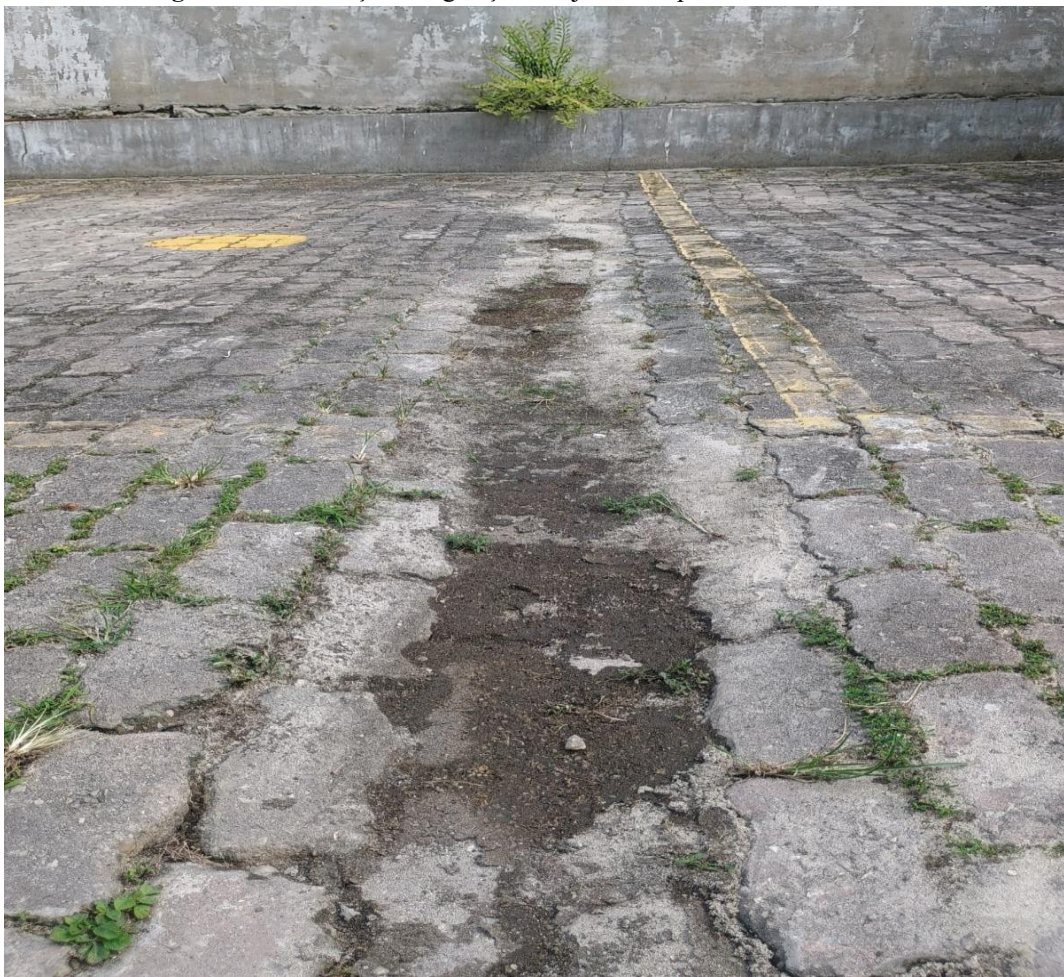
**Figura 13** – Presença de vegetação nas juntas do pavimento intertravado

A manifestação caracteriza-se pelo crescimento de gramíneas e pequenas espécies vegetais entre os blocos, fenômeno diretamente associado à ausência ou insuficiência do material de rejuntamento, ao acúmulo de material orgânico e à umidade proveniente do escoamento superficial das águas pluviais.

A Figura 13 evidencia crescimento de vegetação nas juntas do pavimento intertravado, especialmente em faixa correspondente à trilha de roda, onde houve perda significativa do material de rejuntamento. Observa-se exposição da camada de assentamento e presença de solo fino, criando ambiente favorável ao desenvolvimento vegetal.

O crescimento radicular contribui para o aumento progressivo da abertura das juntas, redução do confinamento lateral e intensificação da degradação superficial do sistema. Embora essa manifestação não represente, isoladamente, comprometimento estrutural imediato, atua como fator acelerador de deterioração quando associada à perda de rejuntamento e à infiltração de água.

- Reduz o confinamento lateral entre os blocos;
- Favorece a infiltração de água nas camadas inferiores;
- Amplia a abertura das juntas por ação radicular;
- Contribui para a progressão da desagregação superficial.

Além disso, o crescimento vegetal indica deficiência na manutenção preventiva, especialmente quanto à reposição periódica do material de rejuntamento e à limpeza superficial das juntas. Sob os critérios definidos na metodologia adotada neste estudo, a manifestação foi classificada como de severidade leve a média, considerando que não configura falha estrutural generalizada, mas pode evoluir para danos mais significativos caso não sejam realizadas intervenções corretivas.

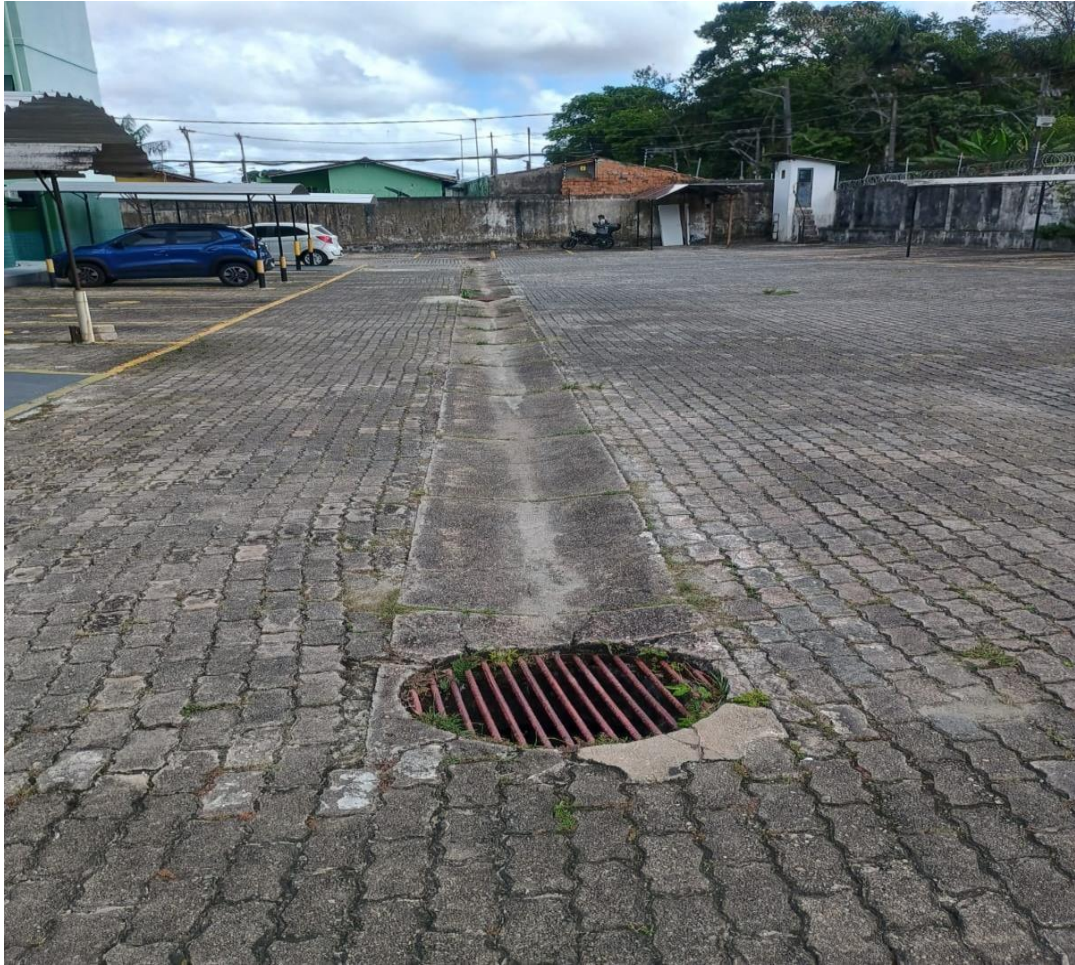
**Figura 14** – Vista geral do sistema de drenagem superficial longitudinal em área de estacionamento.

Entretanto, foram identificados pontos localizados de acúmulo de água associados a desníveis superficiais, recalques pontuais e intervenções construtivas inadequadas. Observou-se que, em áreas onde o pavimento intertravado foi parcialmente substituído por pavimento rígido de concreto, ocorreu descontinuidade geométrica e alteração do padrão de escoamento superficial, comprometendo parcialmente a eficiência do sistema de drenagem.

A Figura 14 evidencia o sistema de drenagem superficial longitudinal implantado na área de estacionamento, constituído por canaleta central associada ao pavimento intertravado. Verificasse que o sistema se encontra funcional; contudo, observam-se manifestações pontuais, como presença de vegetação, desgaste superficial e pequenas falhas na interface entre o pavimento rígido e os blocos intertravados.
