UNIVERSIDADE FEDERAL DO PARÁ
INSTITUTO DE TECNOLOGIA
FACULDADE DE ENGENHARIA CIVIL

**AVALIAÇÃO DE TRINCAS POR FADIGA E DEFORMAÇÃO
PERMANENTE EM PAVIMENTOS FLEXÍVEIS NO BAIRRO BATISTA CAMPOS
EM BELÉM/PA: UMA INVESTIGAÇÃO SOBRE A CORRELAÇÃO ENTRE O
TRÁFEGO DE ÔNIBUS E O SURGIMENTOS DOS DEFEITOS ESTRUTURAIS.**

Trabalho de Conclusão de Curso,
apresentado a Faculdade de Engenharia Civil do
Instituto de Tecnologia da Universidade Federal
do Pará, requisito final para obtenção do grau de
Bacharel em Engenharia Civil.

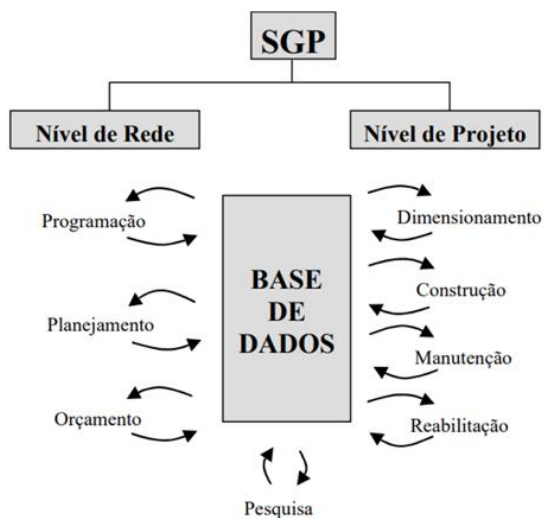
Figura 2 – Níveis de análise de um SGP.

De maneira tradicional existem 2 níveis de análise na Gerência de Pavimentos: Nível de rede e nível de projeto. A Imagem abaixo demonstra os dois níveis de análise e as atividades exercidas em cada um deles.

O sistema de gerência de pavimentos em nível de rede possui a finalidade de estabelecer uma política de conservação de maior rendimento para a rede viária, levando em consideração o estado da rede, os padrões de qualidade definidos e a capacidade financeira (HAAS et al., 2011).

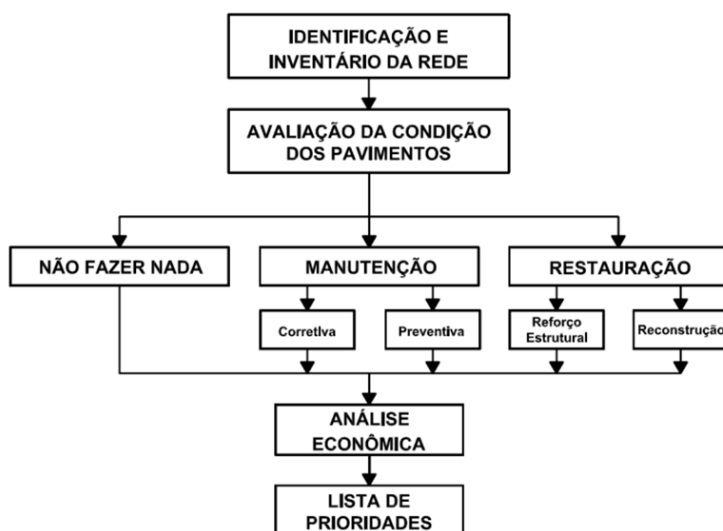
Figura 3 - Fluxograma com funcionamento de um SGP.

Para Fernandes (2017), para a criação de um sistema de gerência de pavimentos, deve-se, inicialmente, estabelecer as áreas de análise, em razão de alguns aspectos, como o volume de tráfego, o tipo de pavimento, a forma de construção das camadas do pavimento, o tipo de subleito e a conservação do pavimento analisado. Na próxima etapa, deve - se iniciar um levantamento da condição do pavimento, anotando a extensão e a severidade dos defeitos analisados. Baseado na qualidade de preservação do pavimento, pode-se tomar decisões em nível de rede do que realizar nos pavimentos analisados. Após isso, passa-se à análise em nível de projeto, que parte para atividades de manutenção, dimensionamento dos reforços e reconstrução quando necessário. Então, são feitas análises econômicas e de priorização. Na Figura 3 há um fluxograma com o funcionamento de um SGP.

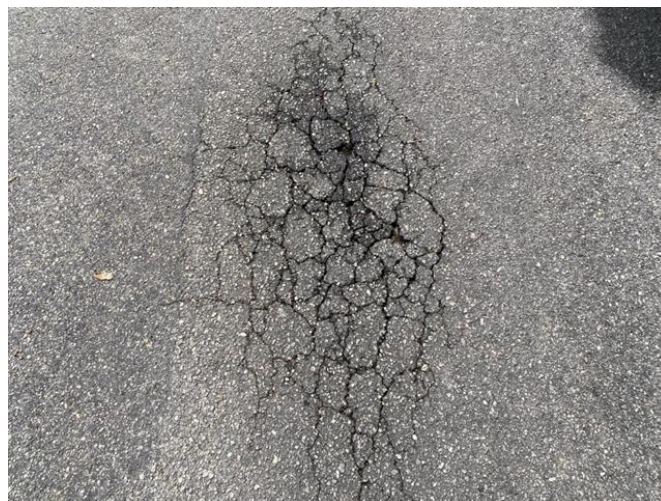
Figura 6 – Trinca por Fadiga.

Segundo o SHRP (1993), as Trincas Por Fadiga do Revestimento ocorrem nas áreas em que ocorrem constantes repetições de carga, ou seja, nas faixas de rodagem. Durante as fases iniciais, pode apresentar uma série de trincas interconectadas, evoluindo para fragmentos com diversos lados e ângulos acentuados, com padrão semelhante a pele de jacaré, se encontrar em estado mais avançado. As Trincas Por Fadiga do Revestimento possuem 3 níveis de severidade:

Uma área com trincas interconectadas moderadamente ou severamente erodidas, com padrão evidente; os fragmentos podem se mover sob a ação do tráfego, e o bombeamento pode estar presente.

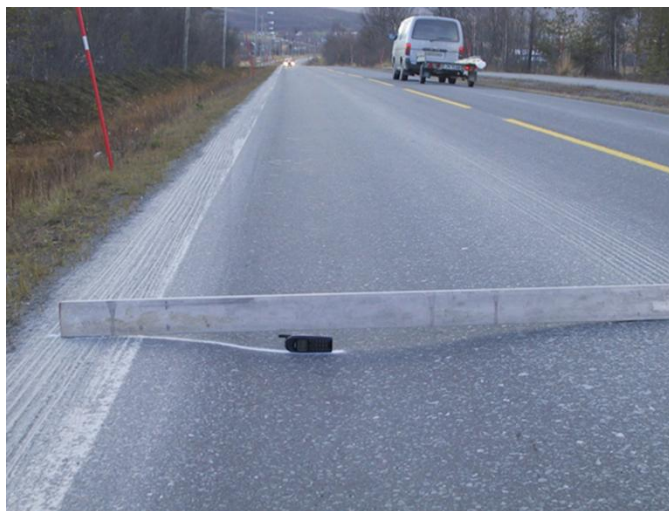
Figura 7 – Deformação Permanente.

Apesar da Indicação presente no Manual SHRP, Haas et al. (1994) indica 3 níveis de severidade para o defeito estrutural: Baixo (até 25 mm de desnível), moderado (25 a 50 mm de desnível) e alto (acima de 50 mm de desnível). Também é indicado que as medições das deformações devem ser feitas em intervalos de 20 metros.

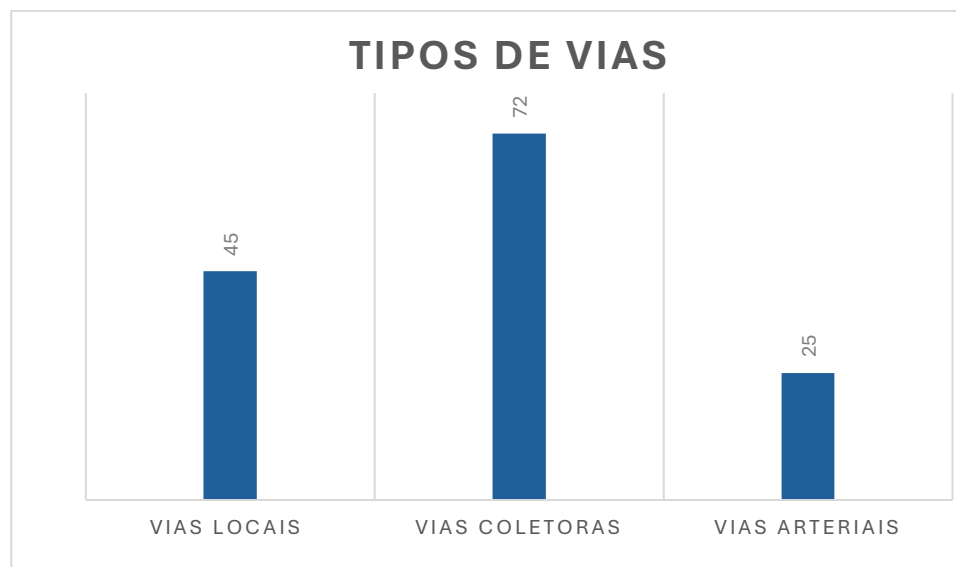
Gráfico 1: Tipos de Via da Malha Viária Estudada.

Os 142 trechos que compõe a malha viária analisada possuem três tipos de hierarquização de via: Vias Locais, Vias Coletoras e Vias Arteriais. O Gráfico 1 mostra que entre os 142 trechos observados, 45 pertencem a vias Locais, 72 a vias Coletoras e 25 a vias Arteriais.
