**UNIVERSIDADE FEDERAL DO PARÁ  
INSTITUTO DE TECNOLOGIA  
FACULDADE DE ENGENHARIA CIVIL**

**PROPOSTA DE PROTOCOLO PARA ANÁLISE DAS ENCOSTAS DO RIO  
AMAZONAS: UM ESTUDO DE CASO**

**Belém - PA  
Junho/2023**

Trabalho de Conclusão de Curso apresentado a Faculdade de Engenharia Civil do Instituto de Tecnologia da Universidade Federal do Pará, como parte dos requisitos para obtenção do título de Bacharel em Engenharia Civil

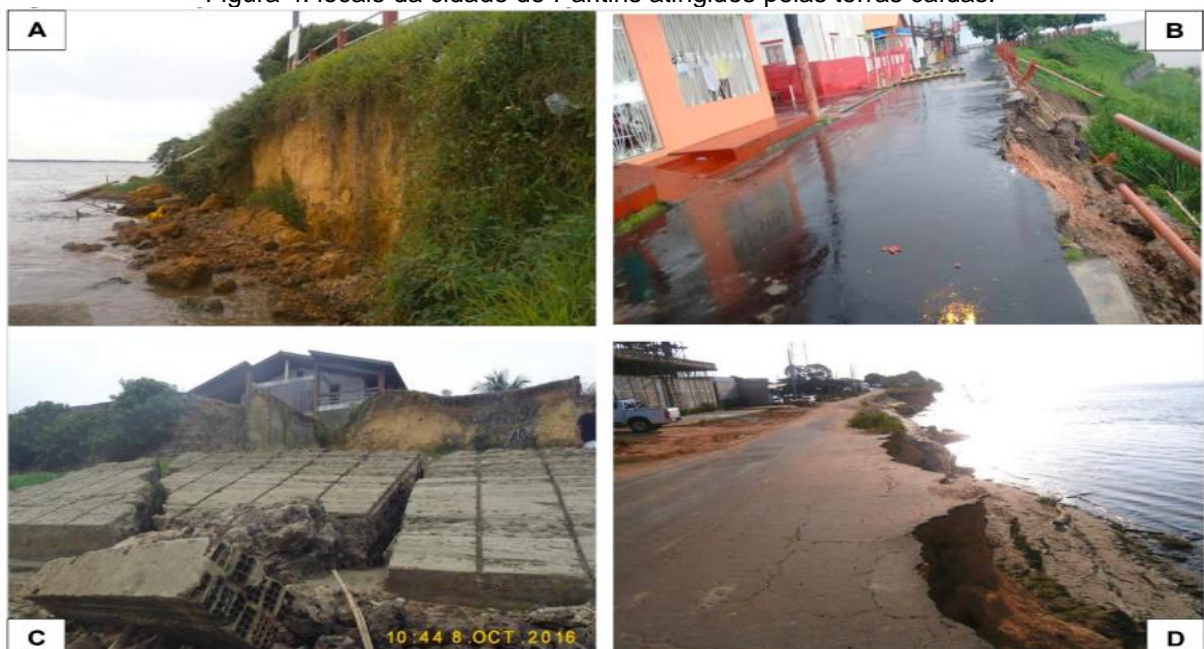
Figura 4: locais da cidade de Parintins atingidos pelas terras caídas.

Em 2011, o Serviço Geológico do Brasil, através da Companhia de Pesquisa e Recursos Minerais - CPRM, realizou um dimensionamento dos riscos de erosão de margem na cidade de Parintins. Foi direcionado a prefeitura da cidade, uma série de recomendações de intervenção, sendo uma das principais, a necessidade de construção de muros de contenção com elementos estruturais nas áreas mais suscetíveis a esse fenômeno. no relatório técnico também foi recomendado a retirada de moradores de alguns trechos. (Marques, 2017)

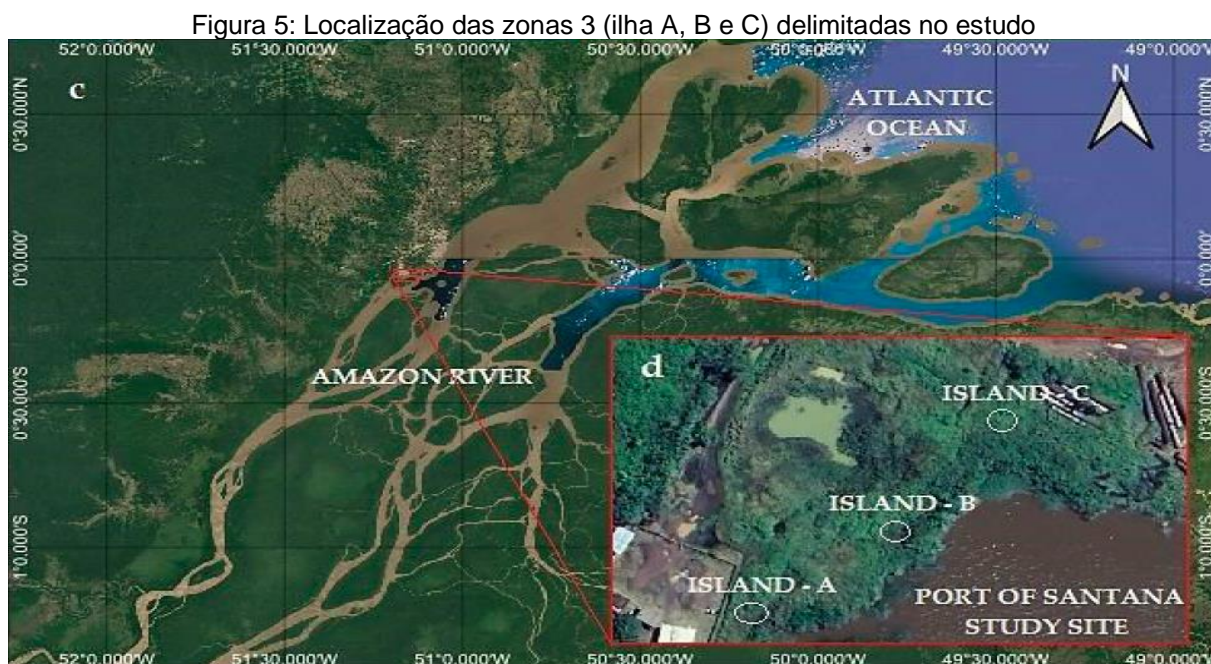
O estudo realizado por Gonçalves (2022) dividiu o local analisado em três ilhas A, B e C; onde foram realizados primeiramente ensaios de CPTU em cada uma das ilhas de investigação. Amostras de solo foram coletadas na profundidade em que o ensaio de CPTU indicou a presença de argila sensível. A partir das amostras, foram realizados ensaios de compressão simples, análise granulométrica, limite de liquidez, limite de plasticidade e umidade da amostra.

Os resultados obtidos pelo ensaio de CPTU revelaram a presença de argila de alta sensibilidade na subsuperfície de cada uma das três ilhas. O ensaio de compressão não confinada corroborou com os resultados do CPTU, que também

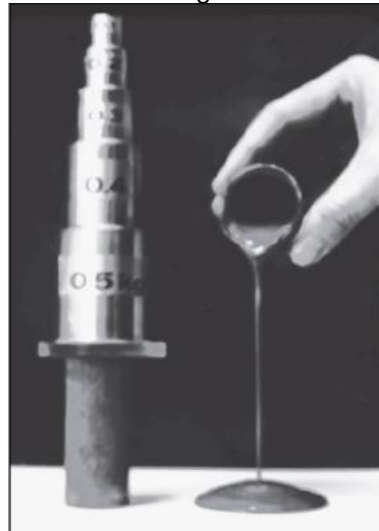
**Figura 6:** argila de alta sensibilidade, a direita no estado indeformado; e, a esquerda, no estado amolgado

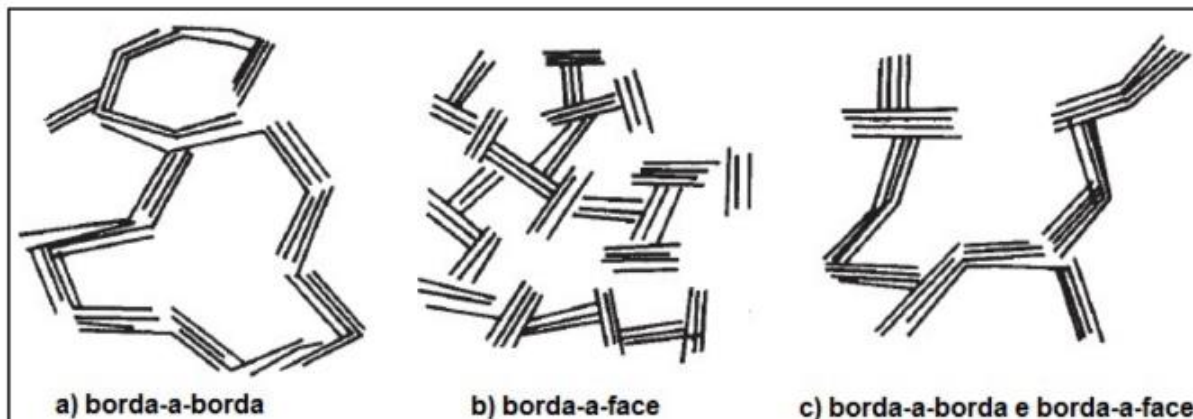
**FIGURA 9:** Tipo de estruturas de agregados floculados.

A estrutura de formação de uma argila pode estar arranjada de forma dispersa ou floculada/estruturada. A estrutura de formação floculada/estruturada é característica de ambientes de deposição marinho ou estuarino e apresenta alta quantidade de vazios entre as partículas que formam os agregados (Figura 9). O comportamento associado a esse tipo de argila é de maior resistência à tensão do que as estruturas dispersas, e, no caso de amolgamento do solo, ocorre o rompimento dessa estrutura e dispersão dos agregados, causando diminuição da resistência ao cisalhamento na condição amolgada. Esse tipo de estrutura é denominado metaestável (Bertuol 2009).

O comportamento metaestável é observável em *quick clays* ou argilas classificadas como de alta sensibilidade. Em seu estudo, Barreto (2015) pontua: “A estrutura floculada é condição essencial para o desenvolvimento de argilas de alta sensibilidade.” P.50.

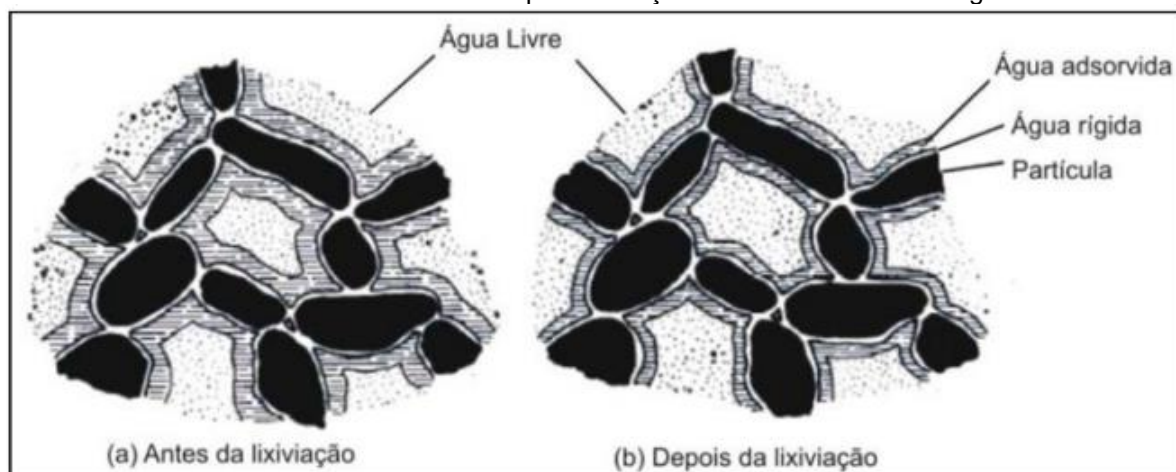
**FIGURA 10:** Efeito causado pela lixiviação na estrutura de uma argila

Outra possível causa de sensibilidade no solo é a lixiviação; processo de redução de sal na água presente nos poros da argila causada pela ação da água doce no depósito. Segundo Barreto, (2015, apud Skempton & Northey, 1952) a lixiviação contribui para a ocorrência de metaestabilidade no solo; a estrutura da argila está envolta por uma película fina chamada “água rígida”; essa película está envolta por uma camada de água mais grossa com presença de sal, chamada “água adsorvida”. O processo de lixiviação diminui a espessura da camada de água adsorvida da estrutura da argila, aumentando o espaço livre nos poros aumentando a presença de água livre nesses poros.

Os principais efeitos observados pela lixiviação são: aumento do índice de liquidez (IL) e da sensibilidade (St) do material; além da redução do limite de liquidez (LL) e da resistência ao cisalhamento na condição amolgada (Sur). Barreto (2015, apud Skempton & Northey, 1952)

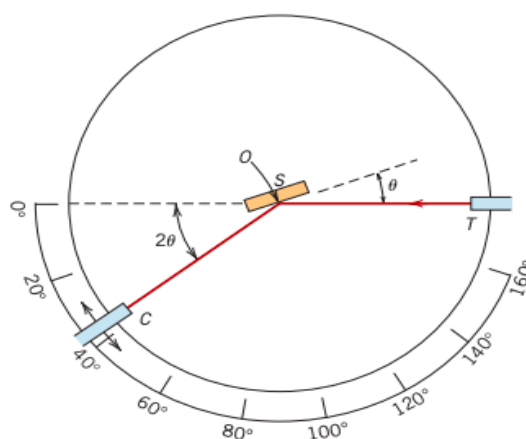
**Figura 17:** representação esquemática de um difratômetro de raio X

Para a realizar o ensaio de difratometria de raio X é utilizado o difratômetro, um aparelho usado para determinar os ângulos de difração do raio x para a amostra analisada. A figura 17 mostra os elementos presentes neste aparelho, sendo eles: a amostra pulverizada S, no formato de uma chapa plana; eixo de rotação O; o feixe de raio X é incidido no ponto T; e os feixes difratados são detectados pelo contador no ponto C.

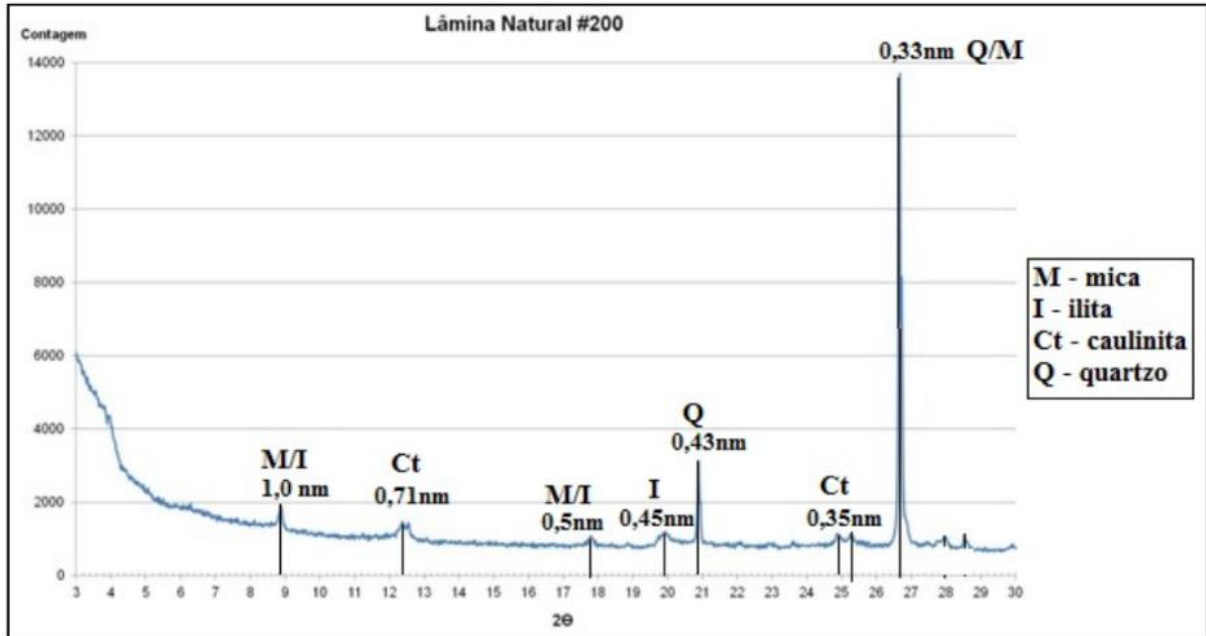
**Figura 18:** Exemplo de difratograma.

Como resultado do ensaio obtém-se o difratograma, que é um gráfico de intensidade do pico versus  $2\Theta$  (ângulo de difração). Os difratogramas devem ser analisados com ênfase na posição dos picos, forma e amplitude.

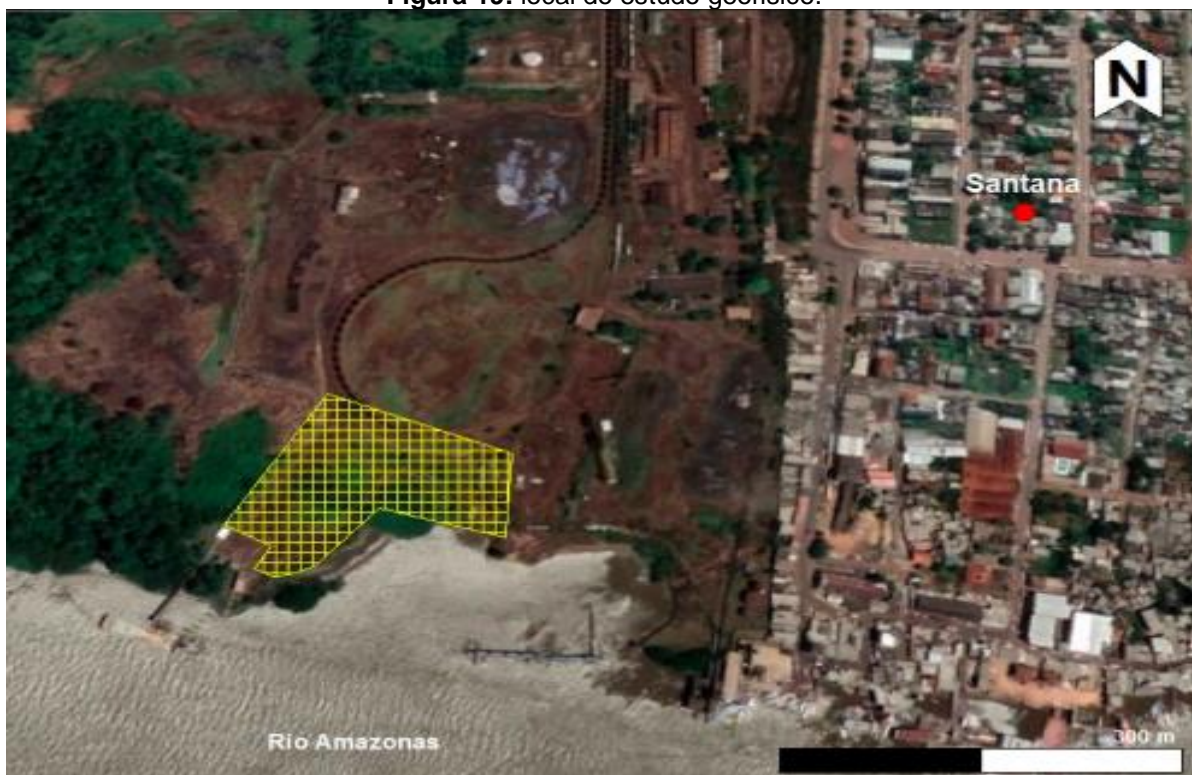
**Figura 19:** local do estudo geofísico.

O ensaio foi realizado pela empresa EEG consultoria geofísica, entre 09 e 17 de fevereiro de 2021, e solicitado como parte do embasamento técnico do laudo judicial referente ao sinistro ocorrido no TUP do porto de Santana em 2013. Foram executadas 28 linhas de caminhamento elétrico posicionadas em ao longo do local de estudo, formando uma malha (figura 19).

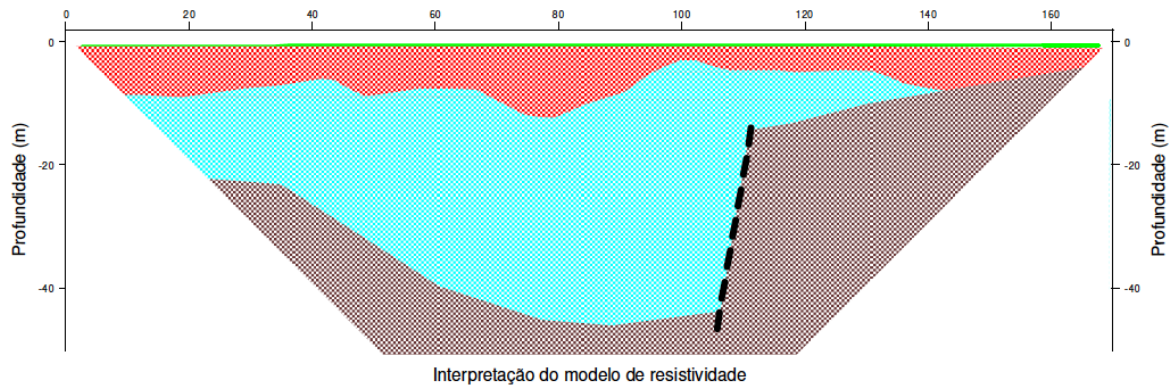
**Figura 20:** Perfil geoeletrico L16.

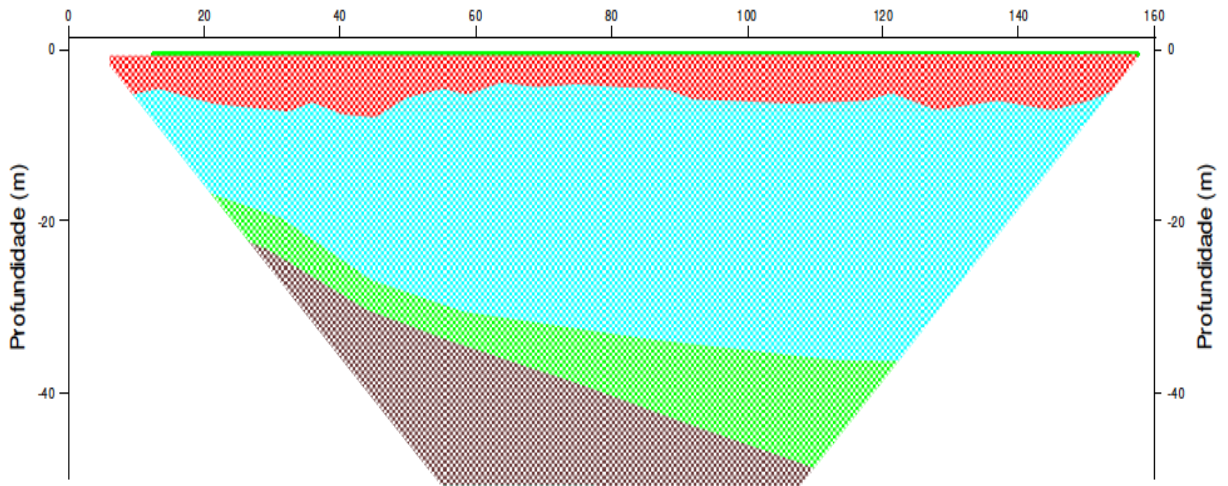
**Figura 22:** Perfil geoeletrico L3. Fonte: Teixeira (2021) p. 22

Os valores de sensibilidades obtidos pelas sondagens mecânicas são mostrados nos perfis L3, L9, L14, L24, L25 e L28. O valor de sensibilidade obtido pode ser visualizado no modelo de resistividade de cada perfil, em L3 foi um pouco maior de 10 próximo a profundidade de 40 metros. No perfil L9 o valor de sensibilidade foi próximo a 5 em 4 profundidades diferentes, variando de 10 a 30 metros. No perfil L14 e L28 o valor de sensibilidade atingiu 30 na profundidade de 35 metros; a outra obteve valor aproximado de 10 em 3 profundidades diferentes. Os valores de sensibilidade dos perfis L24 e L25 foram semelhantes, se aproximaram de 10 em profundidades menores de 20 metros e acima de 30 metros.
