**AVALIAÇÃO DA INFRAESTRUTURA CICLOVIÁRIA IMPLANTADA  
EM 2021 E 2022 EM BELÉM-PA**

**Belém - PA  
2023**

Trabalho de Conclusão de Curso apresentado a Faculdade de Engenharia Civil do Instituto de Tecnologia da Universidade Federal do Pará, como parte dos requisitos para obtenção do título de Bacharel em Engenharia Civil

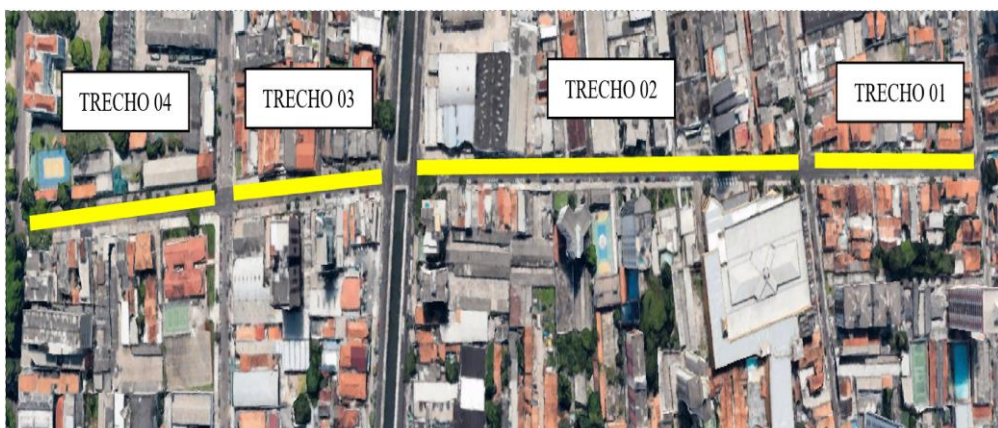
Figura 28: Ciclofaixa por trecho

A Ciclofaixa da Rua São Francisco, tem cerca de 850 m de extensão, (medidos via *Google Maps*), bidirecional e possui 04 trechos, indicados na Figura 28, e está localizada nos bairros de Batista Campos e Campina, em uma região central de Belém, próxima de escolas, bares, restaurantes, igrejas, comércios, shopping, posto de combustível, clínicas, supermercados, de vias importantes e do centro comercial de Belém.

O trecho 01 medindo 160,0 metros de extensão, fica localizado entre a Rua Arcipreste Manoel Teodoro e Rua Veiga Cabral, o trecho 02, medindo 360,0 metros de extensão, fica localizado entre a Rua Veiga Cabral e Avenida Almirante Tamandaré, o trecho 03 com uma extensão de 146,0 metros de extensão, localizado

entre a Avenida Almirante Tamandaré e Rua Avertano Rocha e por fim, o trecho 04, com extensão de 186,0 metros, localizado entre a Rua Avertano Rocha e Rua João Diogo.

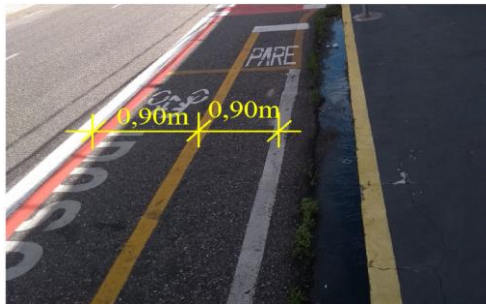
Figura 30: Espaço útil irregular no trecho 02.

No trecho 02, encontrou-se, também, largura variável. No início do trecho a largura útil era de 1,60m, na metade do trecho a largura útil era de 1,80m conforme indicado na Figura 30, no final do trecho a largura útil era de 1,70m.

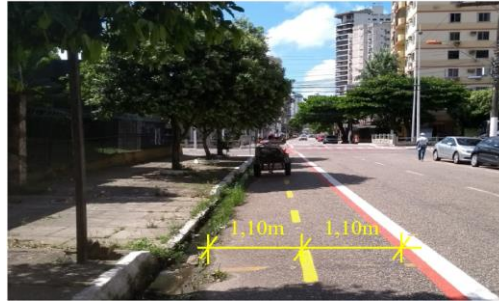
Figura 31: Espaço útil no trecho 03

Igualmente no trecho 03, identificou-se uma largura de 2,20m no seu início, podendo ser observada na Figura 31, 2,00m na metade do trecho, e 2,20m no final do trecho.

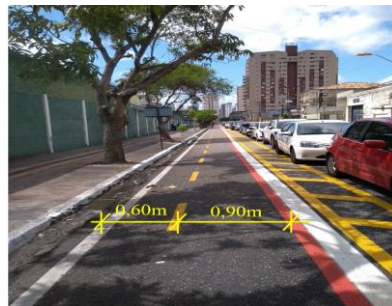
Figura 32: Espaço útil irregular entre as faixas no trecho 4

Semelhantemente no trecho 04, verificou-se em relação ao projeto geométrico, uma diferença de dimensões entre as faixas, de cada ciclista, uma das faixas, a que fica voltada para a calçada de pedestres, está com 0,60m de largura e a que fica voltada para a faixa de rodagem dos automóveis, verificou-se que está com 0,90m, conforme Figura 32.

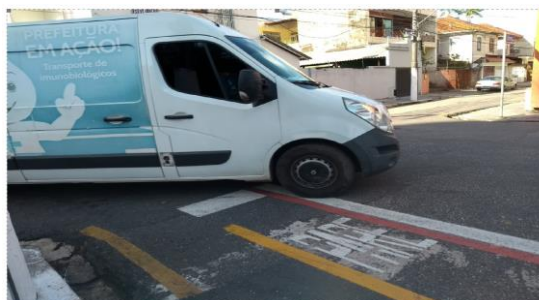
Figura 33: Veículo invadindo o espaço do ciclista

Outra falta de conformidade encontrada, no trecho 01, foi o avanço dos veículos na mudança de direção, de uma via para outra, por exemplo, o veículo que vem pela Rua Arcipreste Manoel Teodoro e faz a conversão à direita para a Rua São Francisco, invade o espaço do ciclista, conforme indicado na Figura 33, podendo causar um atropelamento ao usuário. Nos demais trechos não foram encontrados problemas de avanço de veículos no espaço do ciclista.

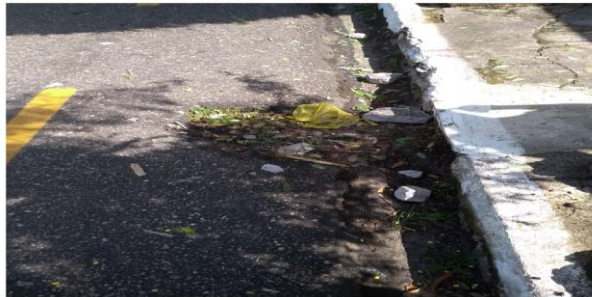
Figura 34: Irregularidade próximo a sarjeta.

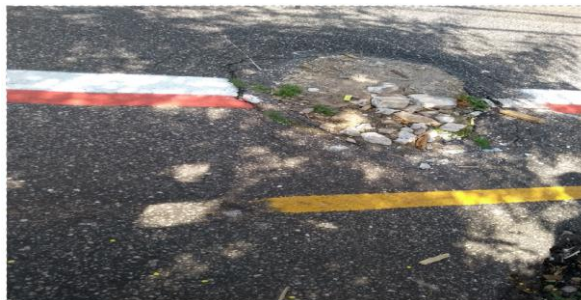
Figura 35: Buraco na sinalização, onde faz a divisão entre as faixas de rodagem e a ciclofaixa.

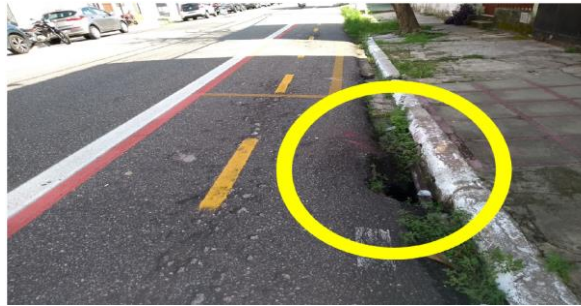
Também foram identificados bueiros no meio fio sem a grelha de proteção e rampas de estabelecimentos que invadem o espaço cicloviário. O bueiro sem a grelha de proteção, pode acarretar um perigo para os ciclistas e, também pode levar lixos para o sistema de drenagem, obstruindo a passagem da água, ocasionando uma falta de drenagem, impedindo a visibilidade da via ciclável, conforme Figuras 36 e 37.

Figura 36: Bueiro sem a grelha de proteção

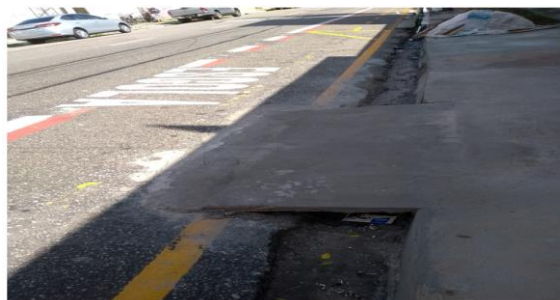
Figura 37: Rampa invadindo o espaço cicloviário

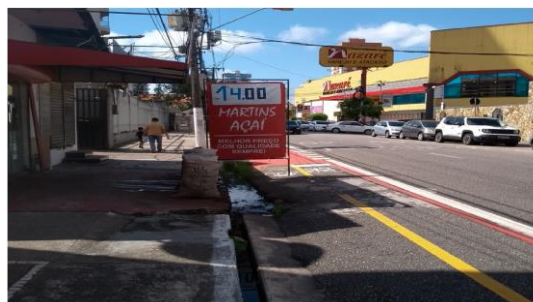
A pavimentação, no trecho 02, encontra-se em bom estado, mas em alguns pontos, encontraram-se placas de comerciantes obstruindo a passagem, como indicado na Figura 38, o que pode trazer acidente para o ciclista, afinal, com um descuido, pode se acidentar ou ir de encontro a outro ciclista, vindo em direções contrárias.

Figura 38: Placa obstruindo a passagem

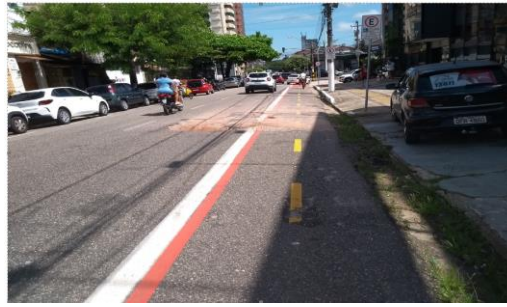
Ainda no trecho 2, foi detectado um grande buraco que se entende, tanto para a faixa de tráfego como para a ciclofaixa, ver Figura 39. Esse buraco pode trazer um grande risco para ambos usuários, tanto para o ciclista, quanto para o veículo motorizado, afinal ambos os veículos podem perder o controle e invadir o espaço alheio.

Figura 39: Buraco na faixa de rodagem

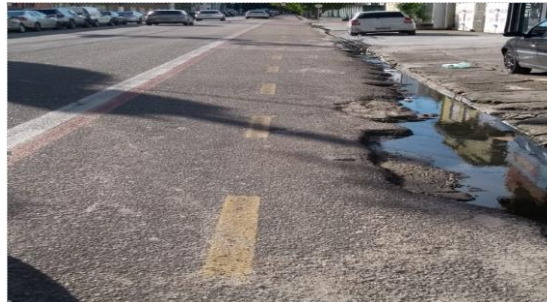
No trecho 03, encontrou-se, também, problemas de drenagem e falha no revestimento asfáltico, conforme Figura 40, essa falha, pode trazer danos ao ciclista, afinal com a falta de drenagem em um período chuvoso, a visão do ciclista fica encoberta, com uma pista irregular. Também foram detectados carros estacionados e caminhões desembarcando mercadorias, fazendo uso da ciclofaixa, como indicado na Figura 41.

Figura 40: Falta de drenagem e falha no asfalto

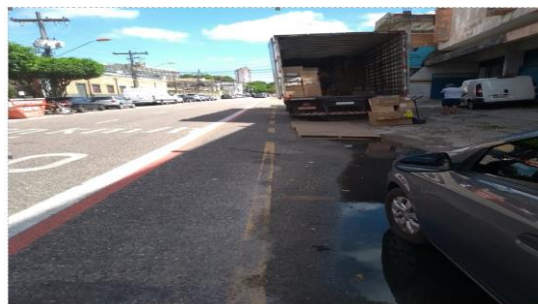
Figura 41: Carro e caminhão estacionados em cima da ciclofaixa

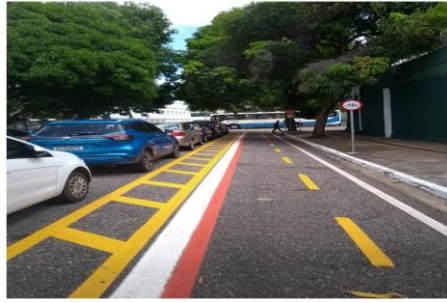
No trecho 04, aspectos em relação a pavimentação, constatou-se que se encontra em boa conservação, sem nenhum risco para o seu usuário, como pode-se constatar na Figura 42. O trecho 04 é um exemplo a ser seguido, pelas outras estruturas cicloviárias de Belém.

Figura 42: Asfalto em boas condições de trafegabilidade para o ciclista

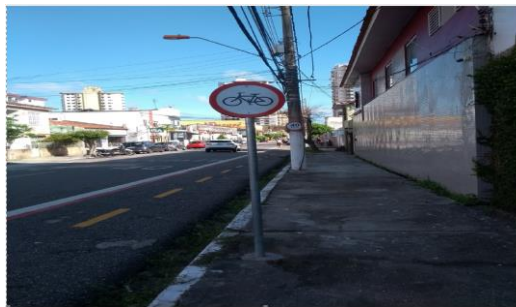
Figura 43: Placa R-34, Circulação exclusiva de bicicletas

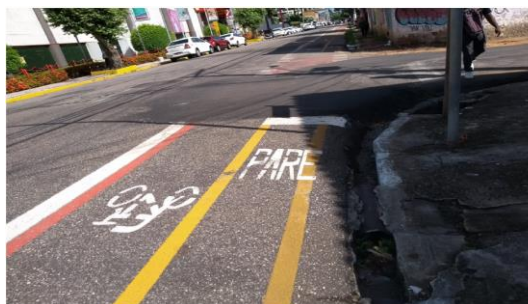
Quanto à sinalização horizontal, observou-se uma discordância no início da ciclofaixa, pois, como os veículos automotores ao fazer a manobra de conversão à direita muitas vezes invadem o espaço do ciclista, o ideal seria que a sinalização de alerta, como PARE, estivesse próximo a placa R-34, alertando os ciclistas para tal risco.

Figura 44: Sinalização sobreposta e fora dos padrões da norma

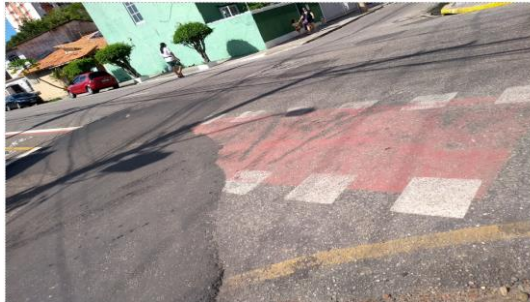
O trecho 02, apresentou algumas falhas no que tange a sinalização, por exemplo, falha na sinalização na travessia do trecho 01 para o trecho 02, depois de feito um tapa buraco, não sendo feito a repintura com a demarcação necessária, conforme Figura 45. Porém a sinalização encontra-se dentro dos padrões do manual da GEIPOT no item 4.4.3.

Figura 45: Falha na demarcação no início do trecho 02

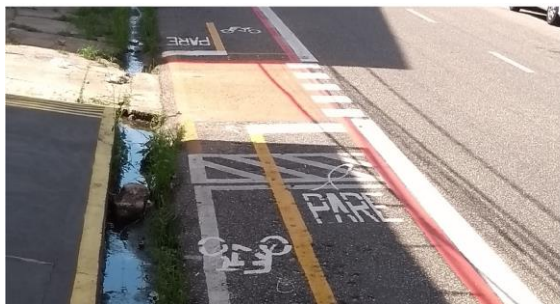
Como já dito, a sinalização horizontal de alerta nos cruzamentos está em conformidade com as normas regulamentadoras da GEIPOT (2001), porém há a ausência da sinalização vertical com a placa A-30a ou A-30b, travessia de via à frente.

Figura 46: sinalização horizontal sobreposta

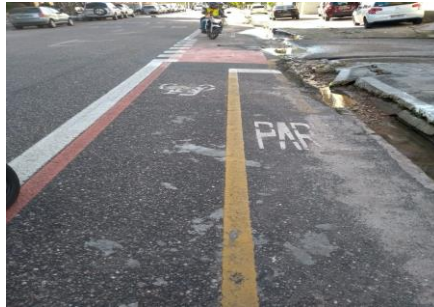
O trecho 03, encontrou-se, também, sinalização irregular e sobreposta, conforme Figura 47. A sinalização horizontal, mais recente, da nova ciclofaixa foi aplicada diretamente sobre a sinalização horizontal pré-existente da via, o que pode causar confusão.

Figura 47: Sinalização sobreposta no trecho 03

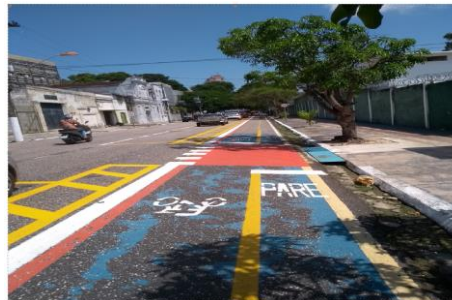
No trecho 04, também foi identificado, outro problema recorrente de sinalização, nesse caso o de sinalização sobreposta e com dimensões equivocadas.

Figura 48: Sinalização sobreposta e desgastada no trecho 04

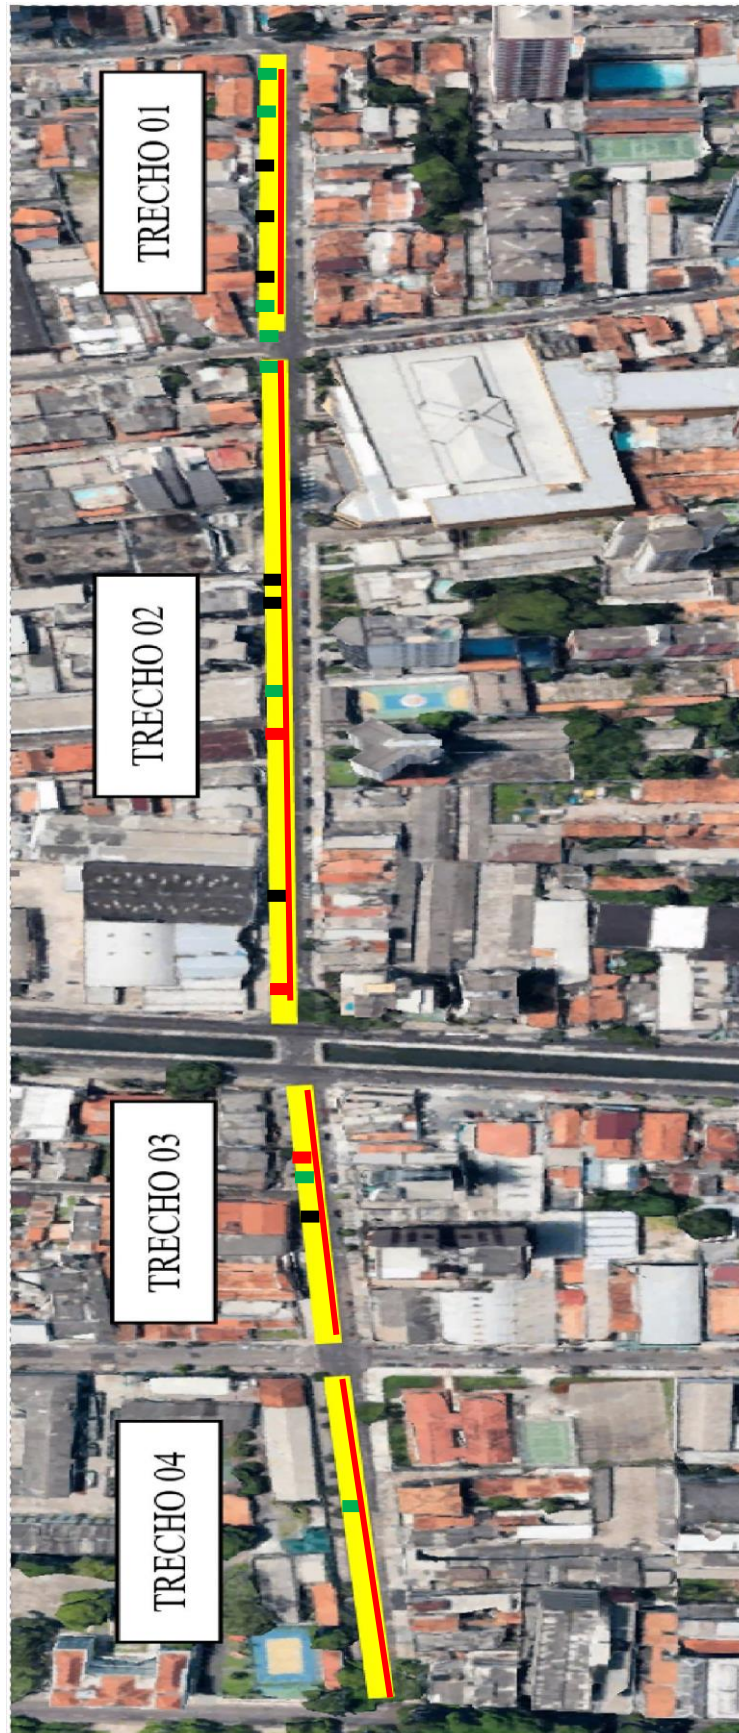
Figura 49: Marcações dos pontos.

Cor Representativa	Descrição
Amarelo	Área da ciclofaixa
Vermelho	Problemas no projeto geométrico
Preto	Problemas na pavimentação
Verde	Problemas na sinalização

Conforme exposto, acima, a ciclofaixa da Travessa São Francisco obteve seus dados levantados e confrontados com o Manual de Planejamento Cicloviário. As demais ciclofaixas são apresentadas com seus respectivos dados no item 4.3 seguintes e seus respectivos mapas, são apresentados no Apêndice.

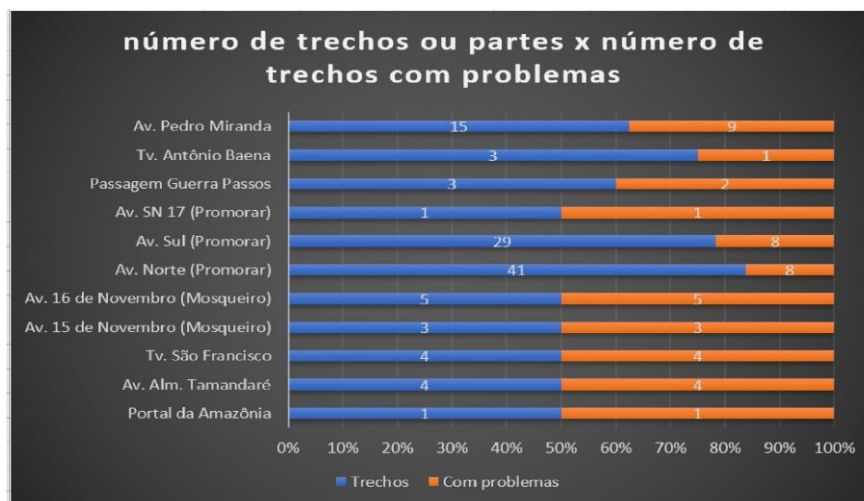
Figura 50: Número de trechos com problemas

Ainda sobre a Figura 50, encontrou-se um paralelo, pois a ciclofaixa do Portal da Amazônia, apesar de apresentar um único problema, de espaço útil irregular, a sua estrutura cicloviária não está comprometida, afinal, encontra-se em boas condições de circulação do ciclista, analogamente a ciclofaixa da Av. Alm. Tamandaré, Ciclofaixa da Av. 15 de Novembro (Mosqueiro). Em contrapartida a ciclofaixa da Av. SN 17 do conjunto Promorar, com apenas 1 trecho, apresenta-se toda comprometida, com rampas invadindo o espaço cicloviário e carros estacionados, constantemente, na faixa dos ciclistas.
