Requalificação de edifício histórico na Vila
de Caratateua-PA: Anteprojeto de Centro Recreativo e Cultural

REQUALIFICAÇÃO DE EDIFÍCIO HISTÓRICO NA VILA DE CARATATEUA-PA: ANTEPROJETO DE CENTRO RECREATIVO E CULTURAL

Trabalho de Conclusão de Curso apresentado à Faculdade de Arquitetura e Urbanismo da Universidade Federal do Pará, como requisito para a obtenção de nota na disciplina TCC II, orientado pela professora Dra. Rachel Sfair Ferreira Benzecry.

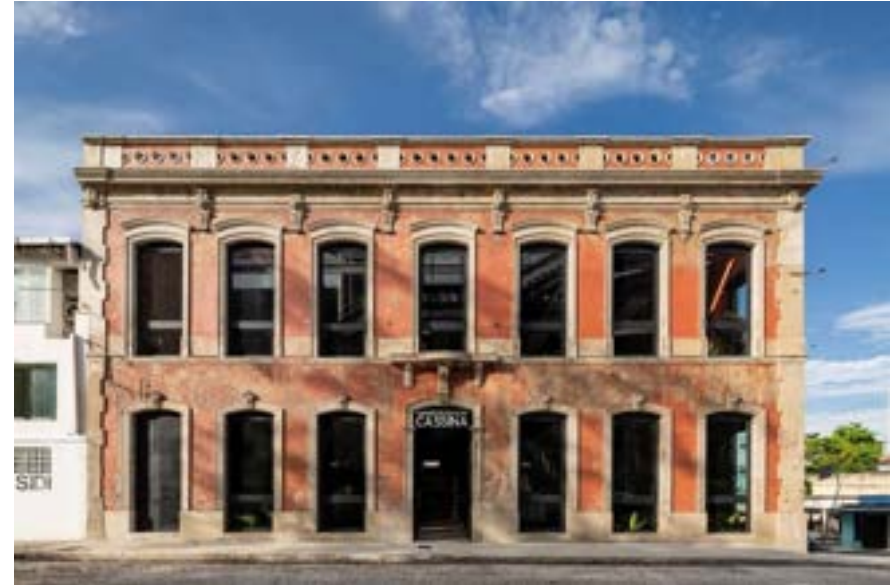
Figura 06 – Fachada do Casarão da Inovação Cassina.
Fonte: ArchDaily (2023).

Localizado em Manaus, Amazonas, o projeto do Casarão da Inovação Cassina (Figura 06) é assinado pelo escritório de arquitetura Laurent Troost Architectures. Trata de um projeto de requalificação iniciado em 2019 que transformou as ruínas de um edifício histórico em um espaço de coworking, abrigando salas de reunião, auditório, laboratório, estações de trabalho, salas de formação, entre outros ambientes que visam dar apoio ao desenvolvimento de ações de inovação e ao empreendedorismo local.

A partir desse contexto – e aliado ao fato do edifício ser o último casarão de Manaus a possuir o exterior pigmentado em pó de arenito vermelho – o projeto buscou preservar a característica de ruína das fachadas e, por meio de técnicas minuciosas de restauro, paralisar a sua degradação (Messias, 2022). Já o seu interior (Figura 07), diferentemente das fachadas, é marcado por estruturas aparentes em aço industrial e vidro, reforçando a dualidade estética entre o aspecto histórico e o aspecto tecnológico contemporâneo. Por

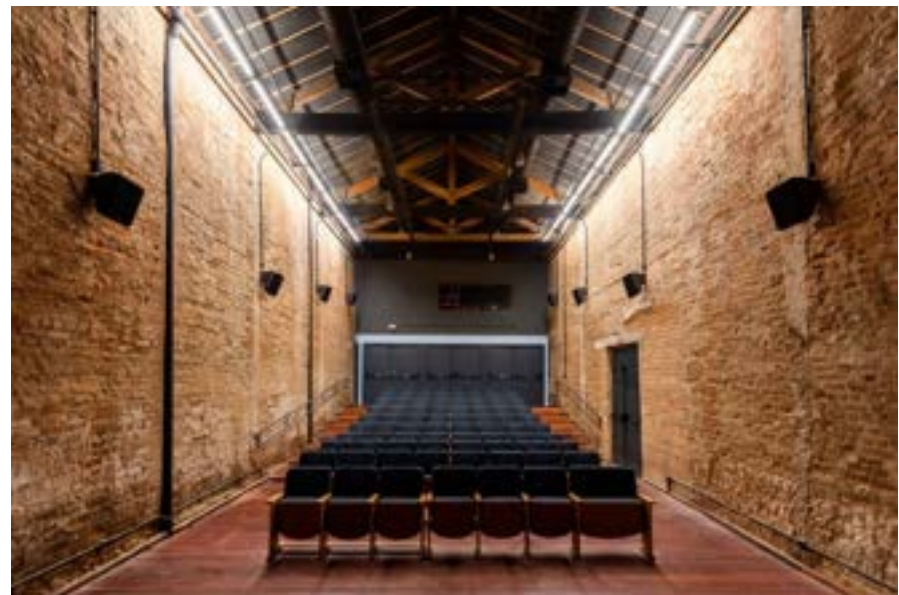
Figura 10 – Interior do Cinema da Praça.
Fonte: ArchDaily (2023).

Àquela altura, o sobrado encontrava-se em ruínas e apenas a fachada e parte da cobertura possuíam algum nível de conservação, logo, para adequar o espaço a uma sala de cinema moderna (Figura 10), foi preciso realizar diversas intervenções internas. Com o intuito de evitar a sobrecarga da estrutura, optou-se pela instalação de uma estrutura metálica nova e independente, por onde se tem acesso: a sala multiuso, a sala de leitura, a administração, o banheiro e a copa de funcionários, o terraço técnico e o mezanino que comporta a infraestrutura do palco, a tela de projeção e os sistemas sonoro e luminotécnico. Além disso, foram previstos o reforço estrutural das paredes e a reestruturação do telhado de madeira com contraventamento metálico. (Borchardt, 2019).

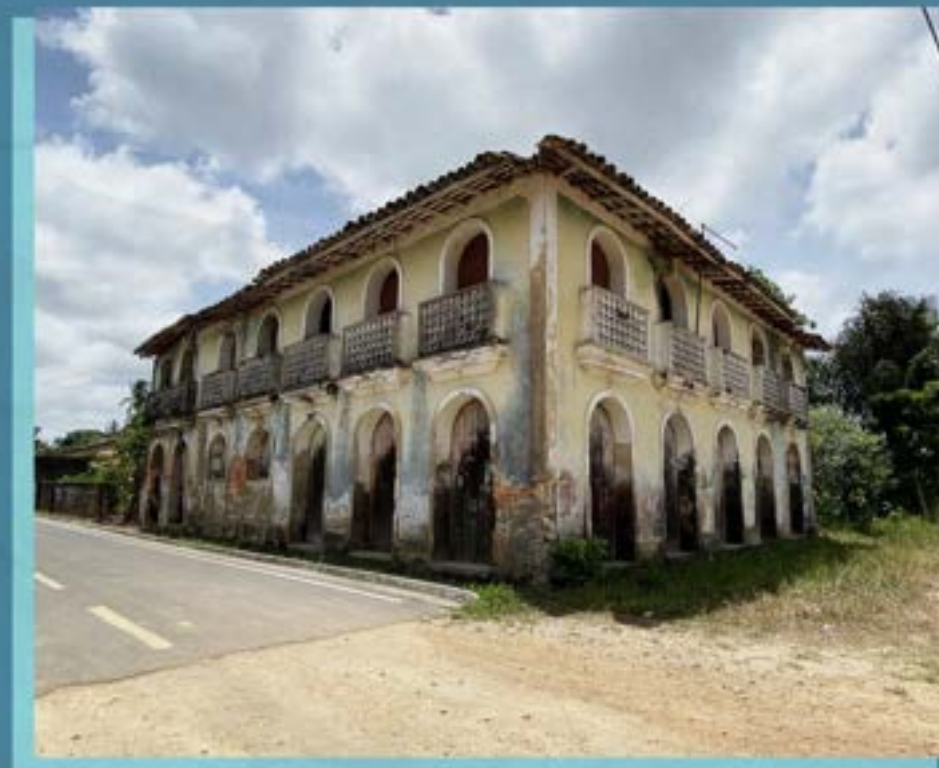
Figura 13 – Fachadas do edifício histórico objeto de estudo do presente trabalho.

De frente para o Rio Caeté, na Rua Raimundo Carrera, localiza-se o edifício histórico objeto de estudo do presente trabalho (Figuras 13 e 14). Paes de Araújo (2016) explica que a construção desse edifício ocorreu no início do século XVII, por Guardino Barreto, a mandado de uma rica família portuguesa que estabeleceu uma fazenda com engenho de cana-de-açúcar e senzala no espaço. Presume-se que existia uma aldeia de indígenas Tupinambás nas proximidades, por esse motivo, um pequeno povoado de negros e indígenas se desenvolveu ao lado do casarão histórico.

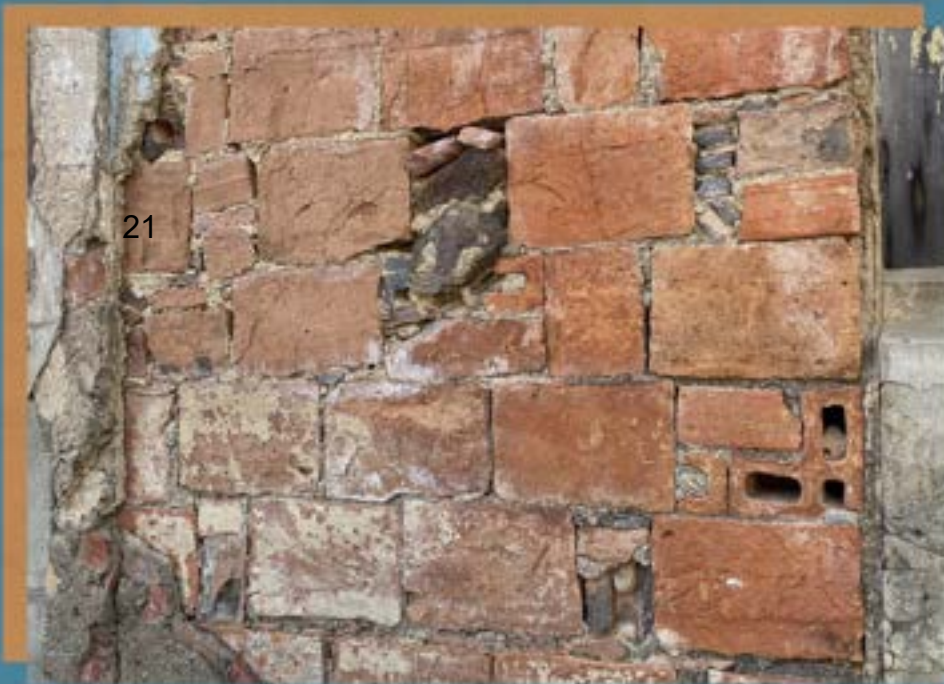
Figura 15 – Estrutura interna da fachada da edificação.
Fonte: Autora (2023).

cerâmico angular (Figura 15), principalmente a interna, encontra-se em alto grau de deterioração e apresenta diversos danos. Em algumas paredes, é possível notar que foram realizadas reformas onde a taipa de mão foi utilizada para vedar aberturas causadas pela ruptura ou pelo fissuramento da alvenaria (Figura 16). Em adição a isso, foi possível observar o lascamento de pintura, o destacamento do reboco, a presença de sujidades, vegetação, pichação, fissuras, frestas, biocolonização e manchas de umidade.

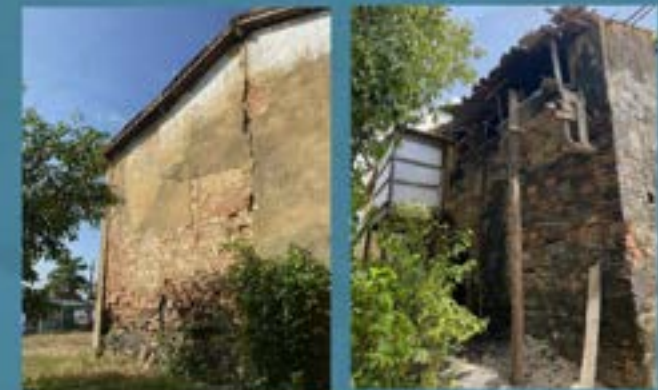
Figura 21 (à esquerda) - Fachada ao sudoeste.
Fonte: Autora (2023).

Figura 22 (à direita) – Fachada ao sudoeste, onde constam as aberturas para o giral e o fogão.
Fonte: Autora (2023).

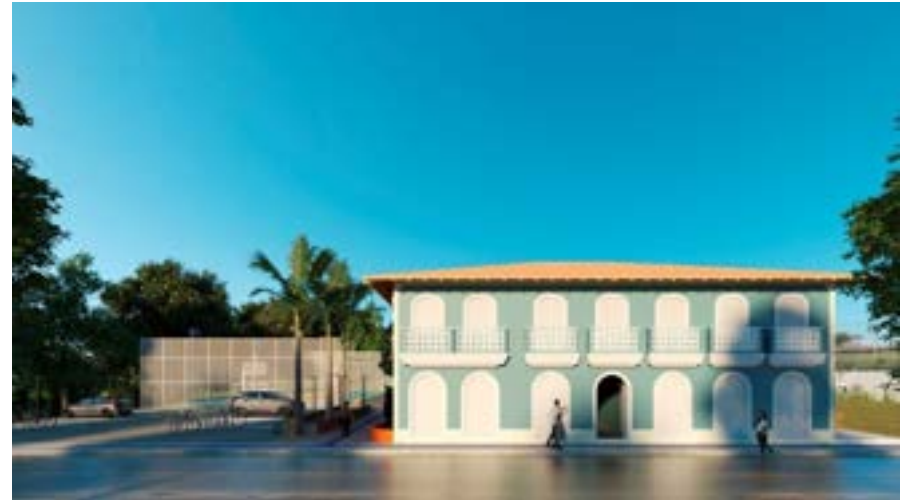
Figura 33 – Representação gráfica renderizada da fachada para a rua.
Fonte: Autora (2023).

Em nível de implantação, considerou-se o distanciamento entre a quadra poliesportiva e o edifício histórico (Figura 33) para garantir que as fachadas permanecessem visíveis e não fossem obstruídas pela estrutura da quadra. Assim, a quadra foi posicionada na extremidade sul do terreno (Figura 34). Inicialmente, o projeto previa a quadra sem a instalação de uma estrutura de proteção, com o objetivo de minimizar qualquer impacto visual na paisagem. No entanto, visando garantir a segurança dos usuários e prevenir possíveis acidentes, decidiu-se pela inclusão de uma estrutura de proteção com rede.

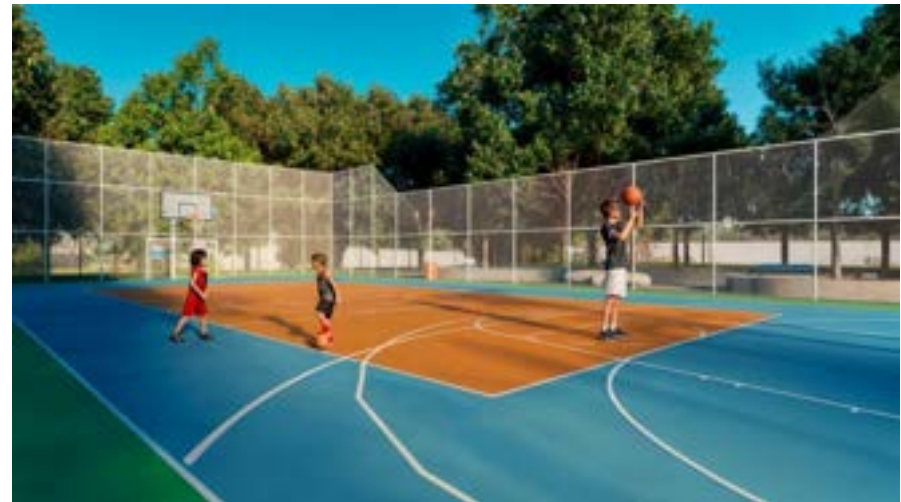
Figura 34 – Representação gráfica renderizada quadra poliesportiva.
Fonte: Autora (2023).

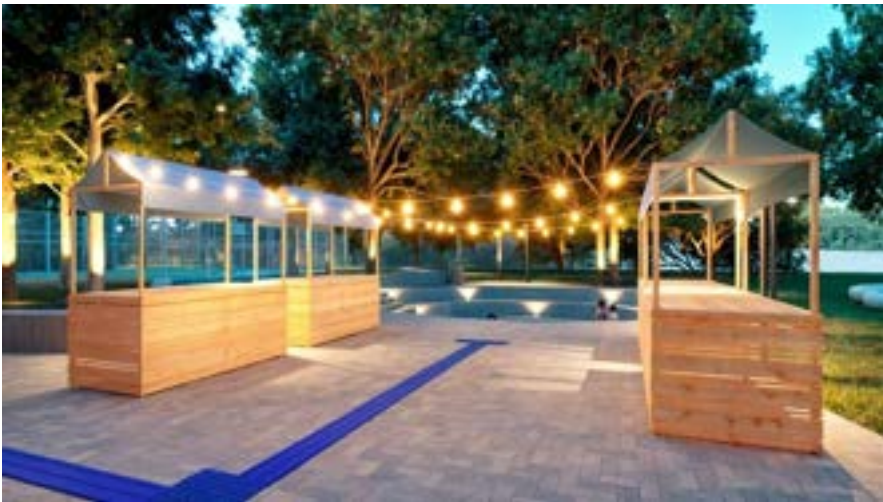
Figura 36 – Representação gráfica renderizada do espaço livre.
Fonte: Autora (2023).

Tangente ao anfiteatro, além de considerar a vista panorâmica para o rio, foi delimitada uma porção do lote cuja presença da vegetação ameniza a sensação térmica (Figura 35). Ao lado do anfiteatro, foi reservado um espaço livre (Figura 36) para feiras itinerantes, exposições artísticas, entre outras atividades, promovendo a interação comunitária e o uso diversificado do espaço. Essa área permitirá a realização de

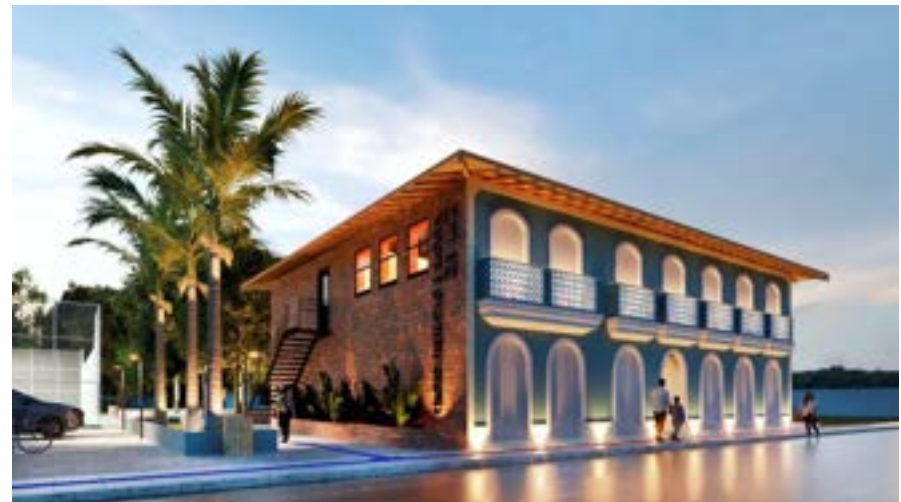
Figura 39 – Representação gráfica renderizada angular fachadas sudeste e sudoeste.
Fonte: Autora (2023).

Para as outras duas fachadas, à sudeste e à sudoeste, que se encontram em estado precário e sem resquícios de elementos originais, pensou-se na intervenção evidenciando a distinção entre elementos antigos e atuais sem alterar o equilíbrio da edificação. Dessa forma, tendo em vista que, atualmente, diversas paredes do sobrado possuem marcas de

degradação e revelam a estrutura interior de tijolo angular, idealizou-se o emprego de tijolos aparentes como revestimento dessas fachadas, a fim de dialogar com a passagem do tempo e evidenciar o contraste com as fachadas coloniais (Figura 39).

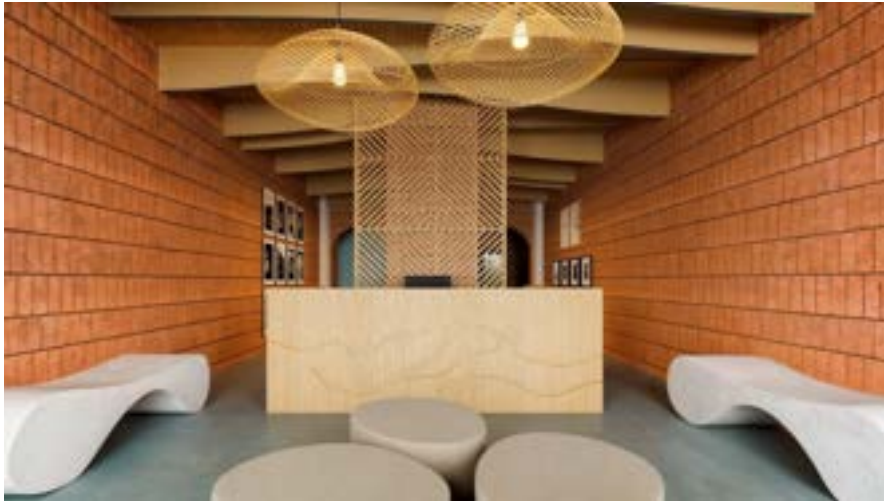
Figura 41 – Representação gráfica renderizada da recepção.
Fonte: Autora (2023).

Tendo em vista que o fluxo principal de pessoas ocorre na Rua Raimundo Carrera, o acesso principal foi realocado para fachada que contempla a rua. Adentrando o sobrado a partir desse acesso, chega-se à recepção (Figura 41), onde os

Acerca do forro, como pode-se observar nas figuras 41, 42 e 43, foi idealizada a incorporação de forro acústico por se tratar de ambientes com alto fluxo de pessoas. Outrossim, nos banheiros foi empregado o forro de gesso acartonado monolítico e nos demais ambientes foi mantida a estrutura do piso de madeira e barrotes aparente.

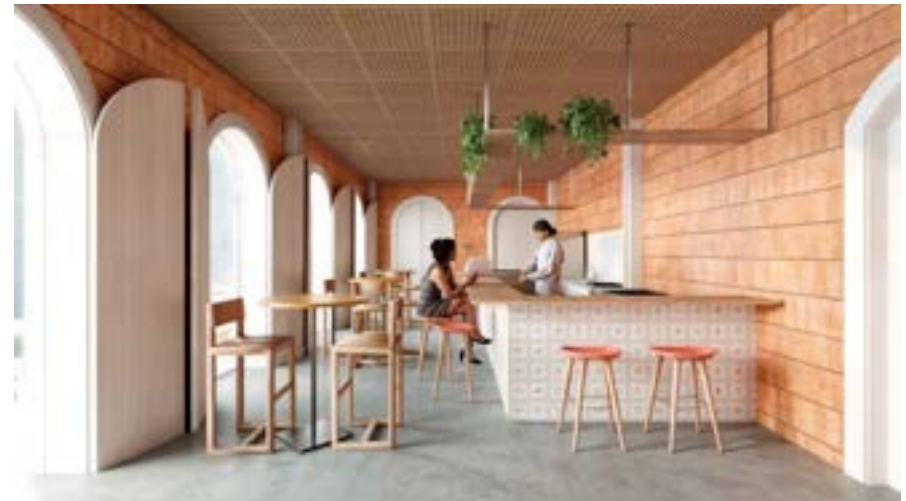
Figura 43 – Representação gráfica renderizada da lanchonete.
Fonte: Autora (2023).

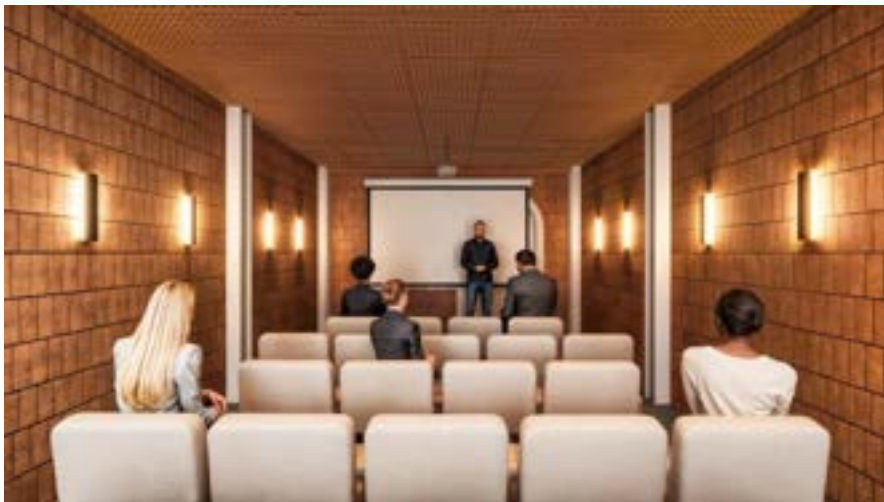
Figura 42 – Representação gráfica renderizada do auditório multiuso.
Fonte: Autora (2023).

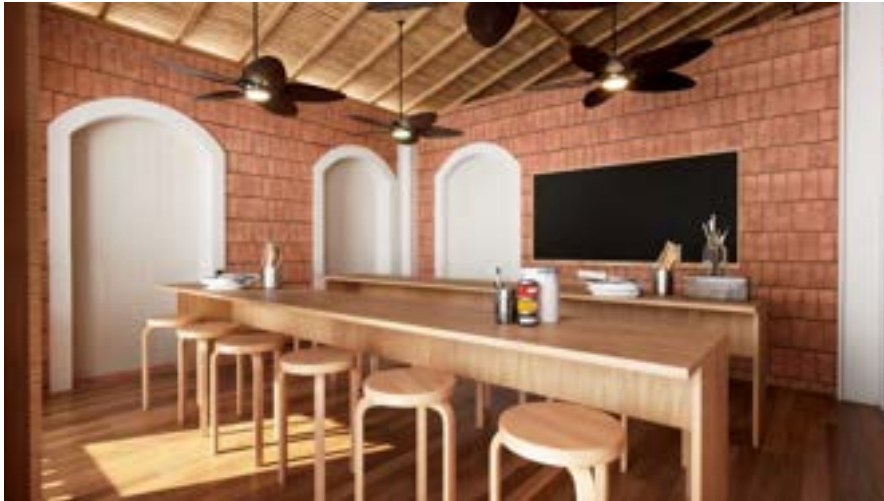
Figura 44 – Representação gráfica renderizada da sala multiuso 01.
Fonte: Autora (2023).

estrutura metálica, de fácil execução e manutenção. Dessa forma, o pavimento superior possui três acessos: pela escada interna, pela plataforma elevatória ou pela escada externa. A partir da escada interna, à esquerda, chega-se às salas de oficina (Figuras 44 e 45) e, à direita, à biblioteca/laboratório de informática (Figura 46). Por meio das circulações consequentes, se tem acesso ao depósito e à plataforma elevatória.

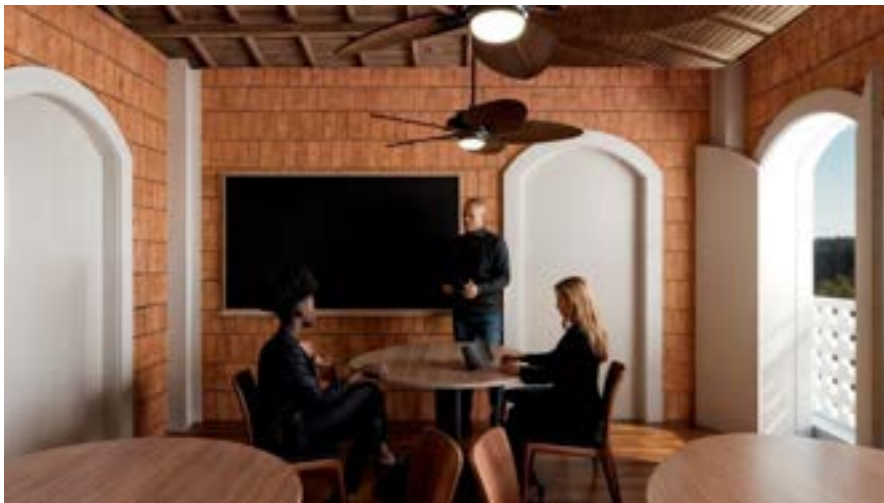
Figura 45 – Representação gráfica renderizada da sala multiuso 02.
Fonte: Autora (2023).

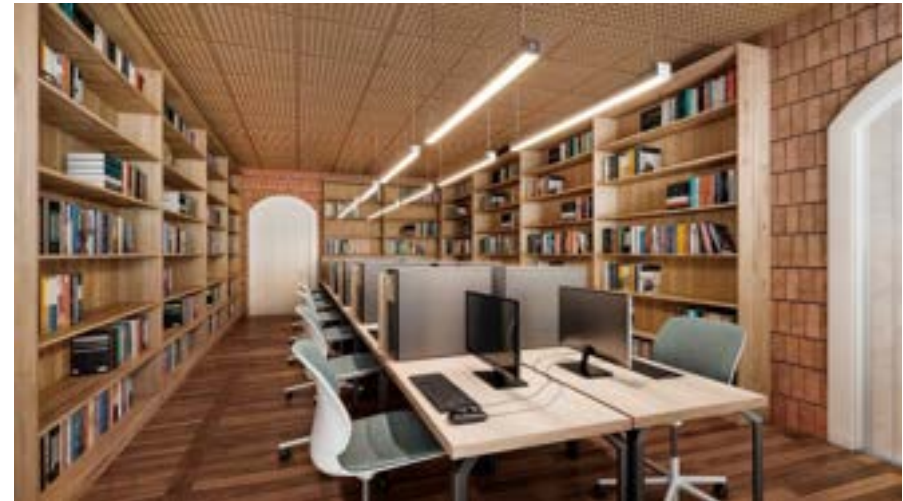
Figura 46 – Representação gráfica renderizada da biblioteca/laboratório de informática.
Fonte: Autora (2023).

Referente ao forro, foi acrescentado o forro acústico também na biblioteca/laboratório de informática e na administração/sala dos professores. No banheiro e na copa foi empregado o forro de gesso acartonado monolítico e nos demais ambientes foi mantida a estrutura do madeiramento da cobertura aparente, sem forro, devido ao conforto térmico e ao apelo estético.

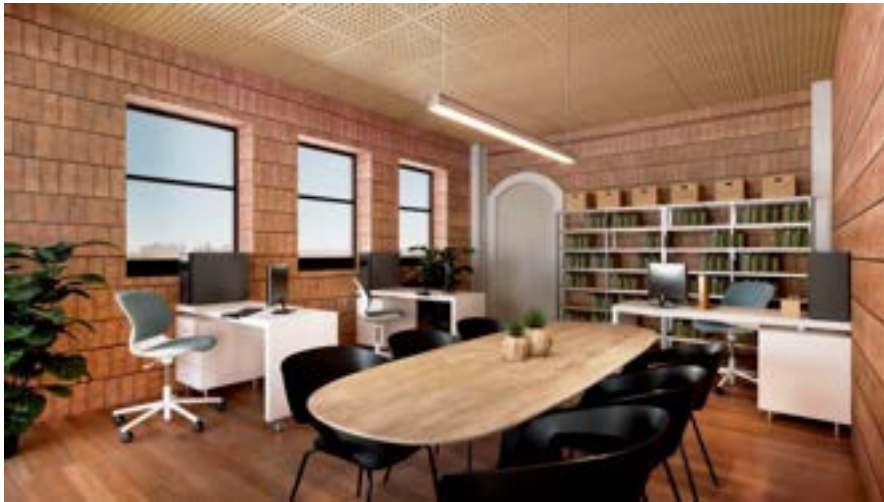
Figura 47 – Representação gráfica renderizada da administração/sala dos professores.
