**AVALIAÇÃO DA QUALIDADE DE CALÇADAS NO ENTORNO DA AVENIDA
BRÁS DE AGUIAR EM BELÉM/PA SOB O MÉTODO IQC**

MATHEUS KAIQUE FERREIRA FARIAS

Trabalho de Conclusão de Curso
apresentado à Faculdade de
Engenharia Civil do Instituto de
Tecnologia da Universidade Federal
do Pará, como parte dos requisitos
para obtenção do título de Bacharel
em Engenharia Civil

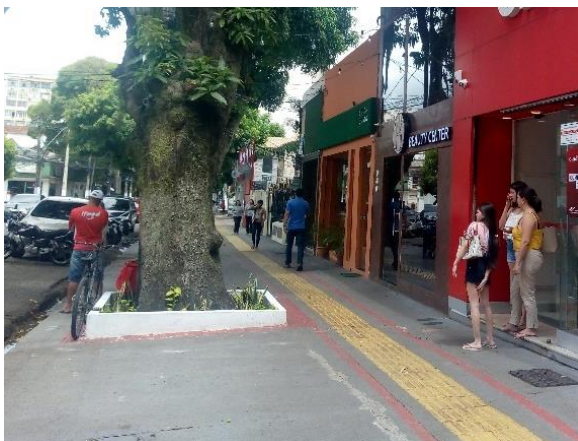
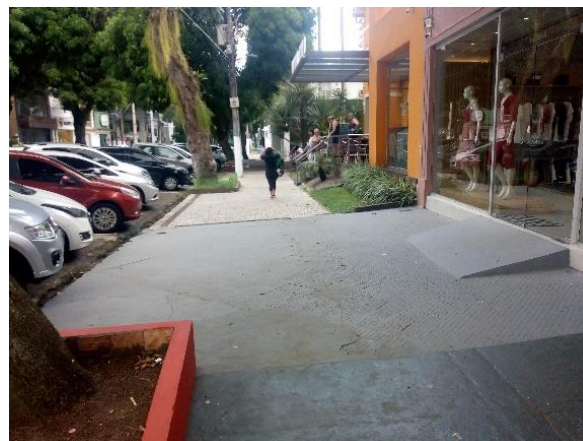
Figuras 3.1 e 3.2 – Exemplos de Calçadas da Área de Estudo

Para a realização do estudo de caso do presente trabalho, foi selecionada a Avenida Comandante Brás de Aguiar, a qual apresenta aproximadamente 1km de extensão, juntamente com as suas vias transversais, no trecho entre as Avenidas Nazaré e Gentil Bittencourt. Esta escolha deve-se ao fato de que esta avenida representa uma importante área comercial do bairro de Nazaré, desfrutando de diversos estabelecimentos de alto padrão, como galerias de lojas, hotéis, restaurantes e edifícios residenciais e comerciais. Esta região pode ser reconhecida nas Figuras 3.1 e 3.2.

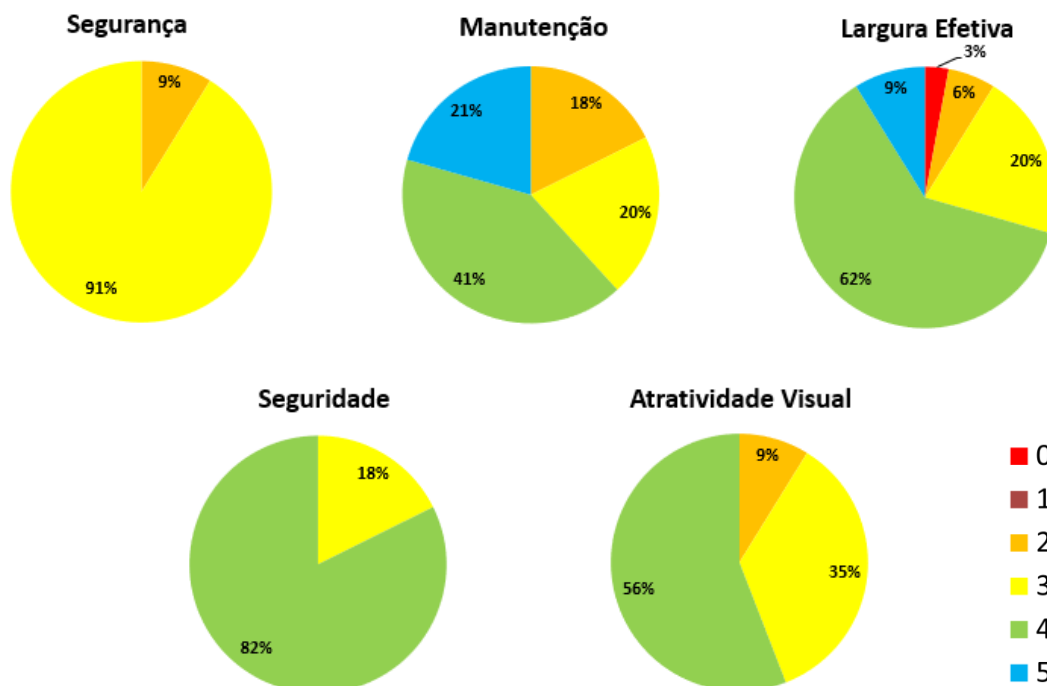
Gráfico 5.1 – Pontuação das calçadas da Brás de Aguiar e transversais em relação aos índices de qualidade

Estas pontuações foram então agrupadas em gráficos, a fim de observar a relevância de cada pontuação relacionada aos indicadores de qualidade. Isto pode ser observado no Gráfico 5.1.

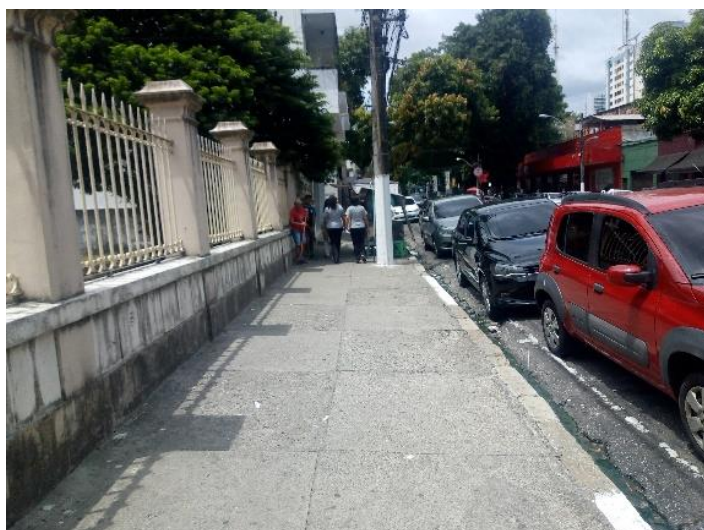
Figura 5.1 – Trecho C31

Quanto à segurança, à grande maioria dos trechos de calçadas, 91%, foi atribuída nota 3, por apresentar área para pedestres totalmente separada do fluxo de veículos por guias com 15 cm de altura, conforme exposto na Figura 5.1. Enquanto os 9% restantes receberam nota 2, uma vez que apresentarem em vários pontos guias rebaixadas para acesso de veículos, o que pode ser observado na Figura 5.2.

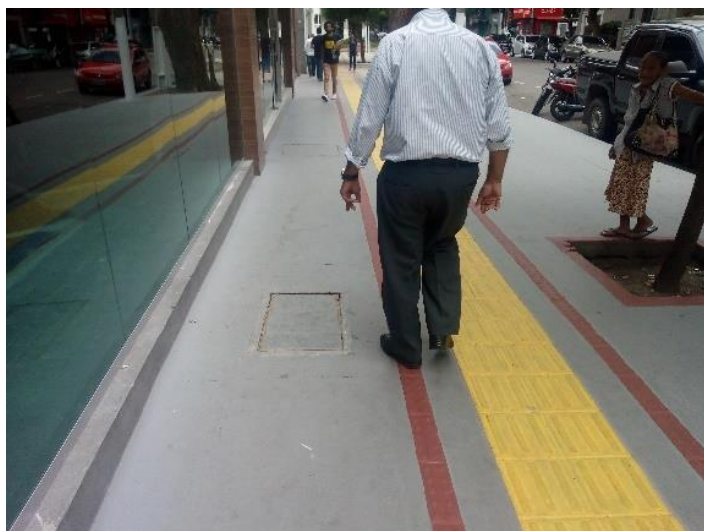
Figura 5.3 – Trecho C05

No que se refere à manutenção, 21% das áreas destinadas a pedestres apresentaram pavimento em condições excelentes e aparência de manutenção constante, recebendo nota 5, fato exemplificado na Figura 5.3; ao passo que 41% das áreas destinadas a pedestres foram avaliados com nota 4, por conta do pavimento da calçada estar em boas condições, tendo suas irregularidades recuperadas; a 20% das calçadas foi atribuída nota 3, uma vez que os pavimentos apresentavam condições aceitáveis. Os 18% restantes obtiveram nota 2, por conta oferecerem condições ruins, com superfície apresentando rachaduras, desníveis e falta de manutenção, conforme pode ser observado na Figura 5.4.

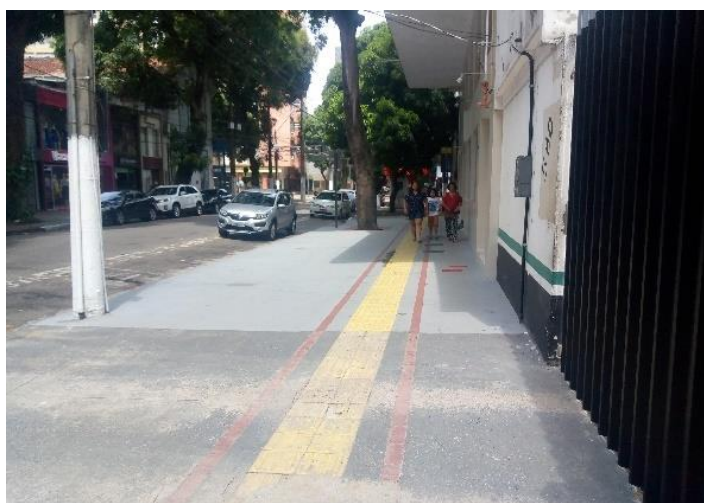
Figura 5.5 – Trecho C24

As notas relacionadas à largura efetiva foram bastante diversificadas. Apenas 9% das calçadas receberam nota máxima, uma vez que obtinham faixa de circulação de pedestres com largura superior a 2 metros, sem quaisquer obstruções, como no trecho mostrado na Figura 5.5. Enquanto que a maioria dos trechos recebeu nota 4, por 61% deles apresentarem largura satisfatória para acomodar o fluxo de pedestres, em torno de 2 metros. Já à 20% foi atribuída nota 3, por conter pequena obstrução devida à instalação de equipamentos urbanos, porém com largura ainda suficiente para acomodar o fluxo. 6% das calçadas receberam nota 2, por apresentarem faixa de circulação inferior a 0,70 metros, devido a presença de ambulantes; e apenas um trecho, exposto na Figura 5.6, obteve nota 0, por conta de estar totalmente obstruído, obrigando os pedestres a caminhar pelo leito da rua.

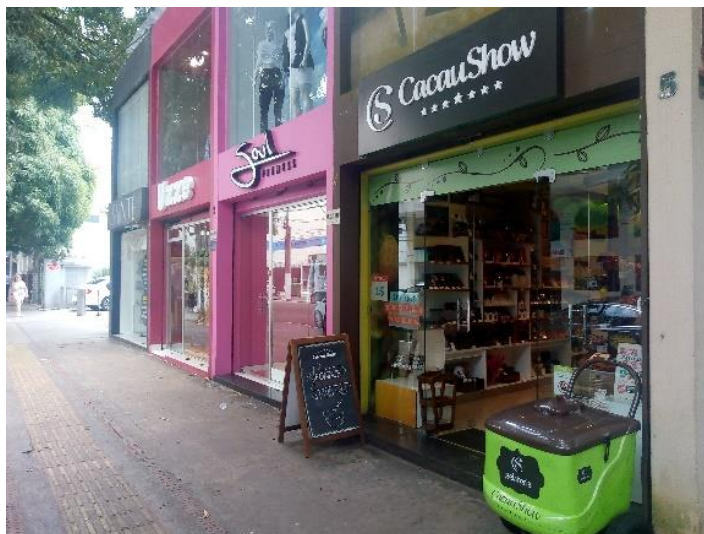
Figura 5.9 – Trecho C23

Quanto à atratividade visual, por volta da metade das calçadas eram compostas de lojas com vitrines atraentes, como a exemplificada na Figura 5.9, tendo elas recebido nota 4; a 38% delas fora atribuído nota 3, uma vez que obtinham espaço exterior composto por construções de uso residencial com muros altos e comercial sem vitrines e sem atrações. Apenas 9% obtiveram nota 2, apresentando ambiente pouco atraente, sendo composto por construções de uso comercial de grande porte, conforme mostrado na Figura 5.10. Destaca-se que a avaliação só foi feita durante o dia, portanto o quesito iluminação não foi considerado neste trabalho.

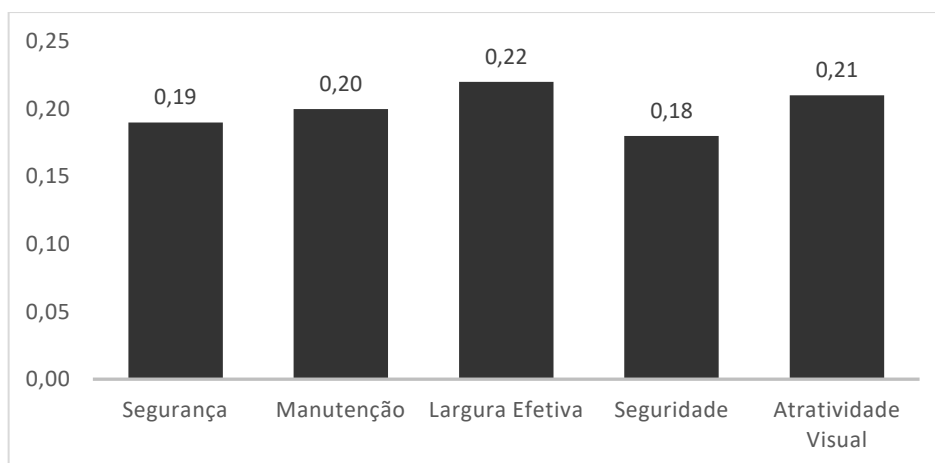
Gráfico 5.2 – Pesos relativos aos indicadores de qualidade

De posse dos dados obtidos através da percepção dos usuários, foram usados métodos estatísticos, com a finalidade de adquirir pesos relativos a cada um dos indicadores de qualidade. Desta forma, estes pesos estão expostos no Gráfico 5.2.

Através do gráfico acima, é possível observar que, conforme a percepção dos pedestres que circulam na Avenida Brás de Aguiar e nas suas transversais, o índice de maior importância foi a largura efetiva, ao qual foi atribuído um peso de 0,22; seguido de atratividade visual, que obteve 0,21 como peso; manutenção com 0,20 e segurança com 0,19; e o de menor importância foi o índice seguridade, apresentando um peso de 0,18.

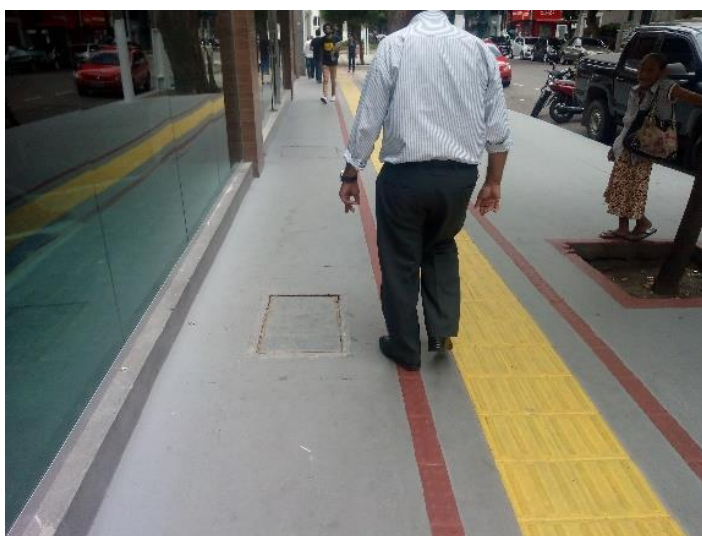
Figura 5.12 – Trechos de calçada com maior pontuação (C05)

A calçada que obteve melhor desempenho foi a C05, localizada na Avenida Brás de Aguiar, entre a Travessa Doutor Moraes e a Avenida Serzedelo Corrêa, lado direito do fluxo veicular. Este trecho obteve nota geral 4,2, enquadrando-se no Nível de Serviço B. Destaca-se que ele obteve nota máxima quando avaliados os indicadores segurança e largura efetiva; notas 4 em seguridade e atratividade visual; e nota 3 em segurança. Pode-se observar sua configuração na Figura 5.12.

Nota-se que neste trecho os quesitos manutenção e largura efetiva obtiveram notas máximas, isto deve-se à calçada possuir pavimento com condições excelentes e aparência de manutenção constante, além de desfrutar de faixa de circulação de pedestre com largura superior a 2,0 metros sem obstruções visuais. Destaca-se também que neste trecho há bastantes estabelecimentos comerciais com vitrines atraentes, o que ocasionou nota 4 no critério atratividade visual.

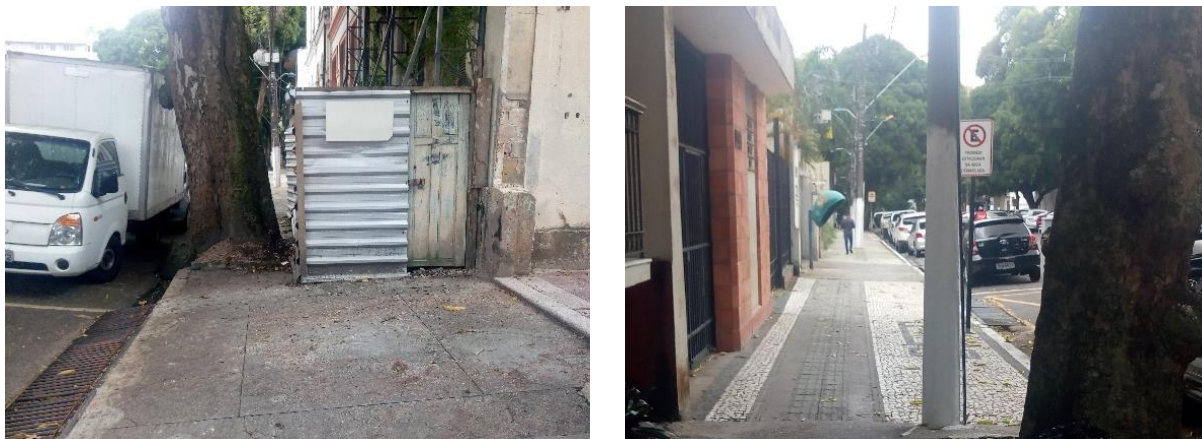
Figuras 5.13 e Figura 5.14 – Trecho de calçada com menor pontuação (C21)

A calçada analisada como a de pior desempenho foi a C21, localizada na Travessa Rui Barbosa, entre a Avenida Nazaré a Avenida Brás de Aguiar, lado esquerdo do fluxo de veículos. Este trecho obteve nota geral 2,5, enquadrando-se no Nível de Serviço D. Destaca-se que ele obteve nota máxima em manutenção, entretanto nota 0 em largura efetiva; enquanto que em relação a seguridade e segurança recebeu nota 3 e em atratividade visual nota 2. Pode-se observar sua configuração nas Figuras 5.13 e 5.14.

Nota-se que neste trecho há pontos em que a faixa de circulação de pedestre está totalmente obstruída, obrigando os pedestres a caminhar pelo leito da rua, por conta disso a nota baixa em relação à largura efetiva. Entretanto, neste trecho localizam-se edifícios residenciais de alto padrão e também uma agência de banco, e as calçadas em frente a estas edificações parecem receber manutenção constante, o que explica a nota máxima atribuída ao trecho no quesito manutenção.

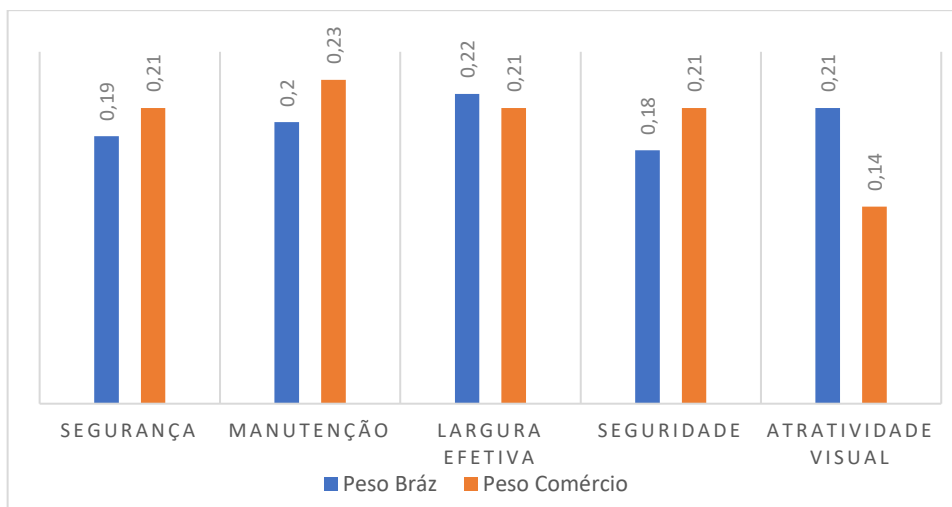
Gráfico 5.4 – Comparação dos pesos relativos

Conforme o Gráfico 5.4, pode-se observar que houve diferenças significativas entre os pesos calculados em cada pesquisa.

Na pesquisa realizada no centro comercial, o indicador de maior relevância foi a manutenção, enquanto que na realizada na Avenida Brás de Aguiar o que se revelou de maior importância foi a largura efetiva. Em contrapartida, o indicador de menor relevância na pesquisa no comércio foi a atratividade visual, ao passo que no estudo no bairro de Nazaré foi a seguridade.

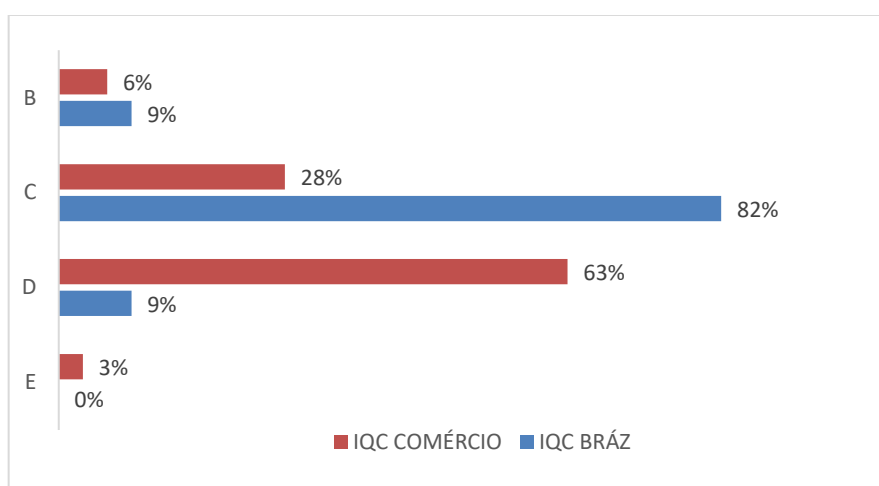
Gráfico 5.5 – Comparação dos Níveis de Serviço Comércio x Brás

Ao comparar os níveis de serviço dos trechos de calçadas do centro comercial com do bairro de Nazaré, obteve-se a relação apresentada no Gráfico 5.5.

Enquanto que no estudo realizado na Avenida Brás de Aguiar e seu entorno, a maioria dos trechos de calçada obtiveram nível de serviço satisfatório – 91% obtiveram desempenho ótimo ou bom, apenas 34% obtiveram tal desempenho no estudo realizado nos passeios do centro comercial.

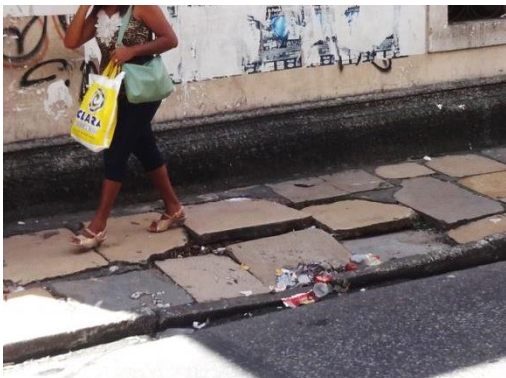
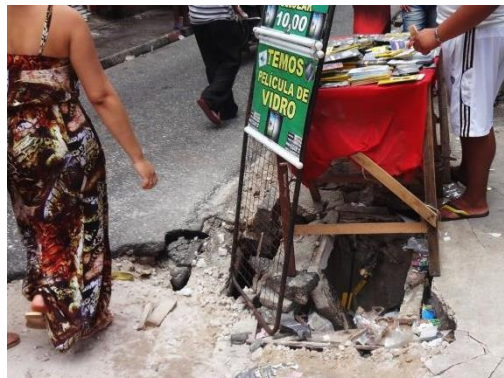
Figuras 5.15 e 5.16 – Exemplos de Calçadas do Centro Comercial de Belém

Desta forma, o método IQC mostra-se efetivo para avaliar o nível de qualidade das calçadas, pois as condições das calçadas da Avenida Brás de Aguiar são, de fato, superiores às do centro comercial de Belém, e o método foi eficaz ao detectar isso. As Figuras 5.15, 5.16, 5.17 e 5.18 ilustram essa afirmação.
