**O PROCESSO DE ASSOREAMENTO DO RIO MARACAÇUMÉ EM
FRENTE À ORLA DA CIDADE DE CANDIDO MENDES-MA**

Monografia apresentada à Faculdade de Geografia da Universidade Federal do Pará, Campus de Ananindeua, como requisito parcial para a obtenção do Grau de Licenciado em Geografia. Trabalho de Conclusão de Curso (TCC).

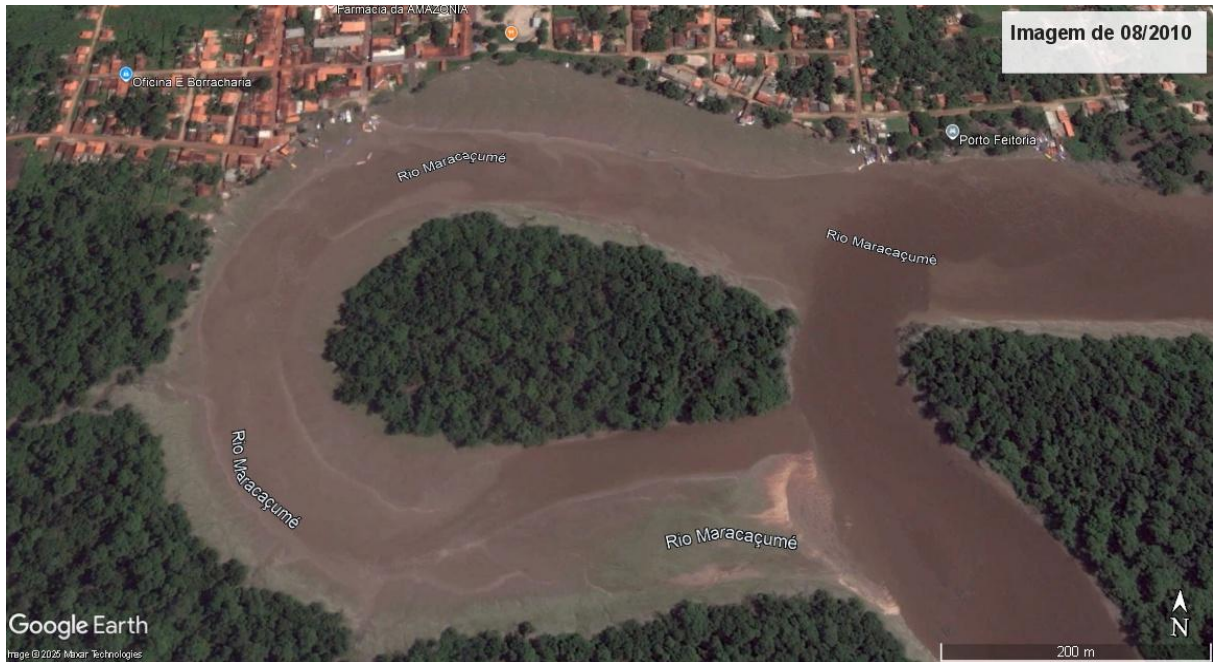
Figura 06 – O alargamento do canal, o desvio do curso do rio, e o início do assoreamento

Conforme a figura 06 é notável o alargamento do canal onde houve o rompimento do meandro e uma clara evidência de desvio do curso do rio, embora ainda haja um pequeno curso d'água correndo no leito da parte abandonada, também já é perceptível o assoreamento, inclusive em frente à orla da cidade.

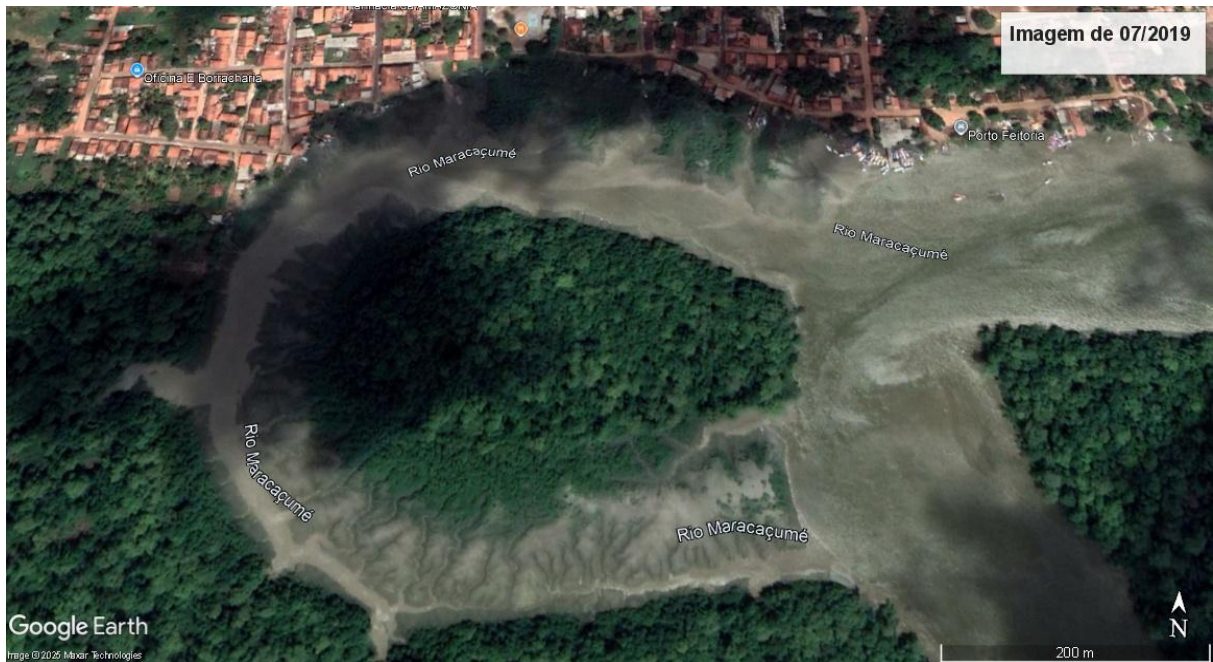
Figura 07 – O crescimento da vegetação na área do meandro abandonado

Na figura 07 é possível perceber que a parte rompida se alargou ainda mais e a área do meandro abandonado inicia o processo de fechamento com o assoreamento do canal, bem como também o início do crescimento da vegetação no local. É notório a expansão da ilha que se formou após o rompimento do meandro e o rio praticamente já não faz mais o contorno na parte abandonada.

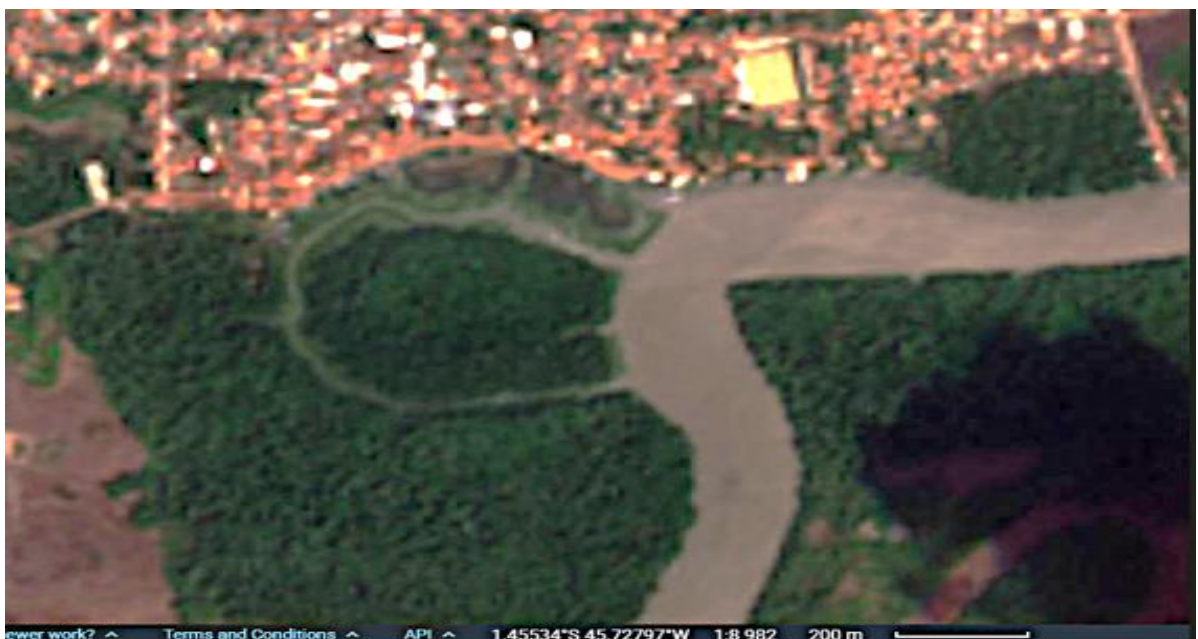
Figura 08 - O processo de fechamento do meandro abandonado

Conforme a figura 08 é possível perceber o crescimento da vegetação na parte inferior do meandro abandonado, que cresce de dentro para fora, acelerando o fechamento desse lado do meandro.

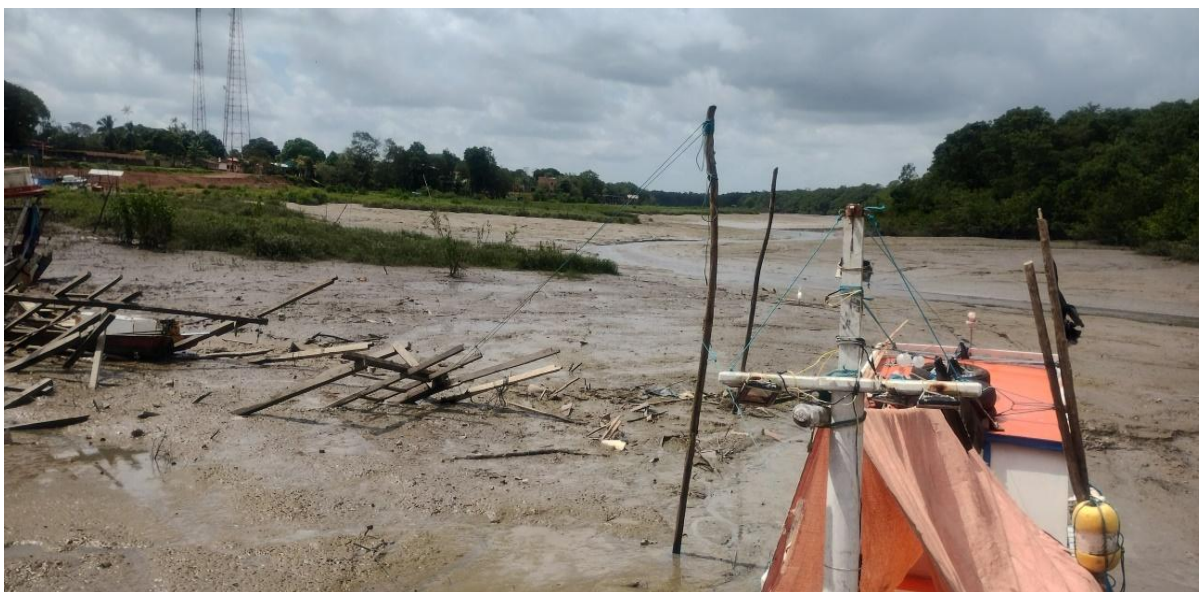
Figura 09 – A interrupção no curso do rio na área do meandro abandonado

O crescimento da vegetação em frente à orla da cidade está sendo mais lento, devido à ação humana, pois a gestão municipal através da secretaria de meio ambiente, realizar ações de poda da vegetação. A água presente na parte do meandro abandonado advém do processo de cheia da maré. Enquanto na figura 09, nota-se que o curso do rio já foi interrompido na área do meandro abandonado, devido ao assoreamento por acumulo de sedimentos.

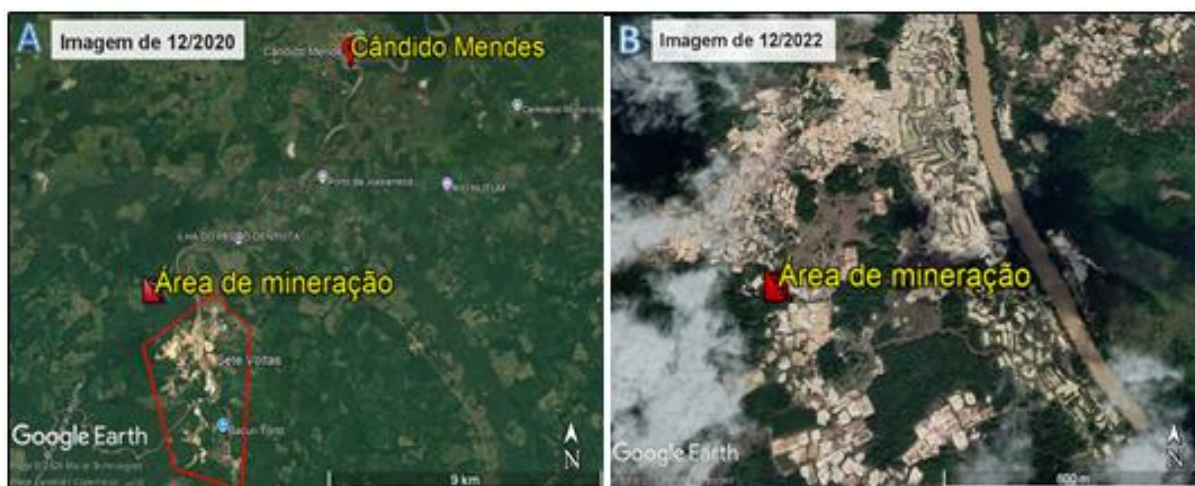
Figura 10 – Área de mineração próxima da cidade: A imagem A, mostra a área de mineração próximo da cidade; a imagem B mostra a área devastada pela ação garimpeira às margens do rio.

Conforme com as imagens de satélite, a figura 10 destaca a presença de atividades garimpeiras, e degradação ambiental às margens do rio Maracaçumé, 11 km à montante da cidade de Candido Mendes.

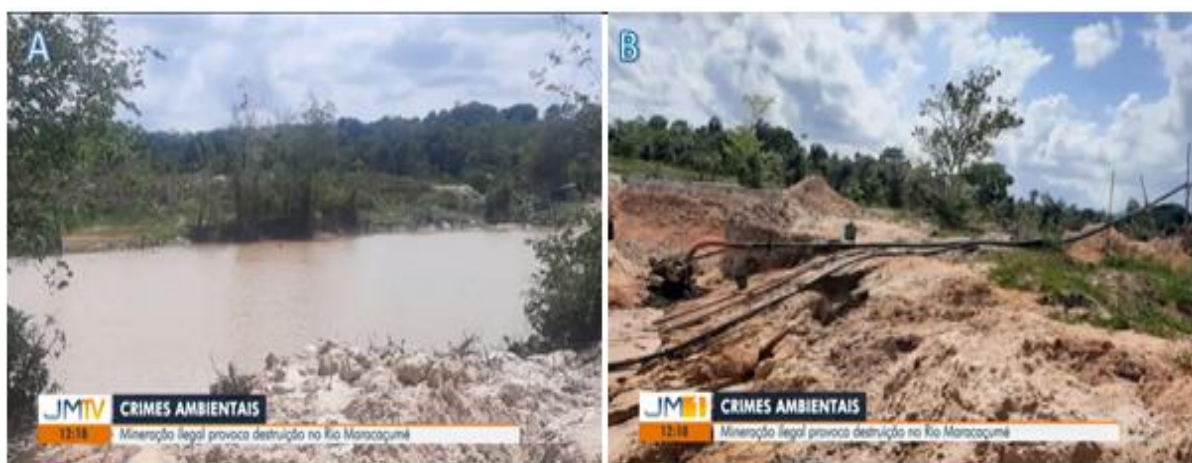
Figura 11 – Águas poluídas e equipamento utilizado na garimpagem: A imagem A mostra a destruição da vegetação às margens do rio; a imagem B mostra e um equipamento utilizado na garimpagem.

A figura 11 destaca os crimes ambientais praticado às margens do rio e equipamentos utilizados na atividade garimpeira, conforme a denúncia jornalística.

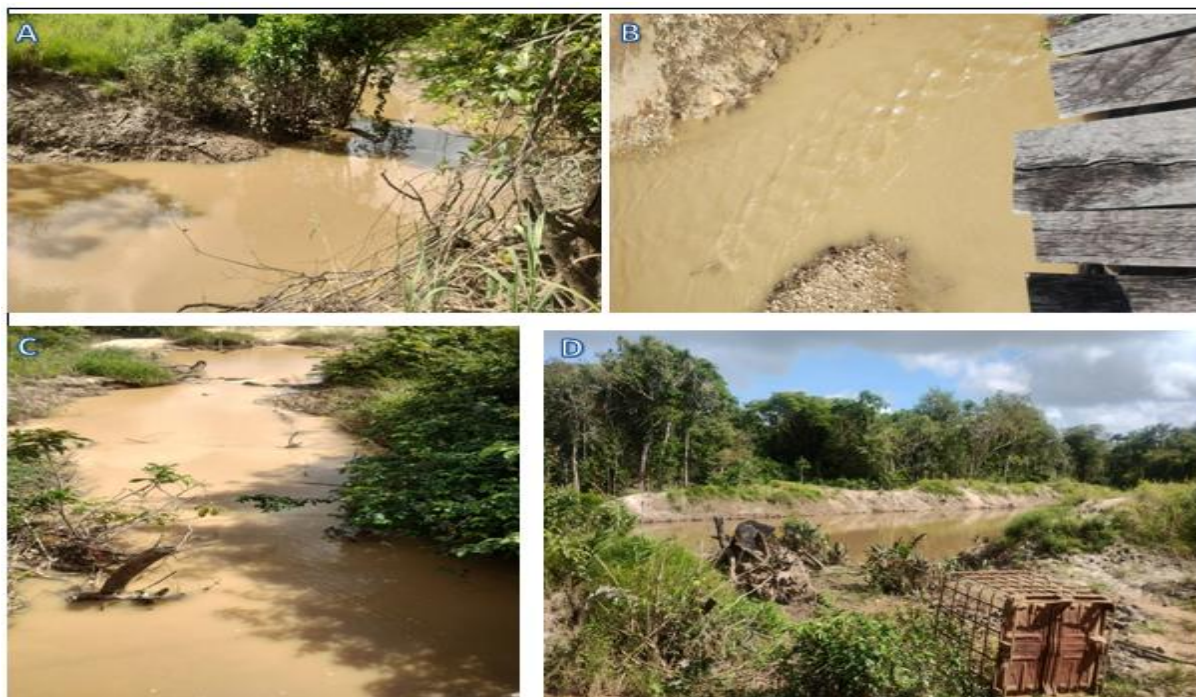
Figura 12 – Águas barrentas das áreas mineradas: As imagens A, B e C mostram águas barrentas que saem das áreas mineradas; a imagem B, mostra uma área abandonada pelos garimpeiros.

Conforme destacado na figura 12, as águas barrentas que saem das áreas mineradas em pequenos córregos em direção ao rio Maracaçumé, um possível fator contribuinte no processo de assoreamento do meandro abandonado.

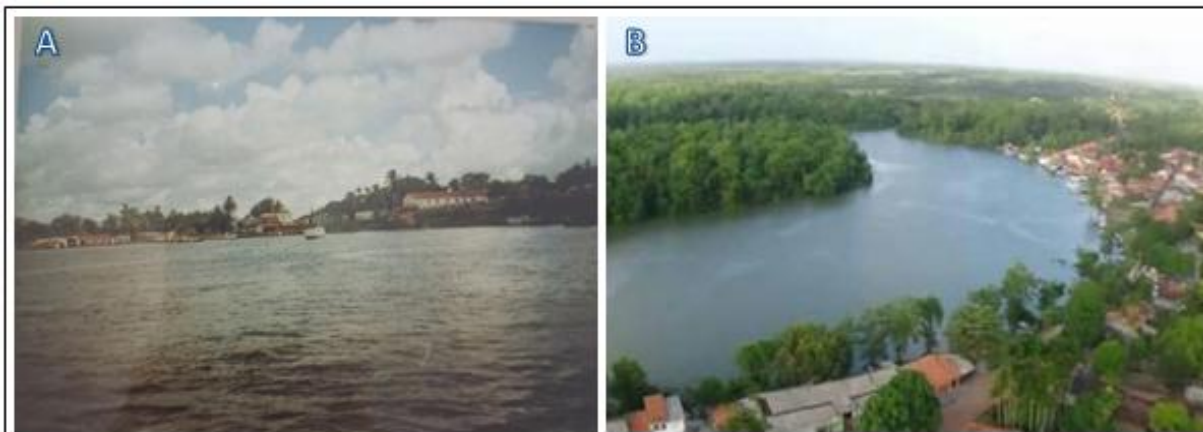
Figura 13 – A grandiosidade do rio em frente à orla da cidade: As imagens A e B quando o rio era totalmente navegável nesse trecho em frente à cidade.

As imagens das figuras 13 e 14 destacam a região da orla da cidade, antes do assoreamento. Na figura 13, nota-se a grandiosidade do rio em frente à orla da cidade, onde até meados da década de 2010, o fluxo de embarcações não dependia do ciclo da maré.

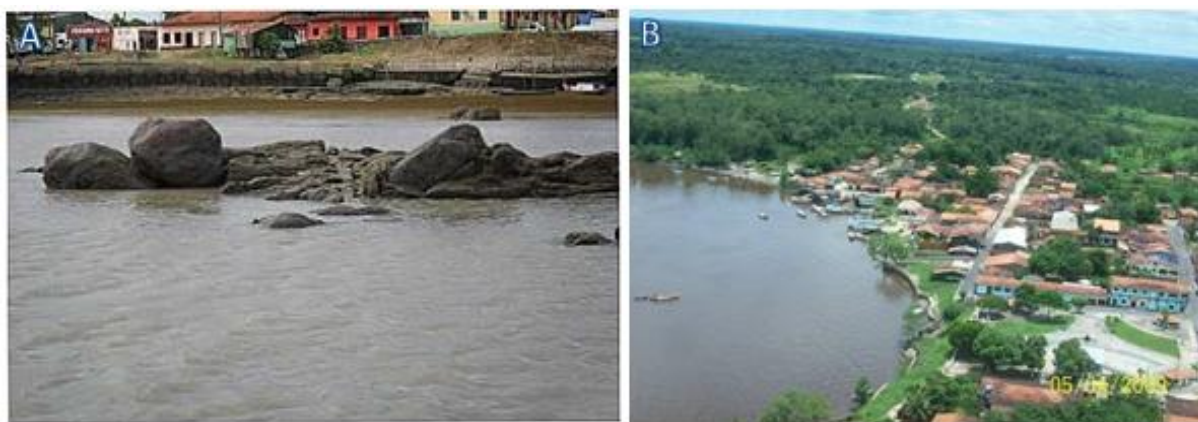
Figura 14¹ – O rio navegável e as pedras no leito após a vazante da maré: Na imagem A, e visível às pedras no leito do rio; a imagem B mostra o rio navegável em frente ao porto da cidade.

Na figura 14, além da grandiosidade do rio em frente ao porto de passageiros, destaca também as pedras no leito do rio, antes visíveis após a vazante da maré, devido à cidade está próxima da foz do rio.

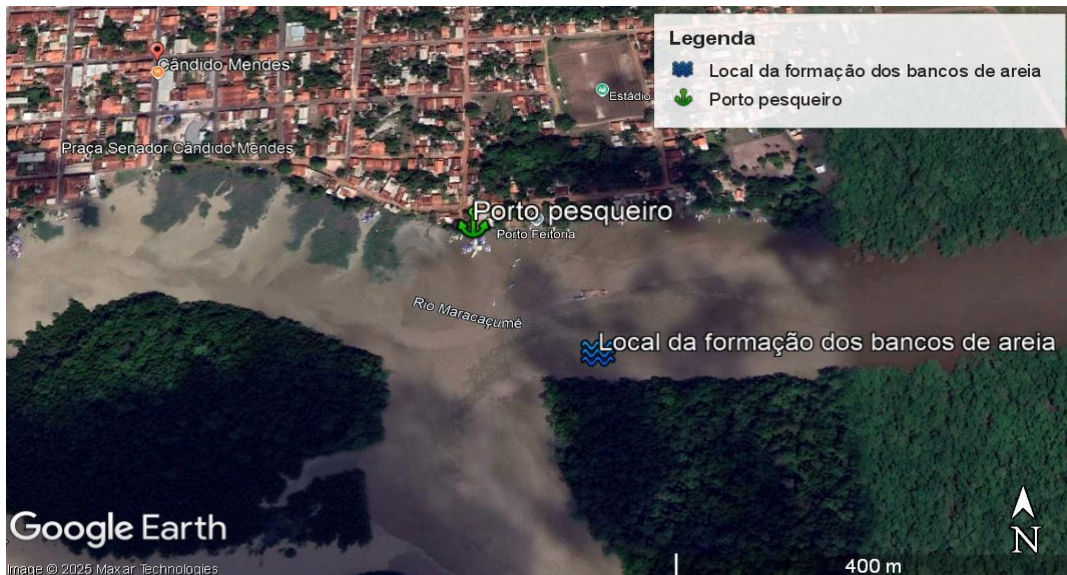
Figura 15 - Local de formação dos bancos de areia.

As figuras 15, 16, 17, 18 mostram as transformações geomorfológicas na área do meandro abandonado. Em frente ao porto pesqueiro na curva para onde o rio foi desviado, há formações de bancos de areia em desenvolvimento, conforme a figura 15.

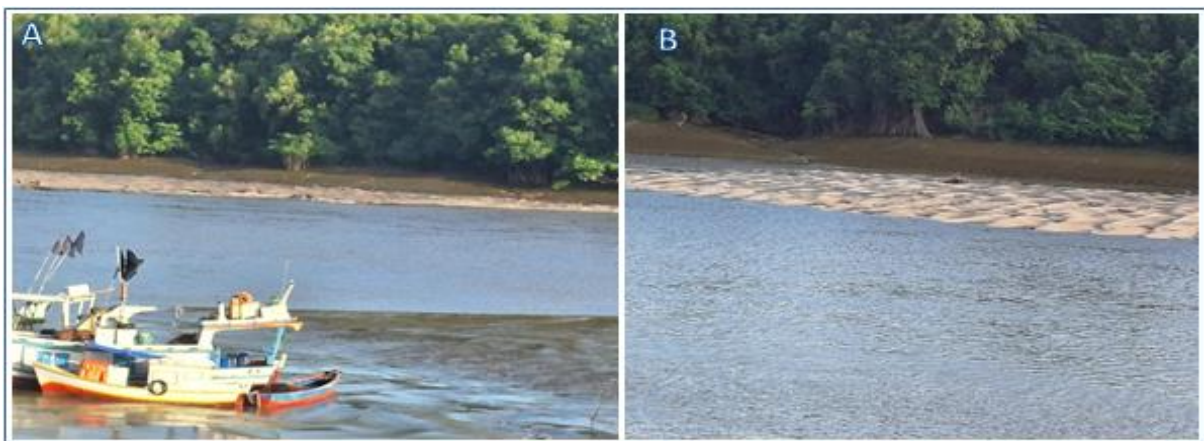
Figura 16 – Bancos de areia em formação: As imagens A e B destacam o assoreamento e os bancos de areia na margem na esquerda do rio.

Conforme a figura 16 destaca-se os bancos de areia em formação na margem direita do rio, vistos após a vazante da maré, e o crescente assoreamento em expansão, que prejudicará também as atividades do porto pesqueiro da cidade.

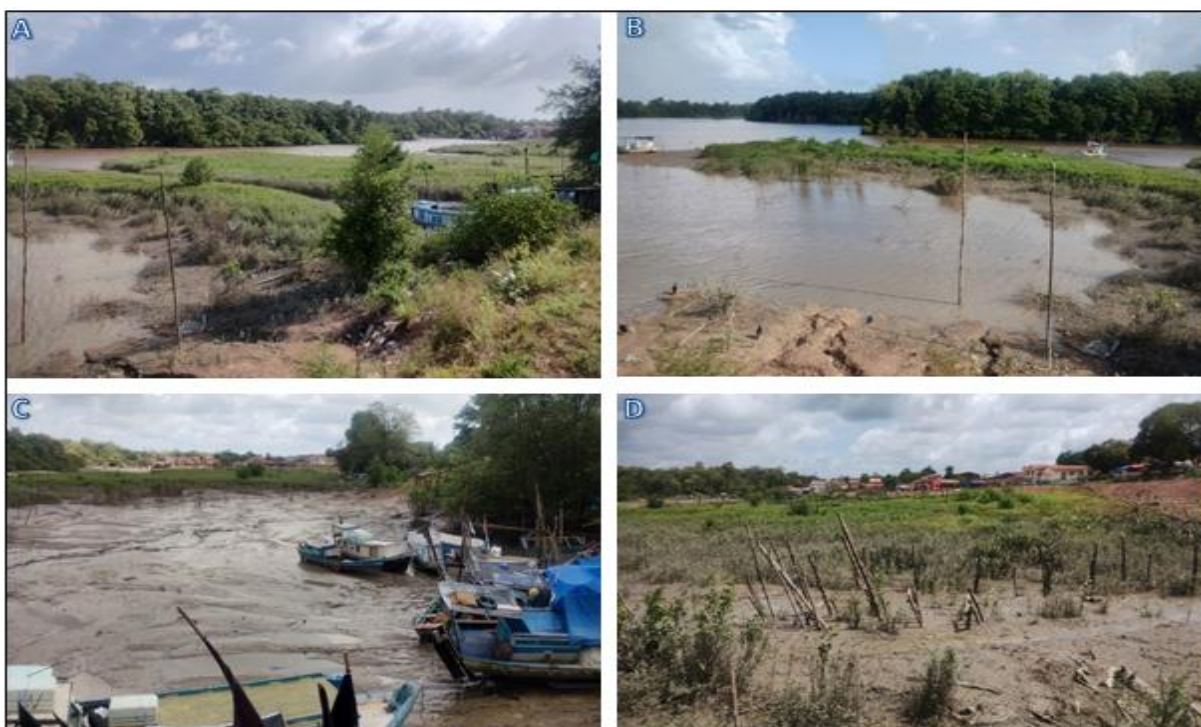
Figura 17 – O assoreamento e o crescimento da vegetação: As imagens A e B destacam o assoreamento e a vegetação; a imagem C mostra a área assoreada; a imagem D destaca-se a vegetação em frente à orla da cidade.

Após a interrupção total do curso do rio na parte do meandro abandonado, a região entra no processo de colmatação, que é terceira fase da gênese do processo após o corte do meandro (Marques, 2017), como visto na figura 17, onde é destacado o assoreamento em frente à orla da cidade, como também o crescimento da vegetação, a água presente no local advém do ciclo de cheia da maré.

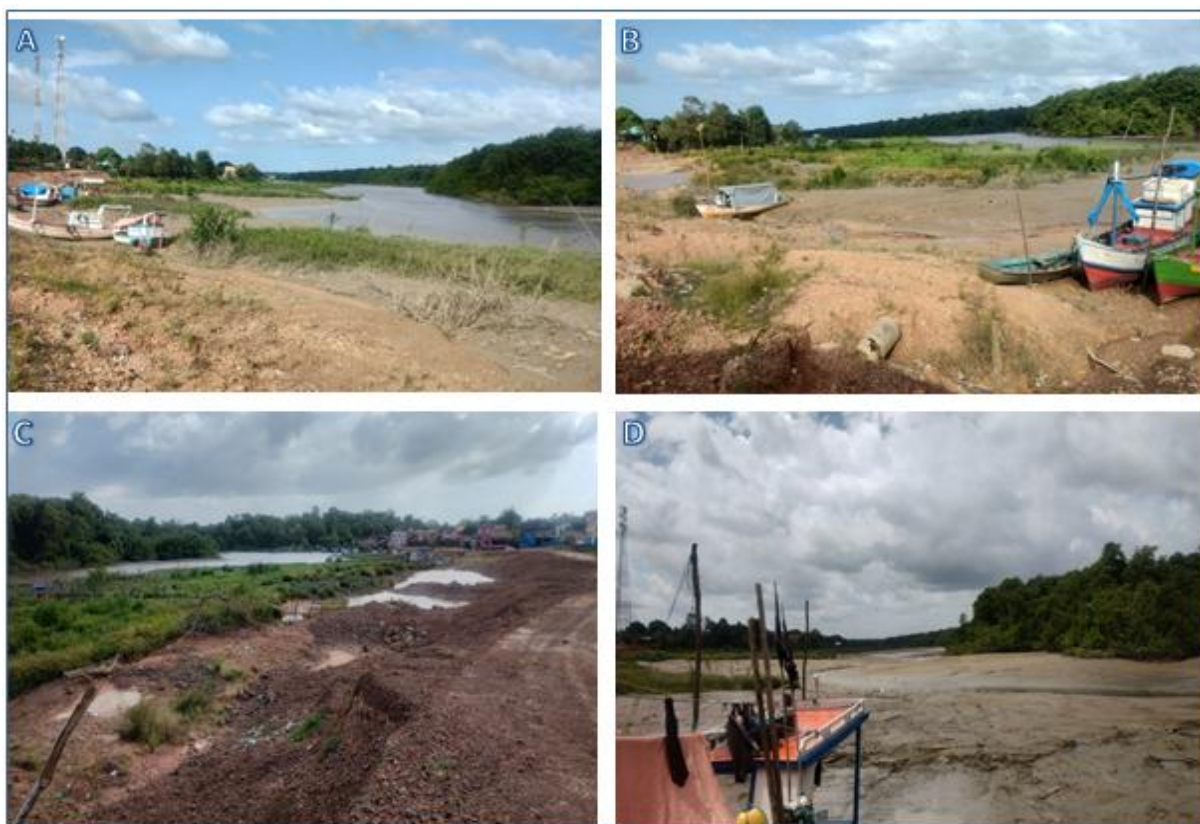
Figura 18 – A transformação geomorfológica local: Nas imagens A, B e C destaca-se a área assoreada e o crescimento da vegetação; a imagem D a interrupção do curso do rio em frente à orla.

De acordo com a figura 18, a região da orla está em plena transformação geomorfológica ambiental, não sendo mais possível avistar as pedras no leito do rio, devido ao crescente assoreamento local.

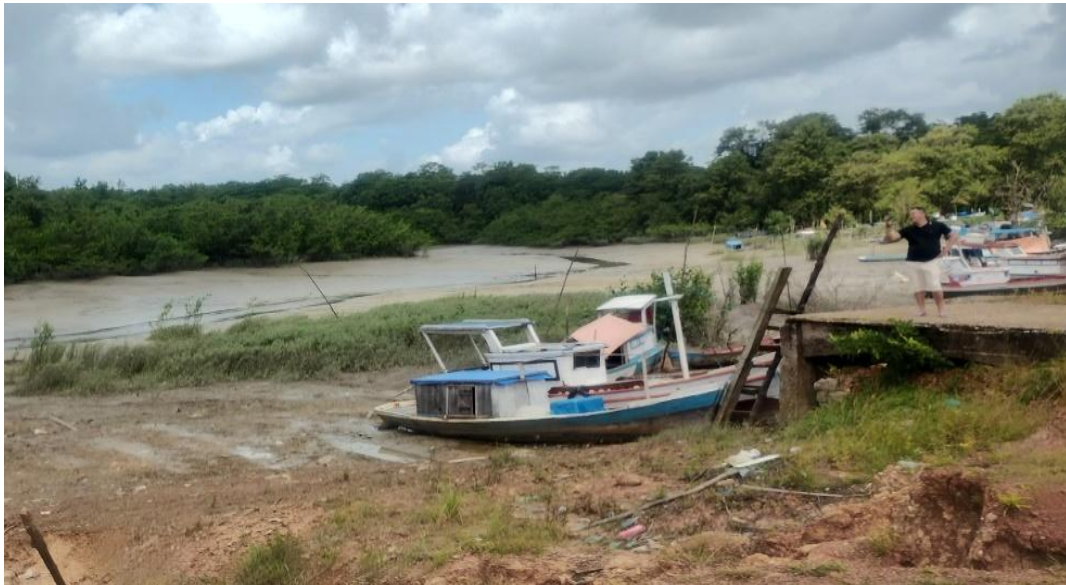
Figura 19 - Local do antigo porto de passageiros da cidade.

Na parte da orla da cidade onde funcionava o antigo porto de passageiros, figura 19, era uma região de comércio ativo, movimento de pessoas, barcos e lanchas que chegavam e partiam transportando pessoas e mercadorias, sem depender do ciclo das marés para os deslocamentos. Atualmente trata-se de uma área parcialmente degradada, com pouca movimentação de pessoas e o comércio em declínio, ainda sendo perceptível na localidade à presença de pequenos barcos pesqueiros, devido à área está próxima do centro da cidade e do mercado municipal.

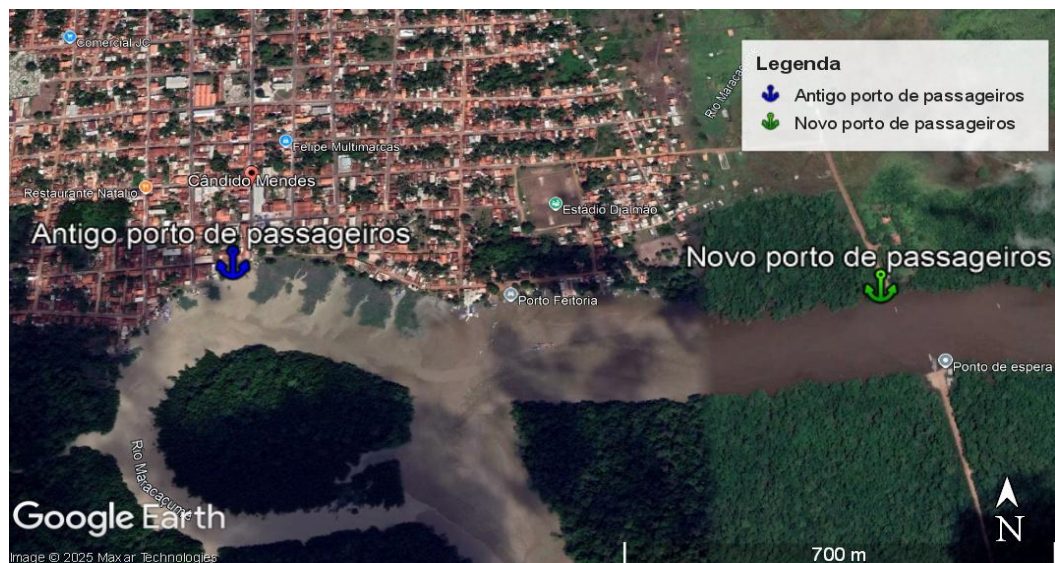
Figura 20 - A distância entre o antigo e novo porto de passageiros.

A mudança do porto para outra localidade, cerca de 2,450 km de distância do antigo porto (figura 20), veio acompanhada de um custo extra para as pessoas que precisam pagar frete para o transporte de mercadorias até o novo porto, principalmente os moradores da zona rural do município que dependem do porto para sua mobilidade, de modo que alguns passageiros precisam fazer uso o transporte alternativo para se deslocarem.
