PROJETO DE INSERÇÃO ARQUITETÔNICA DA ANTIGA
CASA CARVALHAES

Trabalho de Conclusão de Curso apresentado na Faculdade de Arquitetura e Urbanismo da Universidade Federal do Pará, como requisito para obtenção do Título de Bacharel em Arquitetura e Urbanismo.

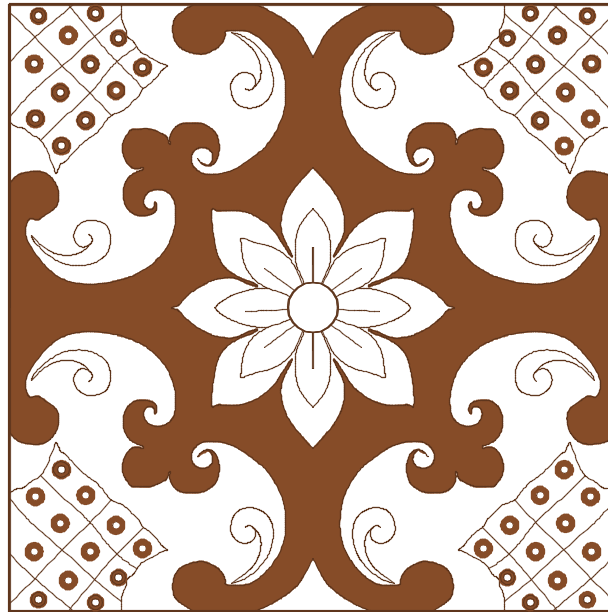
Figura 34: Desenho do motivo do azulejo da Casa Carvalhaes.

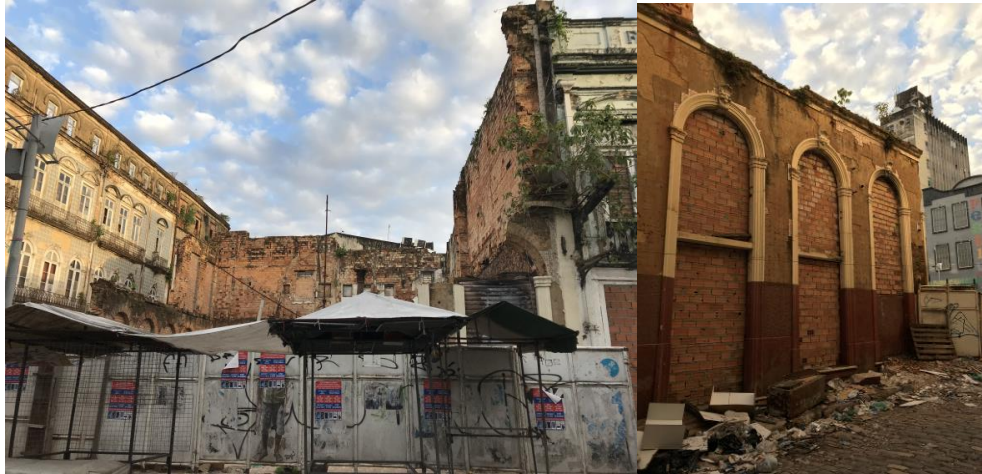
Figura 42: Situação atual da Casa Carvalhaes.

Desde então, por conta do abandono, a edificação continua se deteriorando, tendo em vista que parcelas das fachadas que ainda resistiam acabaram desabando. Atualmente, existe um tapume em volta do lote, porém as fachadas continuam desprotegidas (figura 42).

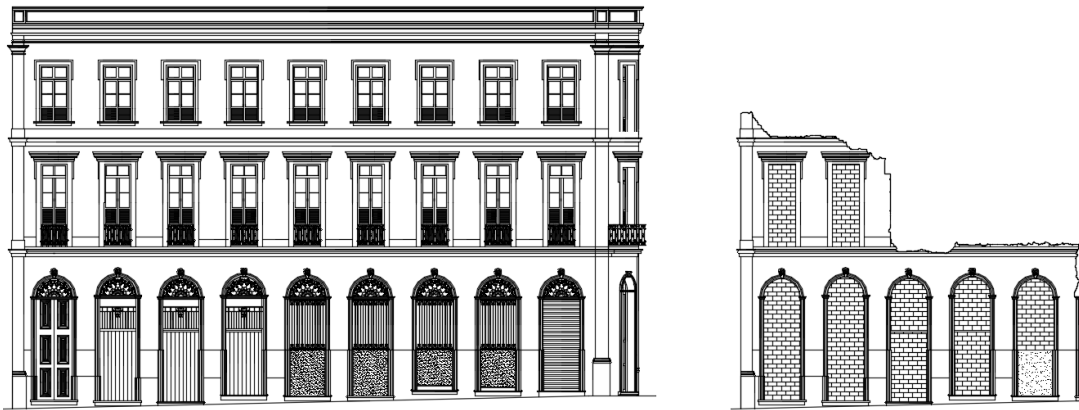
Figura 53: Fachada da Casa Carvalhaes pela Trav. Leão XIII em 2002 e remanescente da fachada em 2019, respectivamente.

Desse modo, é possível observar que mais de 80% da fachada da edificação foi perdida, além dos materiais que a compunham, como as esquadrias em madeira, gradis metálicos e a perda quase total do revestimento azulejar. De posse dos desenhos técnicos elaborados, foi desenvolvido então o mapeamento de danos das duas fachadas existentes. O mapeamento foi dividido em duas fichas que descrevem os danos encontrados nas superfícies da edificação.

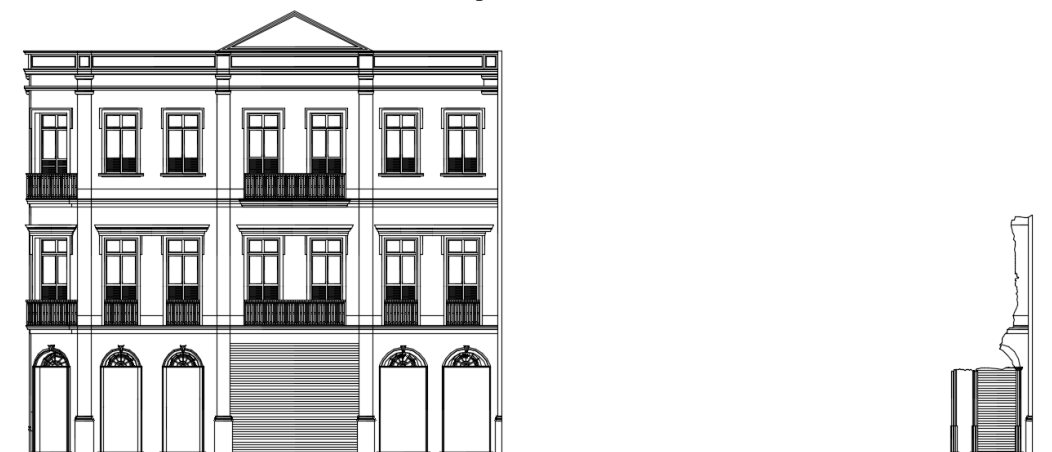
Figura 54: Fachada da Casa Carvalhaes pela R. Santo Antônio em 2002 e remanescente da fachada em 2019, respectivamente.

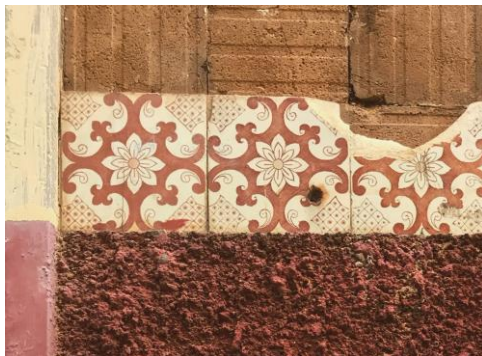
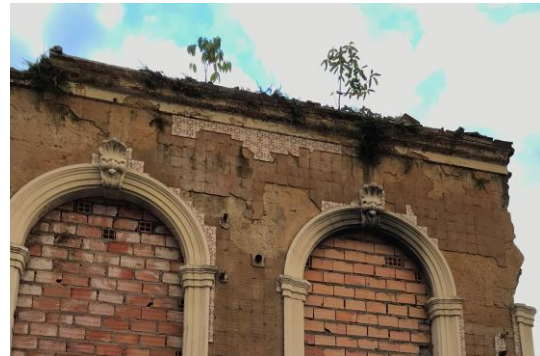
Descrição: Destacamento do revestimento azulejar.			Descrição: Presença de vegetação e colonização biológica na parte superior do remanescente da fachada, assim como manchas de umidade e sujeira.		
Foto nº 03	Autor: Saskya Brandão	Data: 19/02/2019	Foto nº 04	Autor: Saskya Brandão	Data: 19/02/2019

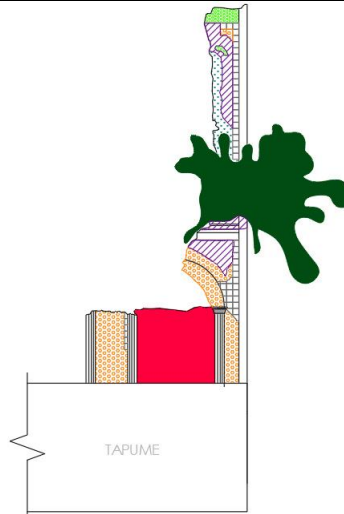
Ficha nº 02

Diagnóstico: A parte inferior da fachada encontra-se encoberta por um tapume. Os vãos encontram-se vedados por porta de enrolar. Houve o destacamento quase total do revestimento azulejar, sobrando apenas argamassa e, em algumas partes, houve a perda completa do material. As áreas pintadas apresentam destacamento da pintura e manchas de umidade e sujidade. Presença de colonização biológica e vegetação, que se concentram na parte superior da fachada.

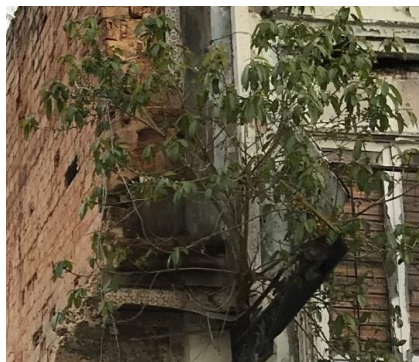
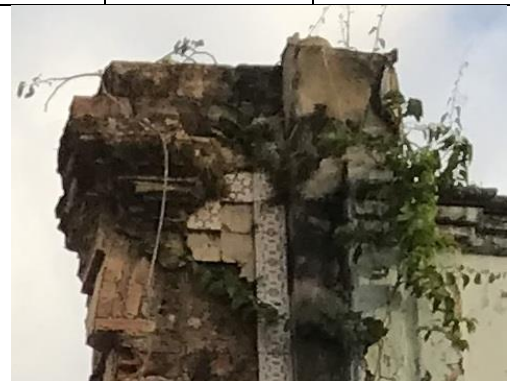
Descrição: Presença de vegetação.			Descrição: Presença de vegetação e colonização biológica na parte superior do remanescente da fachada, assim como manchas de sujidade e destacamento do revestimento azulejar.		
Foto nº 03	Autor: Saskya Brandão	Data: 19/02/2019	Foto nº 04	Autor: Saskya Brandão	Data: 19/02/2019

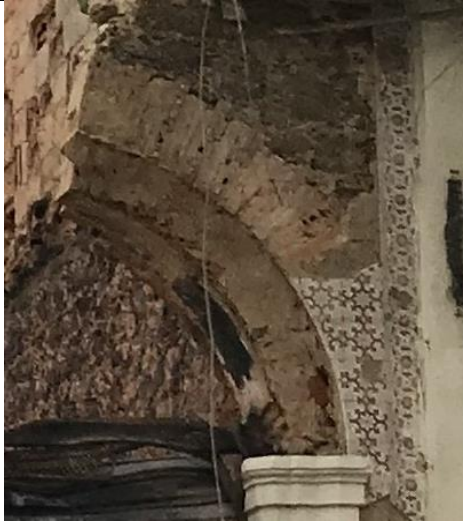
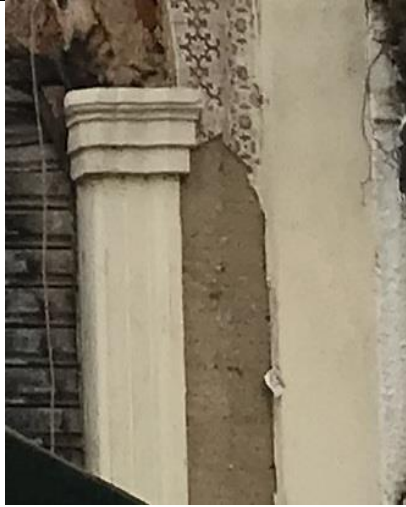
Descrição: Destacamento dos azulejos e perda de material. Estrutura aparente.			Descrição: Destacamento dos azulejos.		
Foto nº 05	Autor: Saskya Brandão	Data: 19/02/2019	Foto nº 06	Autor: Saskya Brandão	Data: 19/02/2019
Aluna: Saskya Rodrigues Brandão Orientadora: Roseane da Conceição Costa Norat

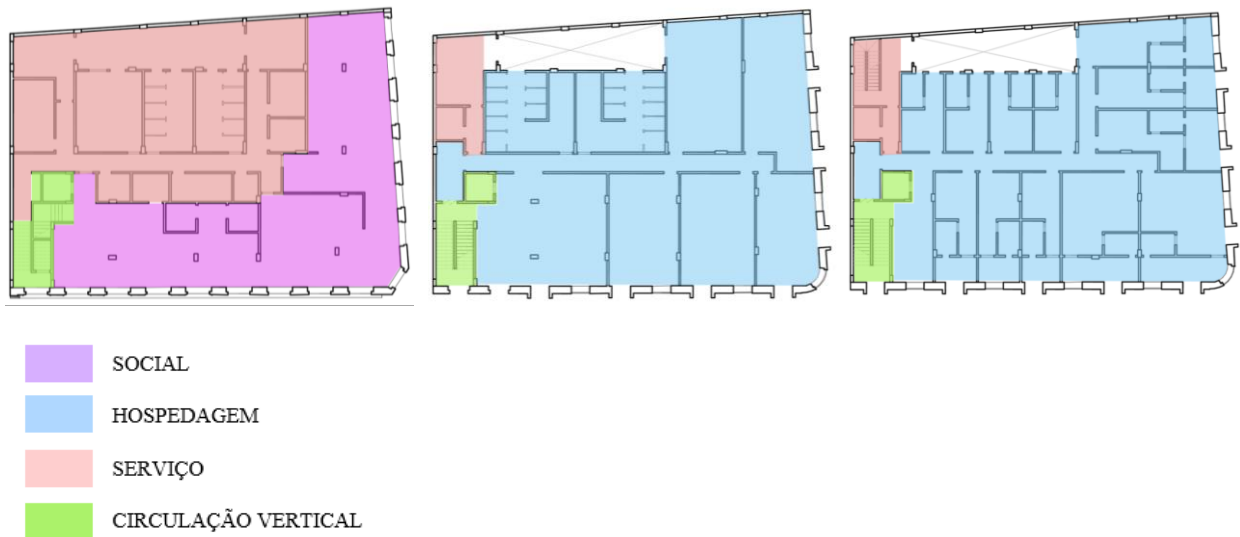
Figura 57: Setorização da proposta.

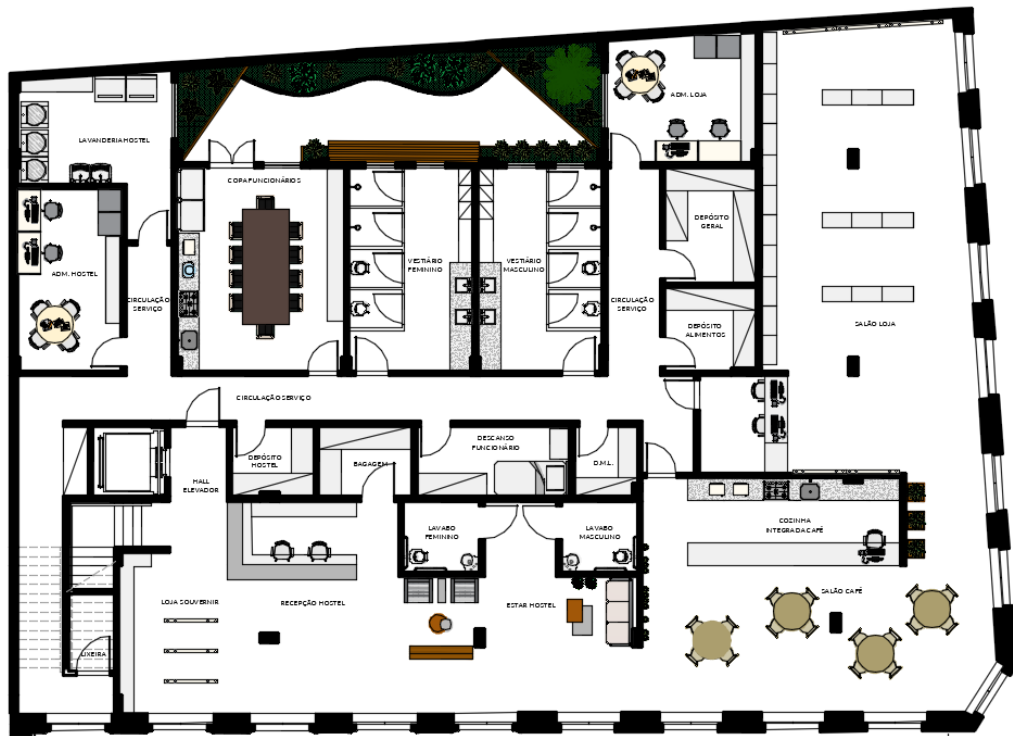
Figura 58: Layout do Térreo.

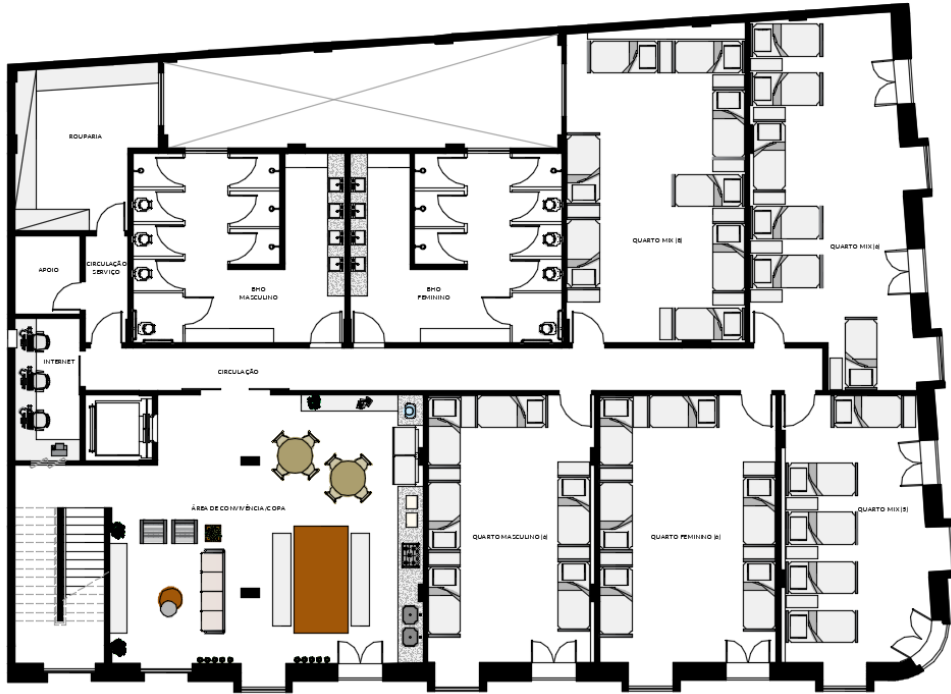
Figura 60: Layout 1º pavimento.

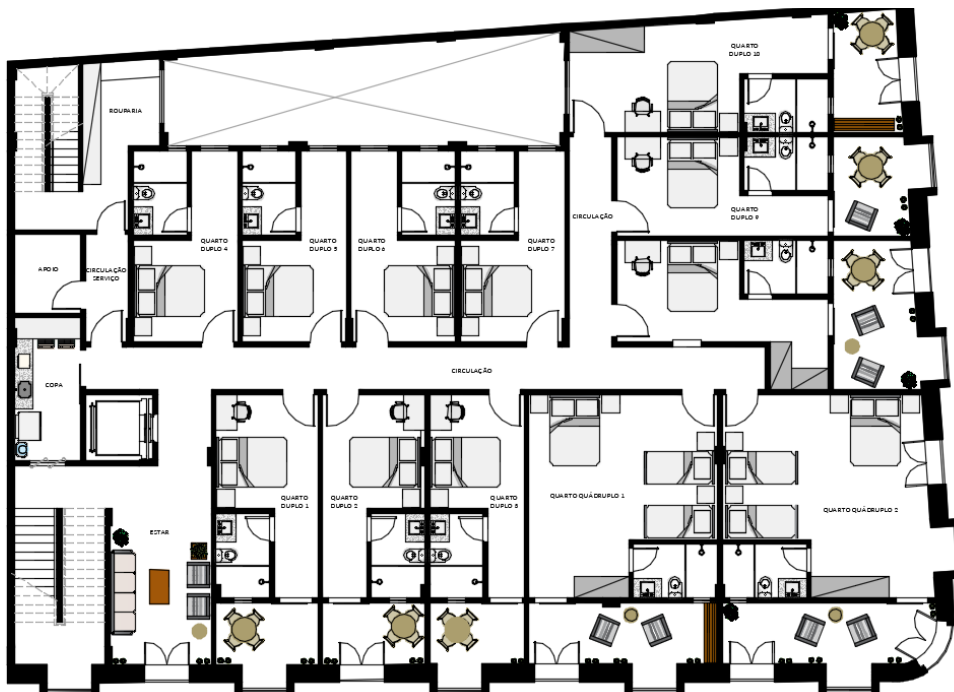
Figura 59: Layout 2º pavimento.

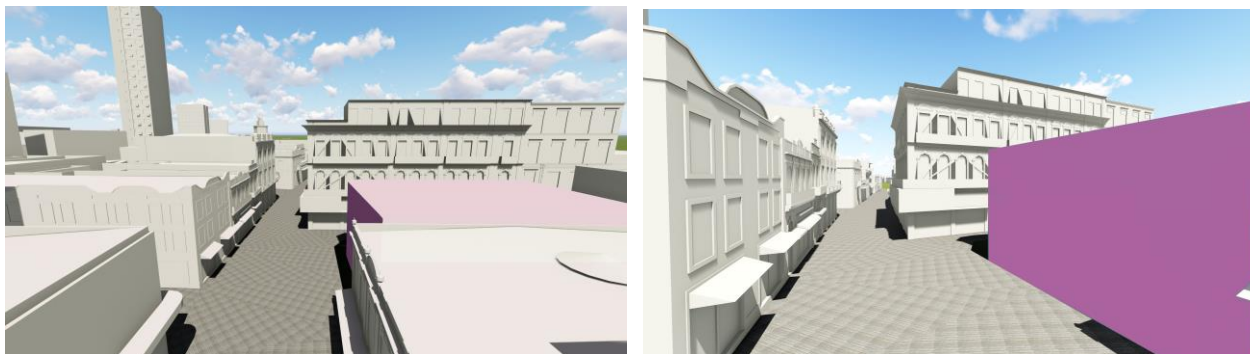
Figura 61: Volumetria com 10m de altura e entorno.

Para o lote onde está inserida a edificação, de acordo com a legislação, o gabarito máximo de altura é de 10 metros. No entanto, observou-se que a volumetria com 10 metros de altura acabaria por desaparecendo em relação ao entorno, que conta com edificações suntuosas como o Paris n'América (figura 61).

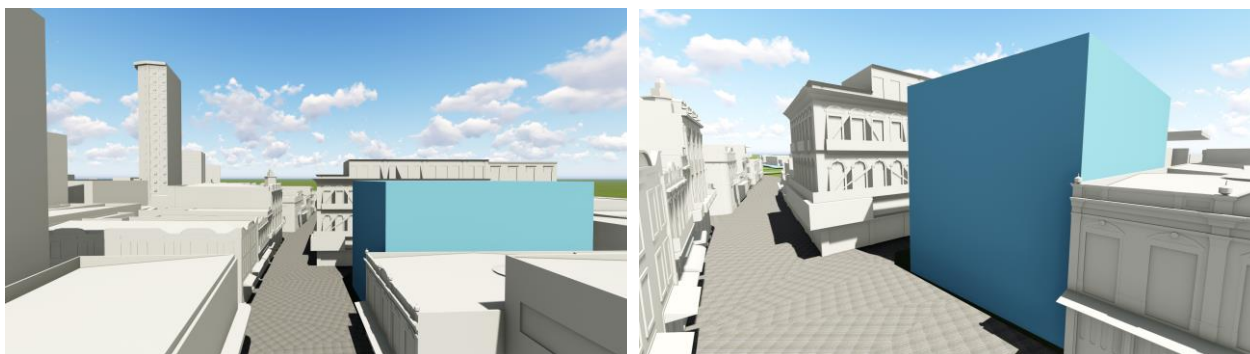
Figura 62: Volumetria com 16.5m de altura e entorno.

Dessa forma, optou-se por manter a altura da edificação original, com 16,5 metros de altura, de modo a reconstituir a volumetria da quadra (figura 62).

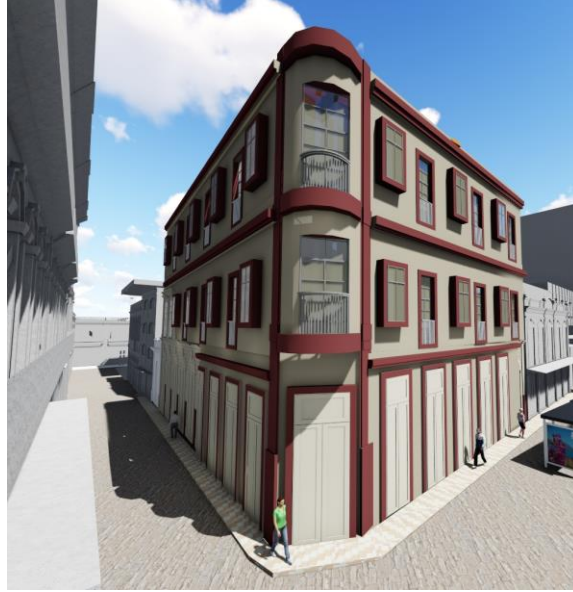
Figura 63: Proposta para a antiga Casa Carvalhaes.

No que restou das fachadas da antiga Casa Carvalhaes, optou-se por manter o revestimento azulejar original, recompondo os painéis com os azulejos que foram recuperados após o incêndio. Para o restante da fachada, é proposta uma nova configuração de vãos, incluindo janelas de peitoril de 1,5m e sacadas do corpo do edifício, objetivando um jogo de cheios e vazios para modificar o ritmo da fachada, conotando um caráter contemporâneo à edificação.

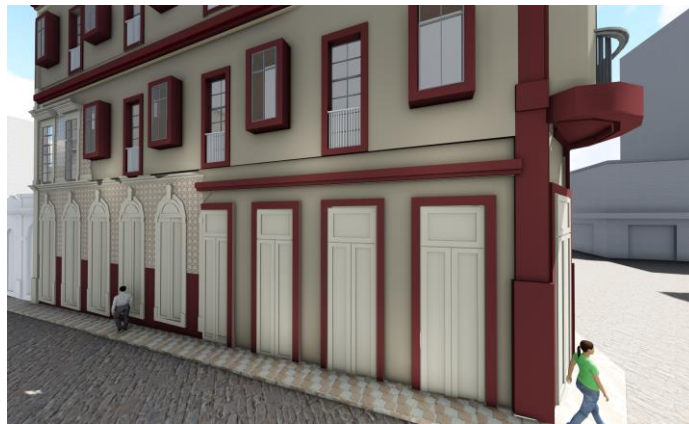
Figura 64: Fachada da Tv. Leão XIII.

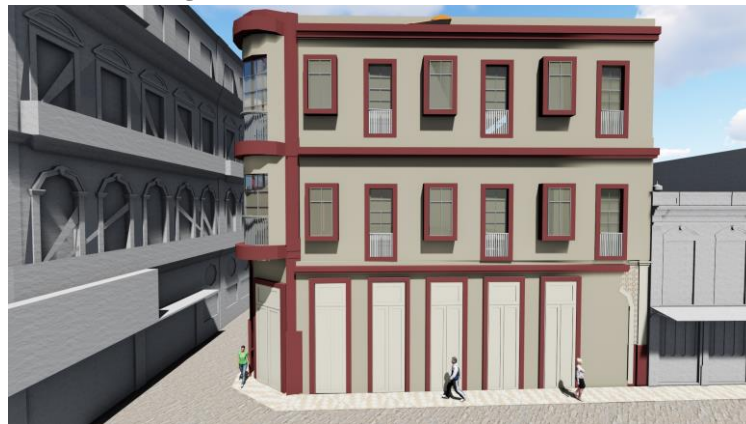
Figura 65: Fachada da R. Santo Antônio.
