## **AVALIAÇÃO DA QUALIDADE DE CALÇADAS EM CIDADE DE MÉDIO PORTE: ESTUDO DE CASO EM ANANINDEUA - PA**

Trabalho de Conclusão de Curso apresentado a Faculdade  
de Engenharia Civil do Instituto de Tecnologia da  
Universidade Federal do Pará, como parte dos requisitos  
para obtenção do título de Bacharel em Engenharia Civil

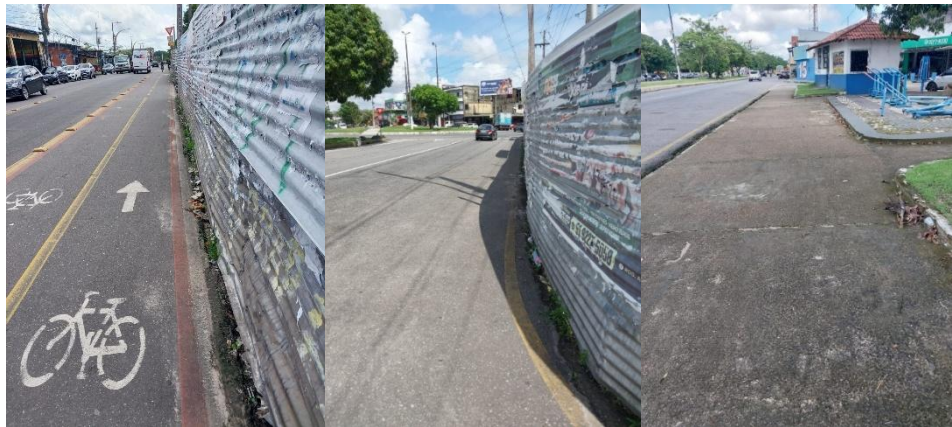
Figura 4 – Trechos T11, T12 e T16

Na análise, o trecho que se destacou positivamente foi o T16 que obteve os melhores níveis em todos os indicadores dentre os passeios públicos, por estar localizado ao lado de uma praça que aparenta ter manutenção recente e possui um posto da polícia. O destaque negativo foi o trecho T12, por estar localizada em um ponto de grande tráfego de veículos, próximo à rotatória, e é totalmente obstruída por tapume obrigando os pedestres a caminhar pelo leito da rua.

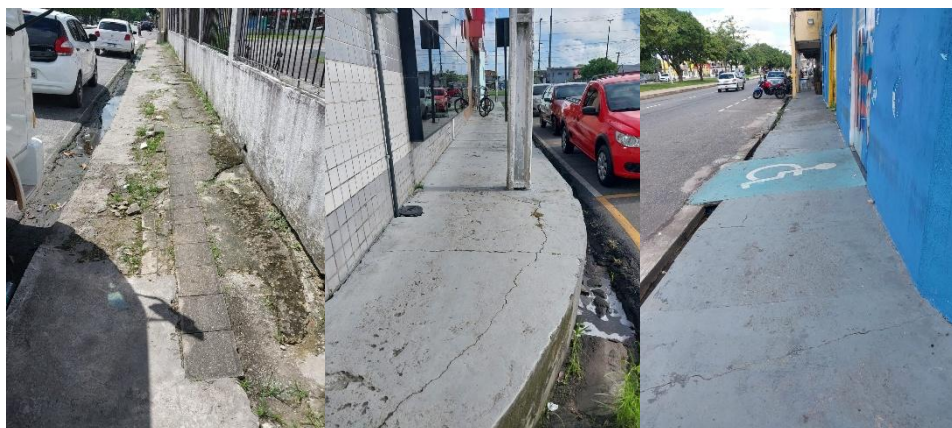
Figura 5 – Trechos T17 (manutenção: 2), T7 (manutenção: 4) e T15 (manutenção: 4)

Quanto à manutenção, a maior parte obteve nível 2, 72% das calçadas com pavimento em condições ruins, superfície apresentando rachaduras, desníveis e falta de manutenção. O nível 0 representa 11%, sendo os trechos T11 e T12, de calçada inexistente, apesar de demarcada, não apresenta no momento do estudo nenhuma condição de uso, causada por obra no local que ocupou toda a área. O nível 4, também constituindo 11% das calçadas, com pavimento em boas condições, material apropriado, irregularidades e defeitos recuperados, são observados nos trechos T7 e

T15. Apenas um trecho recebeu nota 5, o T16 com pavimento em condições excelentes, com material apropriado e aparência de manutenção constante.

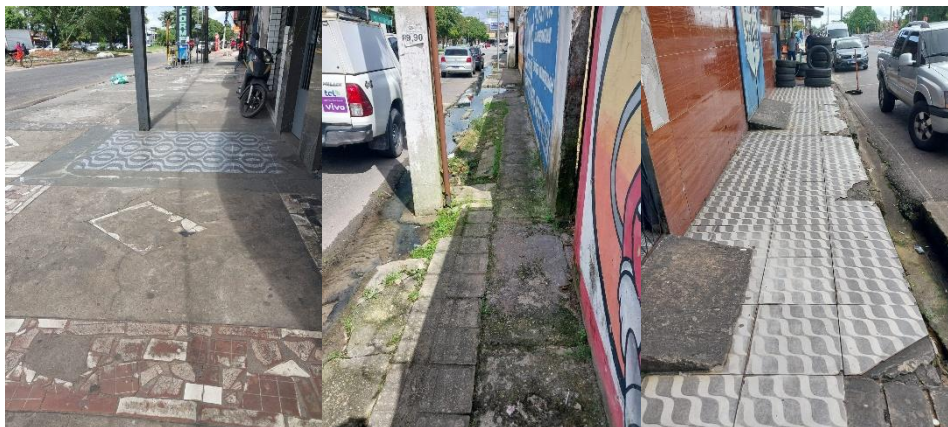
No que se refere à largura efetiva, não houve ocorrência dos níveis 4 e 5, pois não há calçadas com largura em torno ou superior a 2,00 m livre, sendo com maior ocorrência os níveis 0, 2 e 3, com 28% cada, sendo o nível 3 com faixa com pequena obstrução devido à instalação de equipamentos urbanos, porém com largura suficiente para acomodar o fluxo, e as de nível 2, que possuem largura inferior a 1,20 m, devido à presença de barreiras como mesas de bar, postes ou sendo esta a largura da calçada. Calçadas de nível 1 tem sua faixa de circulação bastante reduzida, inferior a 0,70 m, devido à ocupação por outros usos. Cinco trechos obtiveram nota 0, por estarem totalmente obstruídos, e os pedestres sendo obrigados a caminhar pelo leito da rua.

Figura 6 – Trechos T2 (largura efetiva: 3), T14 (largura efetiva: 2) e T10 (largura efetiva: 0)
