UNIVERSIDADE FEDERAL DO PARÁ
INSTITUTO DE TECNOLOGIA
FACULDADE DE ARQUITETURA E URBANISMO

RENAN WILLIAMY DE CASTRO BARBOSA

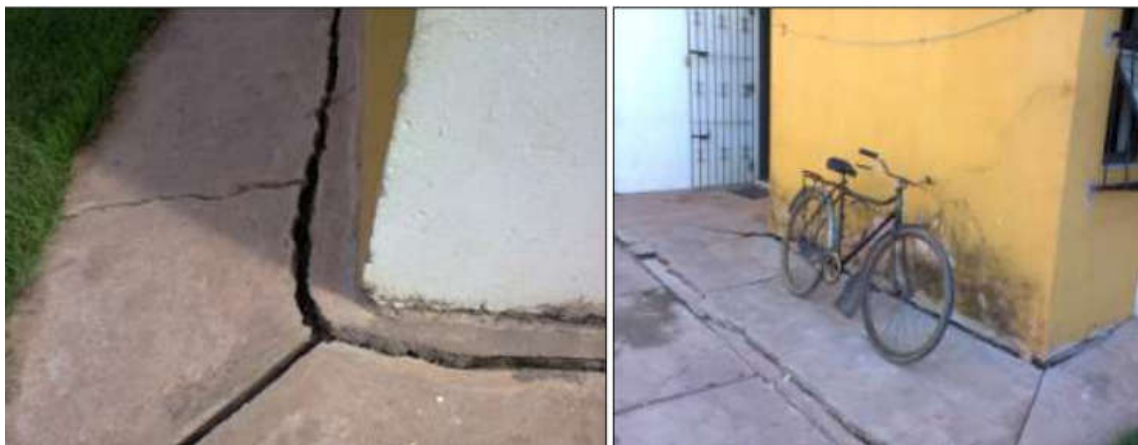
Fonte: GOMES, 2014, p.108.

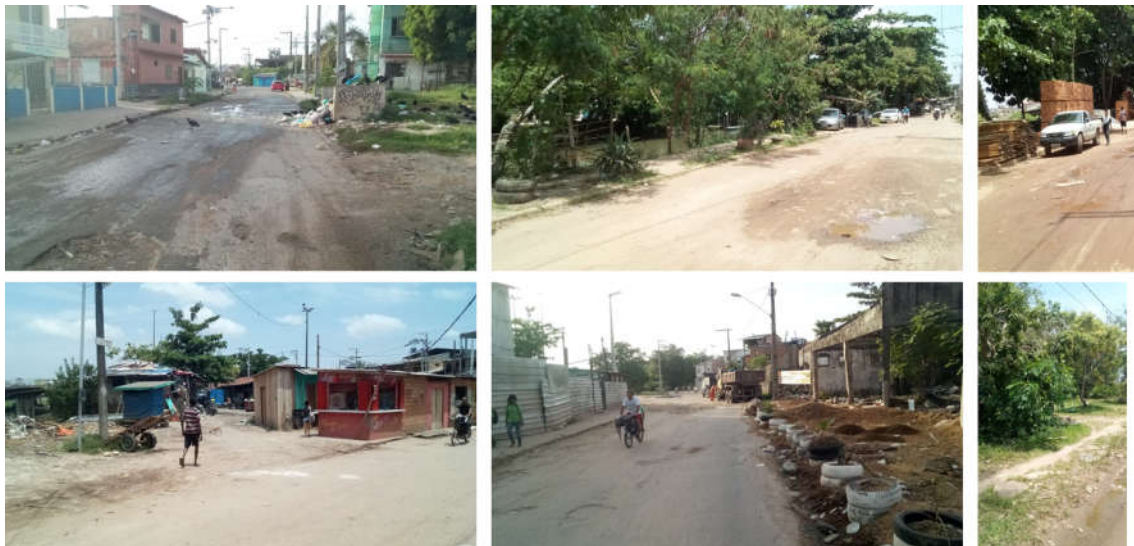
Figura 52. Situação das calçadas em diferentes pontos das avenidas marginais ao curso d'água entre a Av. Perimetral e a Rua São Domingos.

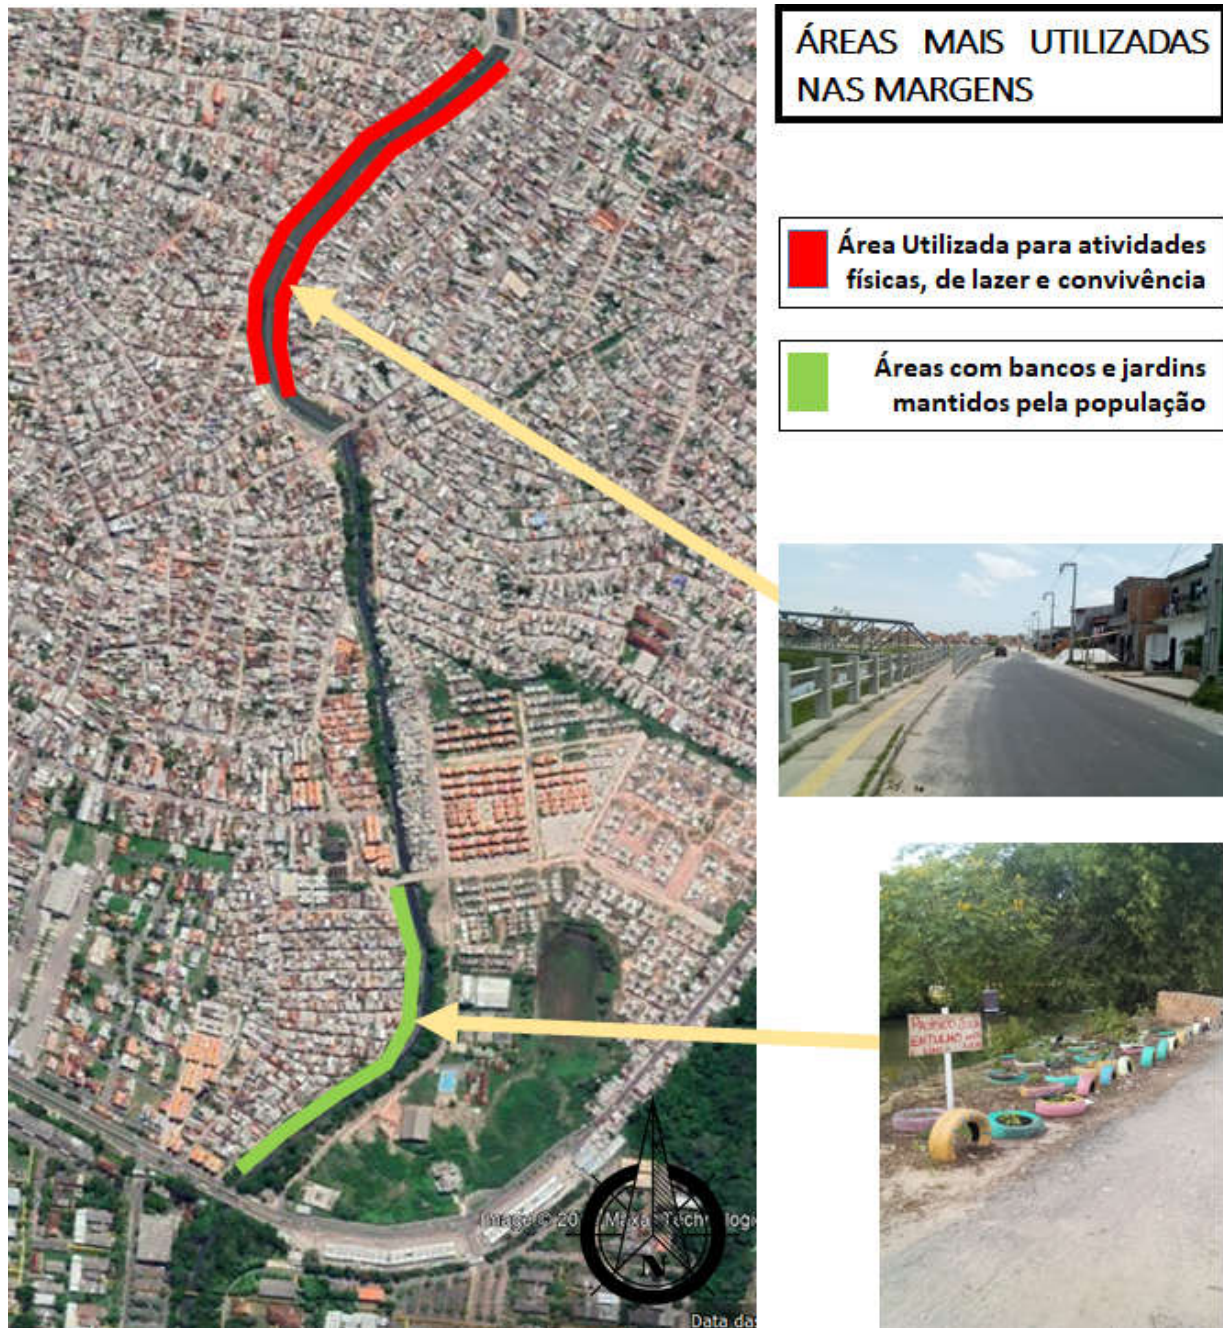
Fonte: Google Earth, 2019, elaboração do autor.

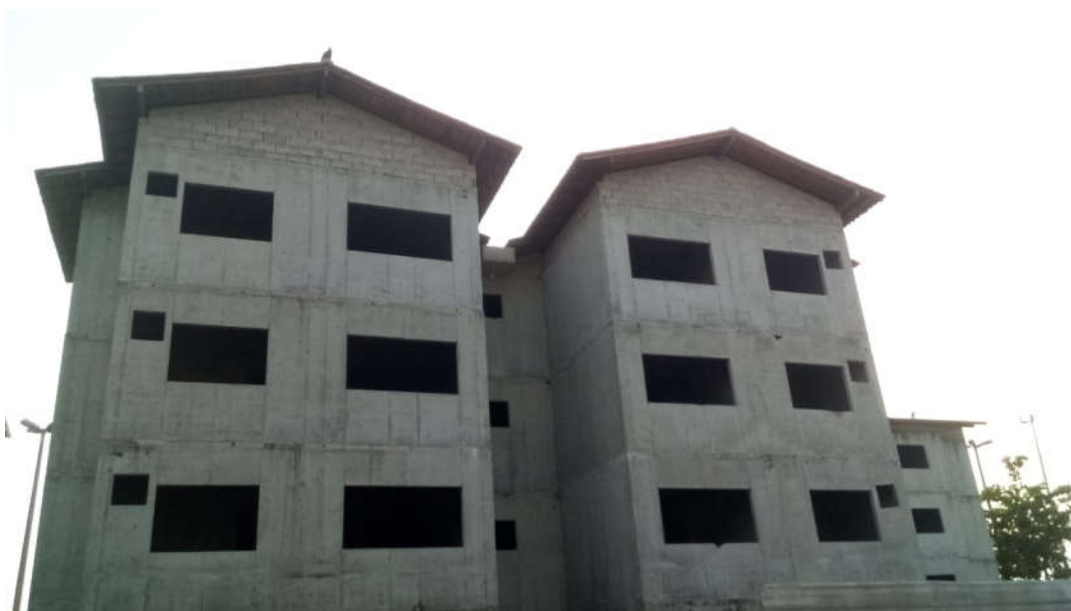
Figura 63. Fachada frontal de um dos blocos construídos durante a pesquisa, foto do dia 10 de Outubro de 2019

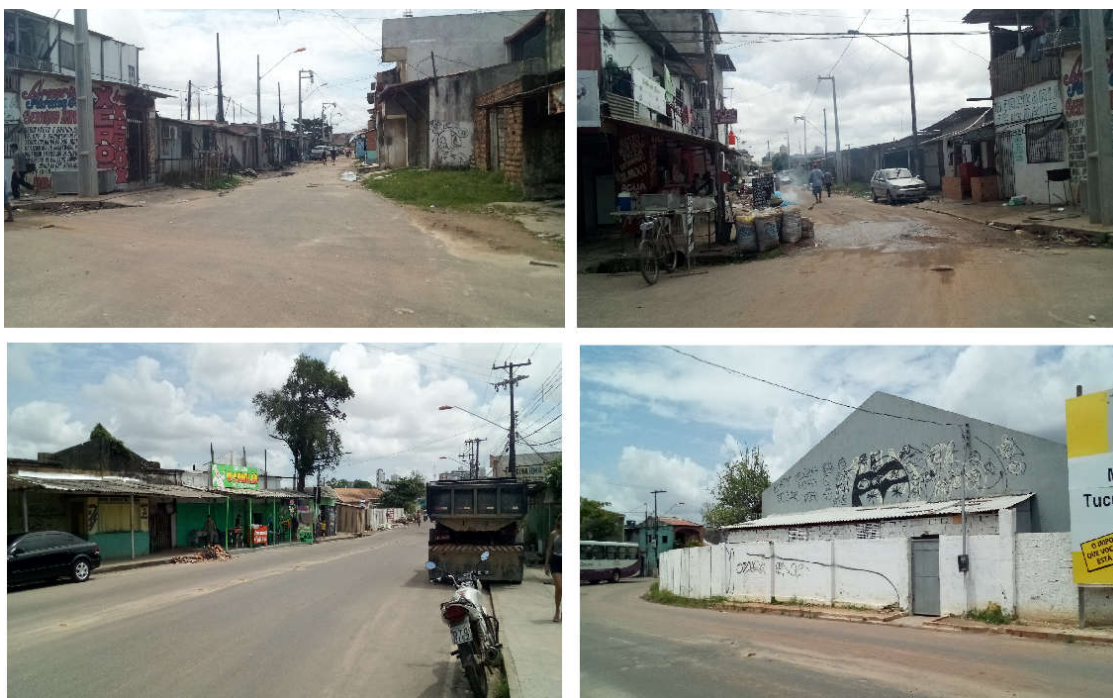
Figura 67. Ocupação da quadra nas ruas Juvenal Cordeiro e Dr. Américo Santa Rosa respectivamente, em 04 de agosto.

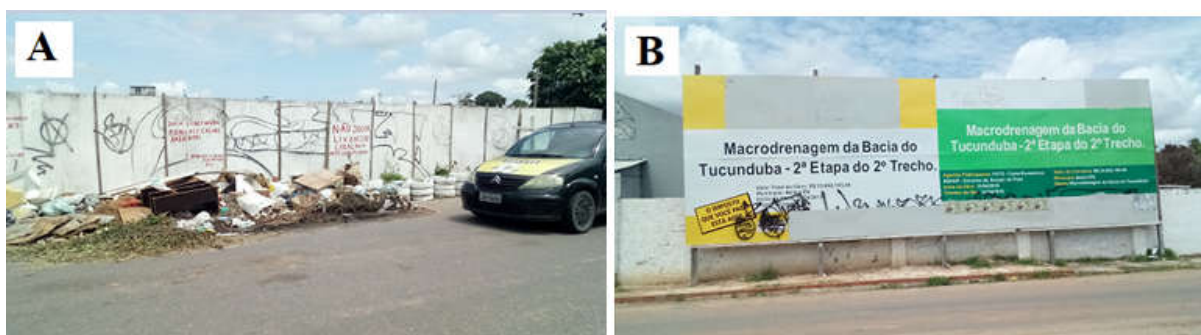
Fonte: Próprio Autor.
