**AVALIAÇÃO DAS MANIFESTAÇÕES PATOLÓGICAS DAS PAREDES DE
CONCRETO ARMADO MOLDADAS *IN LOCO* DAS CASAS DO
RESIDENCIAL CRISTO VIVE LOCALIZADO NO MUNICÍPIO DE TUCURUÍ -
PA**

Trabalho de Conclusão de Curso
apresentado como parte dos requisitos
necessários para a obtenção do grau de
Bacharel em Engenharia Civil, na Faculdade
de Engenharia Civil da Universidade Federal
do Pará.

Tucuruí, 21 de dezembro de 2016.

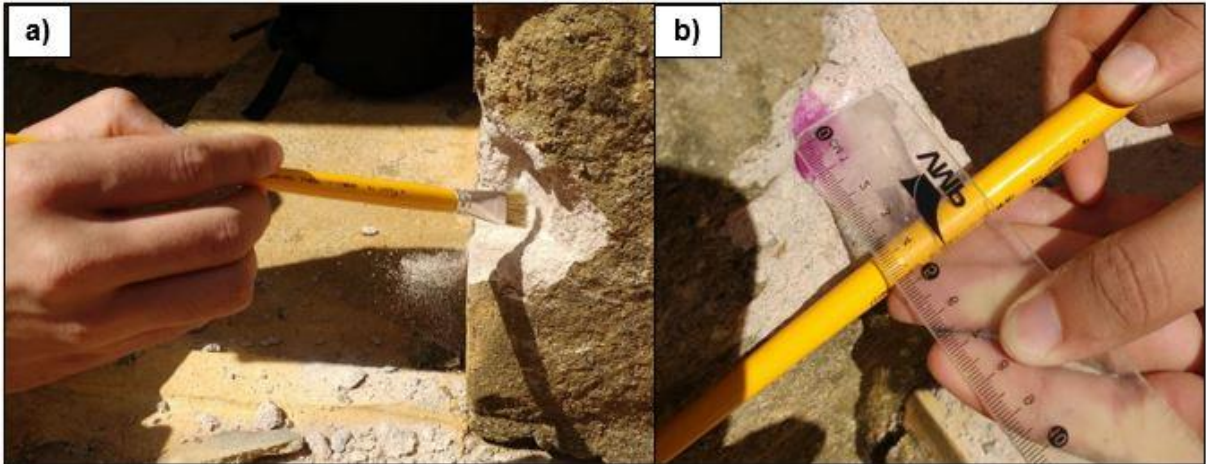
Figura 19 - a) limpeza do local de aplicação da solução; b) mensuração da frente de carbonatação.

No primeiro local de ensaio (figura 19), observa-se a mudança de coloração no concreto a partir de 3,7 cm, o que caracteriza a penetração de CO₂ até este ponto. No segundo local de ensaio (figura 20), pode-se constatar uma coloração escura no concreto, característica da presença de umidade no local, fator que se relaciona a porosidade do concreto. Além disso, pode-se observar a armadura exposta, decorrente de erros executivos, sofrendo processo de corrosão. Após o teste de carbonatação no local, constatou-se também a penetração de CO₂ com 3,2 cm de profundidade.
