**AVALIAÇÃO DE DESEMPENHO DE VIAS DO BAIRRO DE  
BATISTA CAMPOS, EM BELÉM-PA, EM RELAÇÃO AO  
ÍNDICE DE CONDIÇÃO DO PAVIMENTO (ICP)**

BELÉM - PA  
Junho/ 2022

**Trabalho de Conclusão de Curso  
apresentado a** Faculdade de Engenharia Civil  
do Instituto de Tecnologia da Universidade  
Federal do Pará, como parte dos requisitos para  
obtenção do título de Bacharel em Engenharia  
Civil

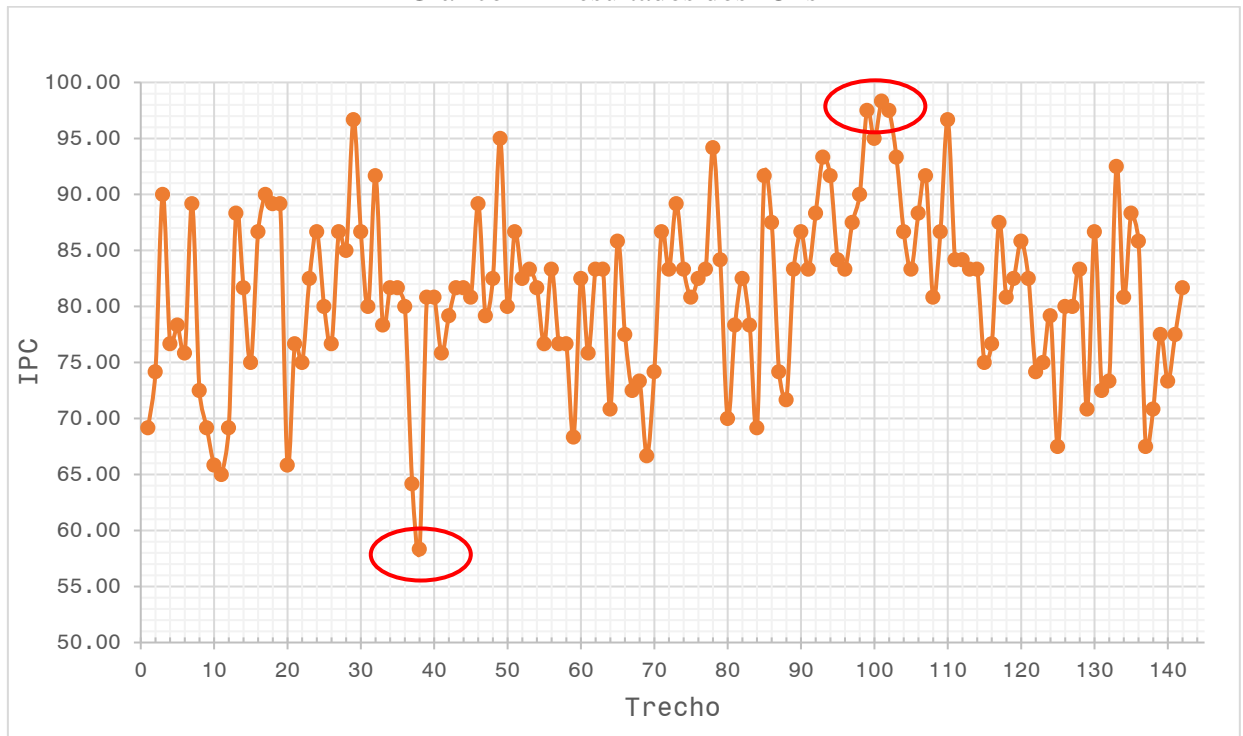
Gráfico 1 - Resultados dos ICPs

Analisando o Gráfico 1, é possível notar que a nota mais alta do ICP dos trechos foi de 98,33 (condição muito bom) e a nota mais baixa foi de 58,33 (condição regular). Também se detectou que nenhum trecho apresentou o valor máximo de 100, demonstrando que já há um pequeno desgaste devido ao tempo. Durante a coleta dos dados foi encontrado elevado desgaste superficiais nas vias locais e coletoras.

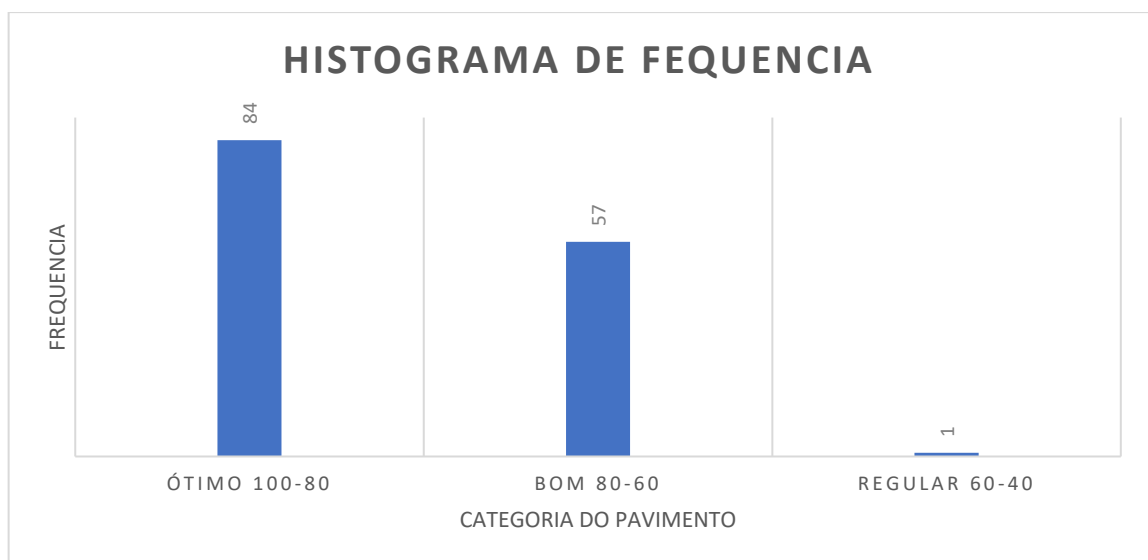
Gráfico 2 - Histograma de Frequência Absoluta

O ICP médio dos trechos analisados pelo método do SHRP foi de 81,27, de modo geral categorizando o pavimento do bairro no geral em condição ótimo, segundo Chen (1993). O desvio do padrão foi de 7,78, possibilitando o cálculo de coeficiente de variação de 9,57%. Pela a classificação sugerido por Gomes (1990) o valor de 9,57% se enquadra como baixa, ou seja, indicando uma pequena variação em relação à qualidade do pavimento do bairro. É possível também observar pelo Gráfico 2 que 84 trechos da malha viária apresentaram uma condição ótima e 57 trechos da malha viária exibiram uma condição boa e apenas 1 trecho da malha viária teve uma condição regular.

Ou seja, 141 trechos apresentam uma condição boa ou ótima e apenas 1 trecho apresentou uma condição regular. Com base no resumo dos ICPs foi possível calcular a média aritmética dos trechos de acordo com o tipo de via. Essas informações estão contidas no Gráfico 3.

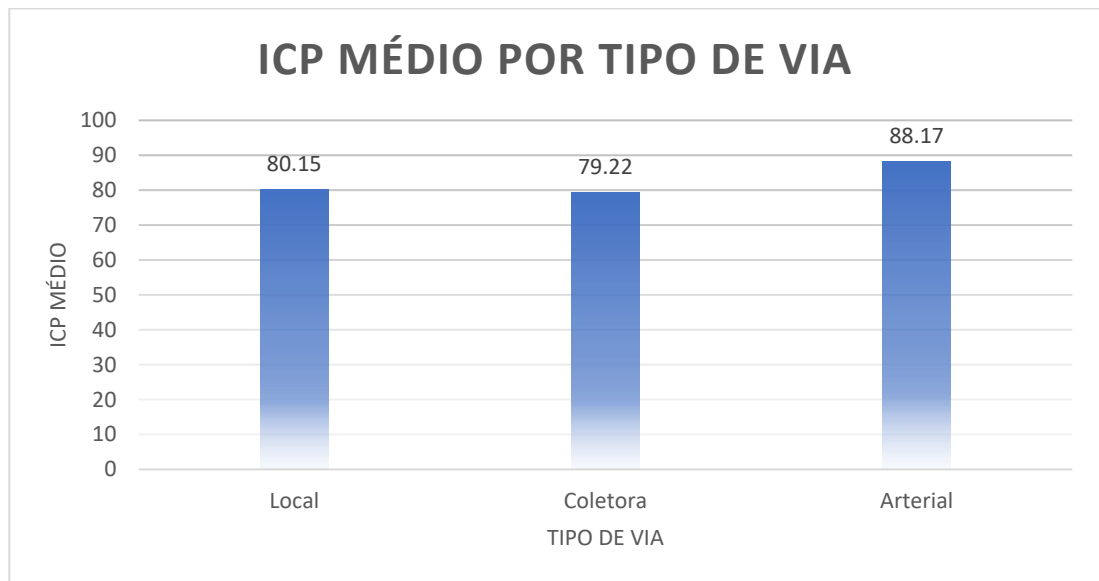
Gráfico 3 - ICP médio das vias coletoras, locais e arteriais no cenário de referência

Analisando o Gráfico 3, notou-se que as vias arteriais apresentaram maiores valores do ICP médio, enquanto que as vias coletoras apresentaram os menores valores do ICP médio. Uma explicação possível para esses resultados seria a priorização das atividades de manutenção e reabilitação para as vias arteriais em comparação das vias locais e coletoras. Apesar de as vias locais e coletoras terem menos tráfego, elas recebem menos atividades de M&R em função de limitação dos recursos disponíveis.

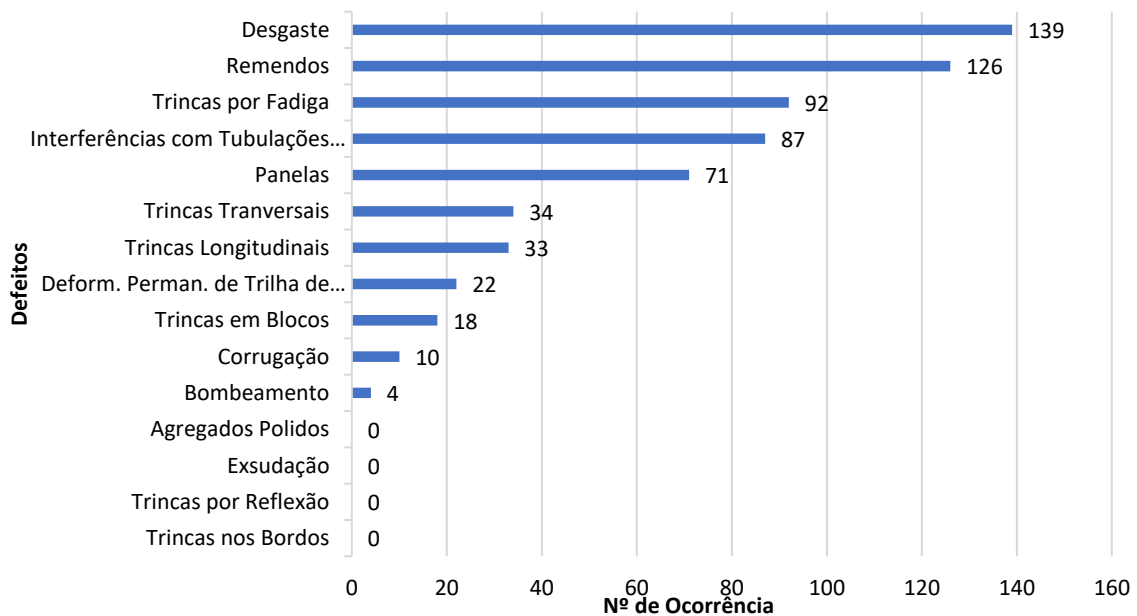
Gráfico 4 - Defeitos *versus* nº de ocorrências

O desgaste foi o defeito mais recorrente ao longo do bairro de Batista Campos como pode ser observado no gráfico, presente em 139 trechos (97,8%), provavelmente ocasionando envelhecimento do revestimento, intemperismo e pelo grande tráfego que percorre as vias. (Figura 28)

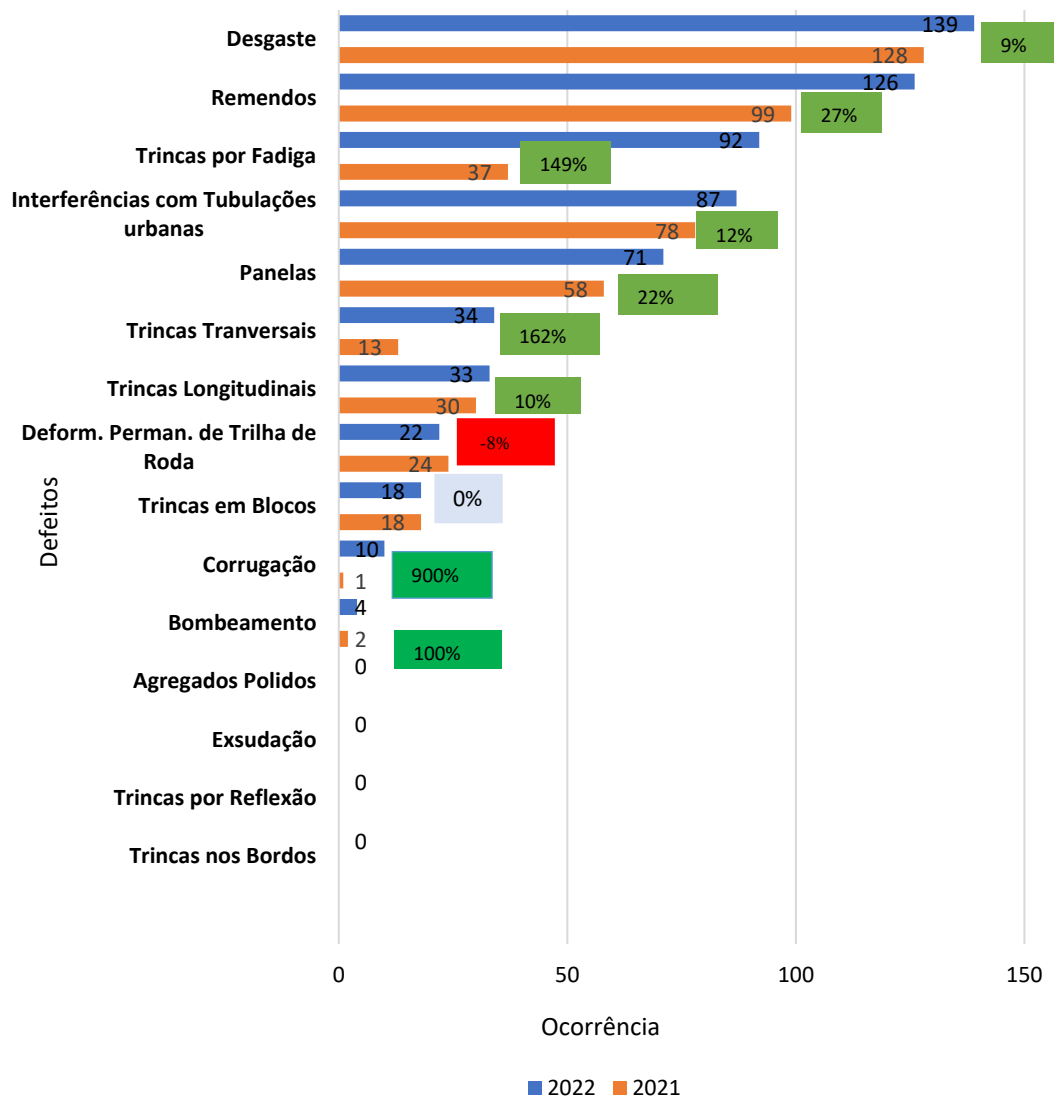
Gráfico 5 - Variação dos defeitos mais frequentes de 2021 para 2022

Analisando o Gráfico 5, percebe-se que todos os defeitos apresentaram uma variação positiva, exceto pelo defeito “deformação permanente” que teve uma variação negativa de – 8% e as “trincas em bloco” que apresentou variação nula. Percebe-se que os desgastes e remendos continuam sendo os defeitos mais frequentes no ano de 2022. O defeito de trincas por fadiga teve uma variação positiva de 149 %, com isso se destacando como um dos defeitos mais frequentes no ano 2022.

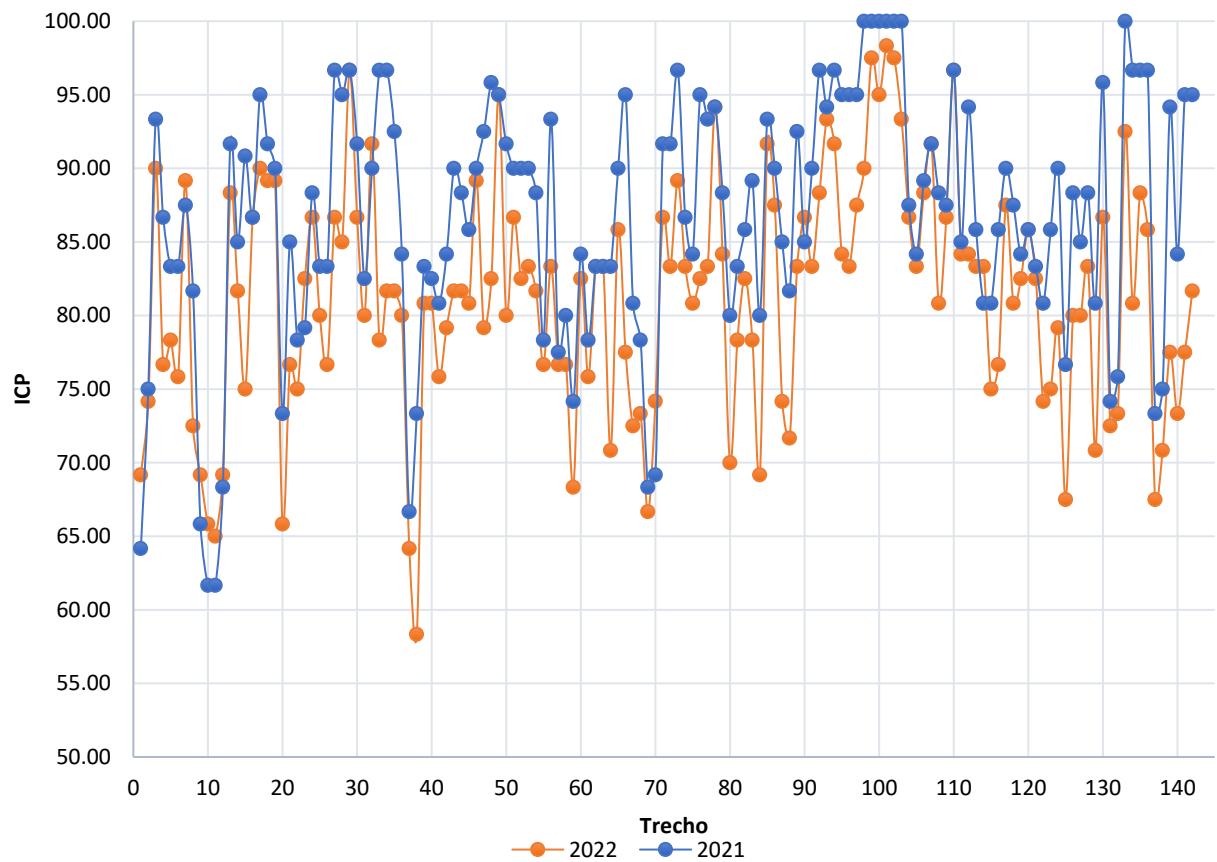
Gráfico 6 - Comparativo dos Resultados dos ICPs das Inspeções ao longo de um ano

A avaliação objetiva da condição do pavimento do Batista Campos foi feita em duas inspeções ao longo de um ano, uma em janeiro de 2021 e a outra em janeiro 2022. Na primeira realizada em 2021 por Sousa (2021), a malha viária do bairro do Batista Campos apresentou o ICP médio igual 86,75 enquadrado como uma condição “Ótima “. A segunda inspeção descrita no presente trabalho apresentou um ICP médio igual a 81,27, enquadrado, novamente, como uma condição ótima. Sendo assim, ao longo de um ano o pavimento sofreu uma deterioração média de 6,32 %. O Gráfico 6, apresenta um comparativo dos resultados dos ICPs das duas inspeções.

É possível notar em geral que os trechos apresentaram um padrão na redução da qualidade, ou seja, as duas linhas são bem semelhantes, porém os resultados de 2022 apresentaram, quase sempre, menores valores. Poucos trechos apresentaram um aumento na qualidade e existem trechos que apresentaram o mesmo valor do ICP. De posse desses resultados do ICP ao longo de um ano foi possível calcular a variação percentual do ICP.

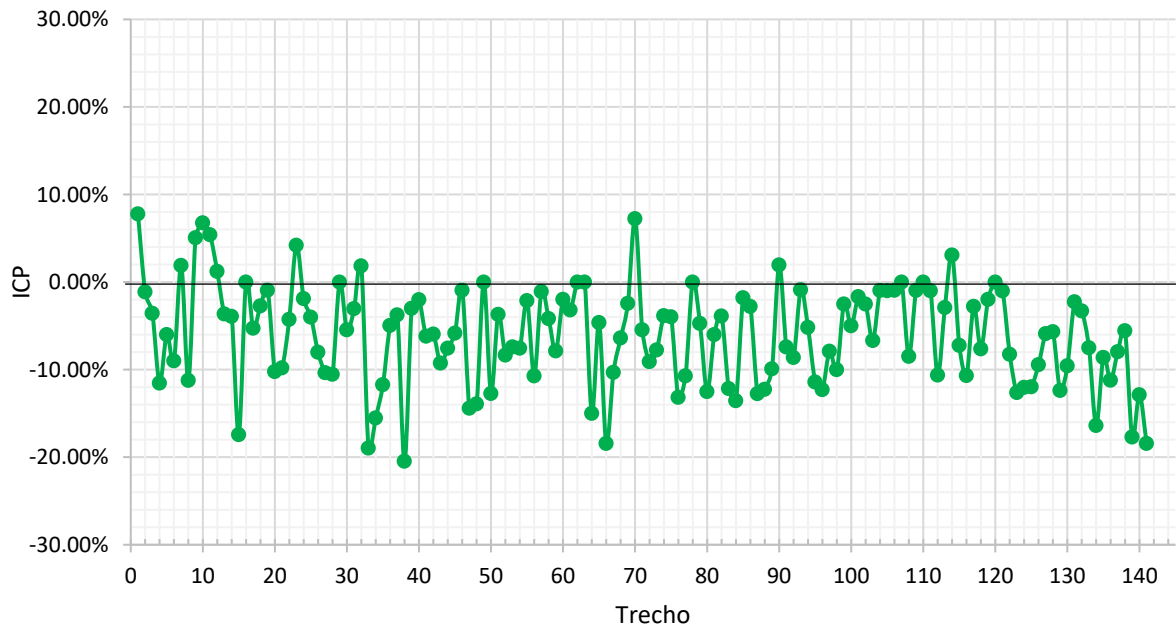
Gráfico 7 - Variação Anual dos ICPs

O trecho C 38, apresentou a maior variação do ICP de -20,45 % como já esperado, e apresentado anteriormente como o trecho mais crítico do Bairro do Batista Campos no presente trabalho. Outro trecho que apresentou uma variação alta é o trecho C33 corresponde a -18,97 %. Na Figura 34, apresenta-se o mapa com códigos de cores em função da variação dos ICPs dos trechos.

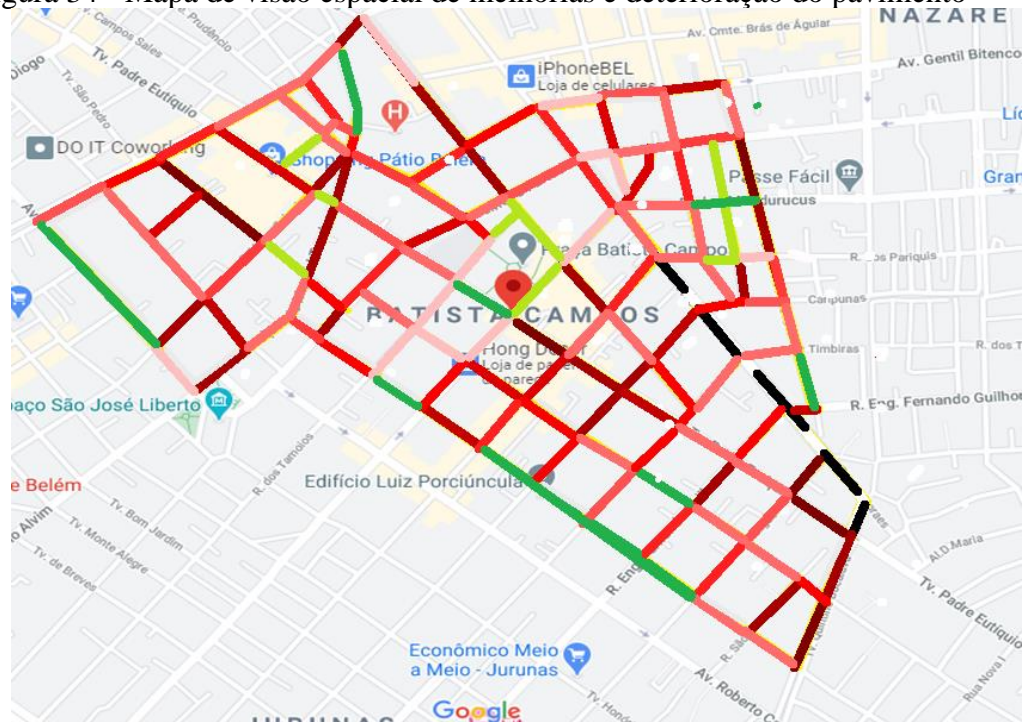
Figura 34 - Mapa de visão espacial de melhorias e deterioração do pavimento

Com base as classes quanto vermelho mais escuro for o trecho maior a variação do ICP, ou seja, maior a deterioração do pavimento. Da mesma maneira o verde indica melhorias no pavimento, quanto verde mais escuro maior a as melhorias no pavimento.

Pelo o mapa espacial percebe se que a maioria dos trechos do bairro se enquadra no entre classe 2 e 4 ou seja o pavimento se deteriorou em quase todos os trechos. Sendo assim, percebe-se que houve melhorias um algum trecho do bairro apresentados pela classe 6, verde escuro. Os trechos com a variação nula estão apresentados pela classe 5, verde mais claro.

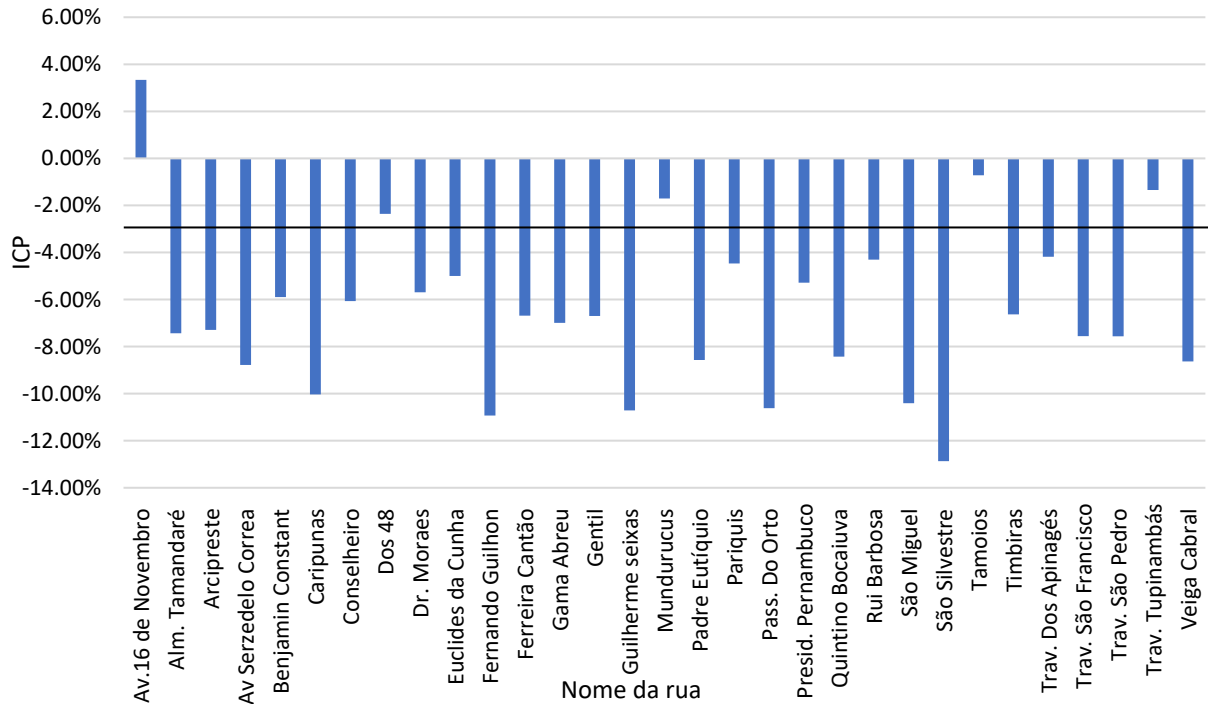
Gráfico 8 - Variação Média do ICP das Ruas

apresentou uma variação positiva anual média de +3,34 %. Rua Tamoios apresentou a menor redução do ICP de -0,72 %.

Observa-se que a Avenida 16 de Novembro se destacou sendo a única rua que apresentou uma variação média positiva do ICP, ou seja houve atividades de M&R de manutenção preventiva, conforme que foi apresentado anteriormente nas Figura 32 e 33. O defeito de panela deixou de existir de 2021 para 2022, complementado em 2022 com o aumento da área remendada.

Por outro lado, a Rua São Silvestre apresentou a maior redução média do ICP, principalmente em função do aumento da severidade de remendo e das trincas por fadiga de severidade alta, os quais não estavam presentes em 2021. A Figura 35 apresenta a planilha dos ICPs de 2021 para 2022 para a Rua São Silvestre.

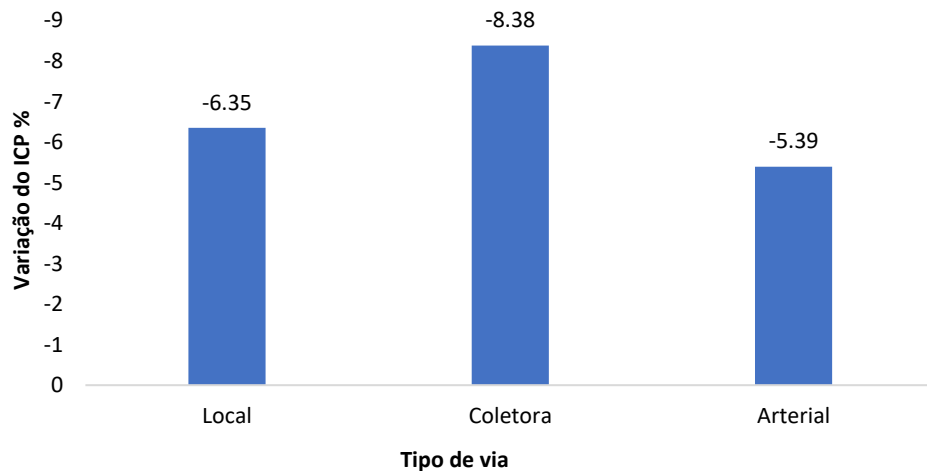
Gráfico 9 - Variação Média do ICP das Vias

Conforme citado na categorização vária do bairro de Batista Campos, processos associados aos transportes e a mobilidade podem ser considerados como fenômenos multicausais na condição pavimento. Assim, foi possível agrupar a variação do ICP por tipo de via (local, coletora, arterial). De posse desse agrupamento foi possível calcular também a variação média do ICP por tipo de via, conforme ilustrado pelo Gráfico 9. Observou-se que as vias coletoras apresentarem a maior variação média de ICP com valor de -8,38%. Contrariamente às vias arteriais onde o tráfego de transporte coletivo também acontece, apresentou uma variação média de ICP de -5,39% menor do que a variação média de ICP representada pelas vias locais de -6,35%.

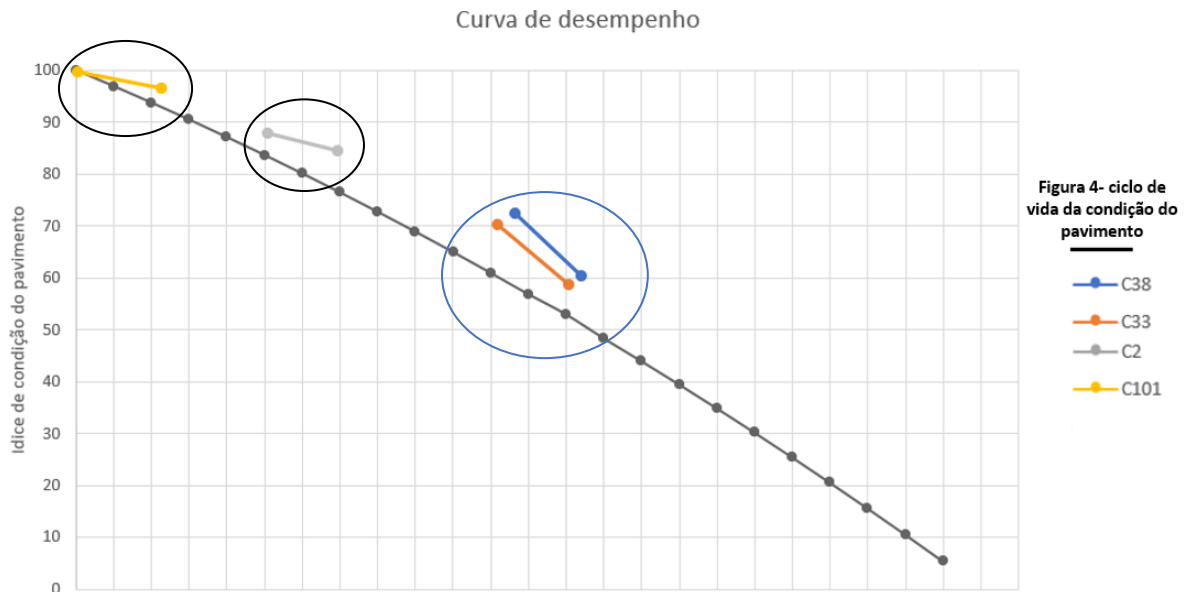
Figura 38 - Curva de Desempenho (Trechos C2, C33, C101, C38)

É possível observar que os trechos C2 e C101 apresentaram um formato da curva “suave” no início e pouco inclinado no final. De acordo com a Figura 4 Ciclo de vida da condição do pavimento, da revisão bibliográfica indica que a via ainda tem boa capacidade estrutural. Sendo assim, os trechos C2 e C101 não serão prioritários para intervenção de M&R.

Já que os trechos C2 e C38 apresentaram um formato da curva muito inclinada e de acordo com a Figura 4, Ciclo de vida da condição do pavimento da revisão bibliográfica, indica que as vias podem estar no final da curva ou seja, se deteriorando muito rapidamente. Sendo assim os trechos serão prioritários para as atividades de M&R.

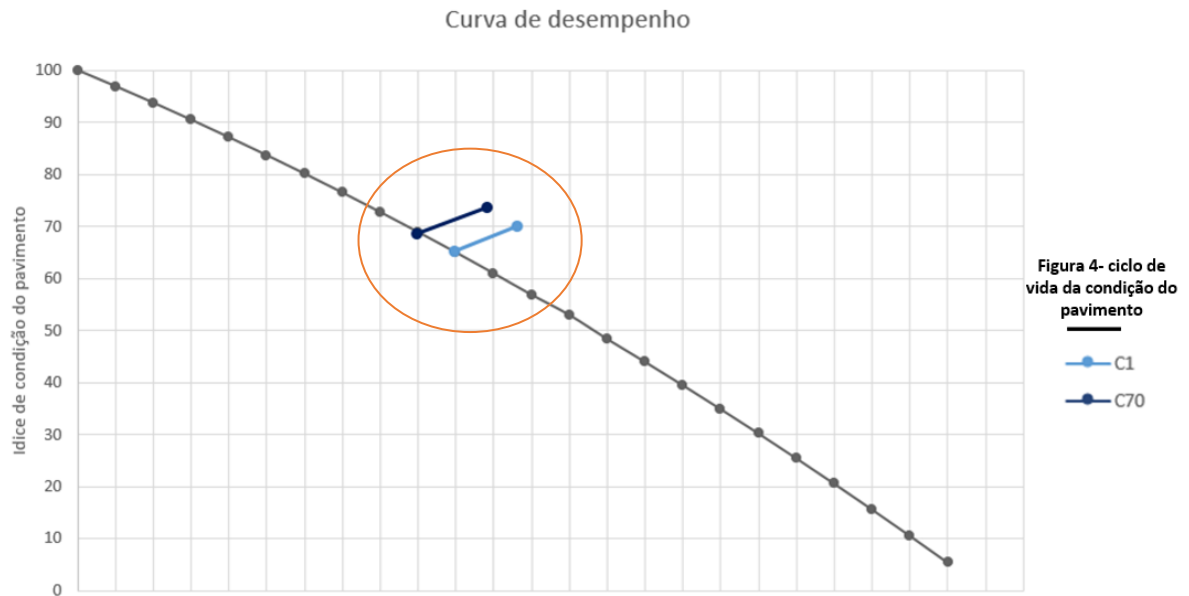
Figura 39 - Curva de Desempenho (Trechos C1, C12, C 70)

Percebe-se que os trechos C1, C12, C70 apresentam curvas com inclinações para cima, ou seja, fazendo uma comparação com a curva do ciclo normal, indica que houve intervenções preventivas de M&R nas vias.

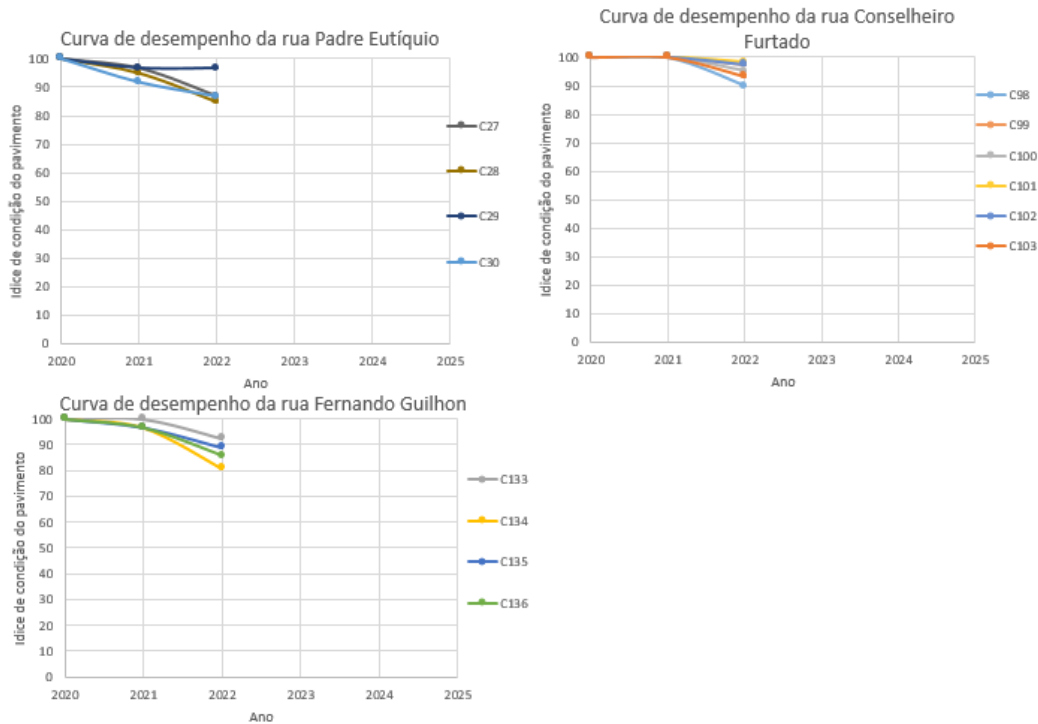
Figura 40 - Curvas de Desempenho

De acordo com os moradores do bairro de Batista Campos, durante o segundo semestre do ano 2020, 14 trechos do bairro foram reconstruídos. Os 14 trechos fazem parte de três ruas: Padre Eutíquio (trechos C27 a C30), Conselheiro Furtado (trechos C98 a C103) e Fernando Guilhon (trechos C133 a C136). De posse desses dados juntamente com os resultados do Sousa (2021) e do trabalho presente, foi possível traçar as curvas de desempenho reais dos 14 trechos, conforme ilustrada pela Figura 40.

Analisando as três curvas percebe-se que a rua da Fernando Guilhon está se deteriorando mais rápido, principalmente em função da cota baixa e os constantes alagamentos. Também é possível notar que a rua da Conselheiro Furtado está se deteriorando mais lento.

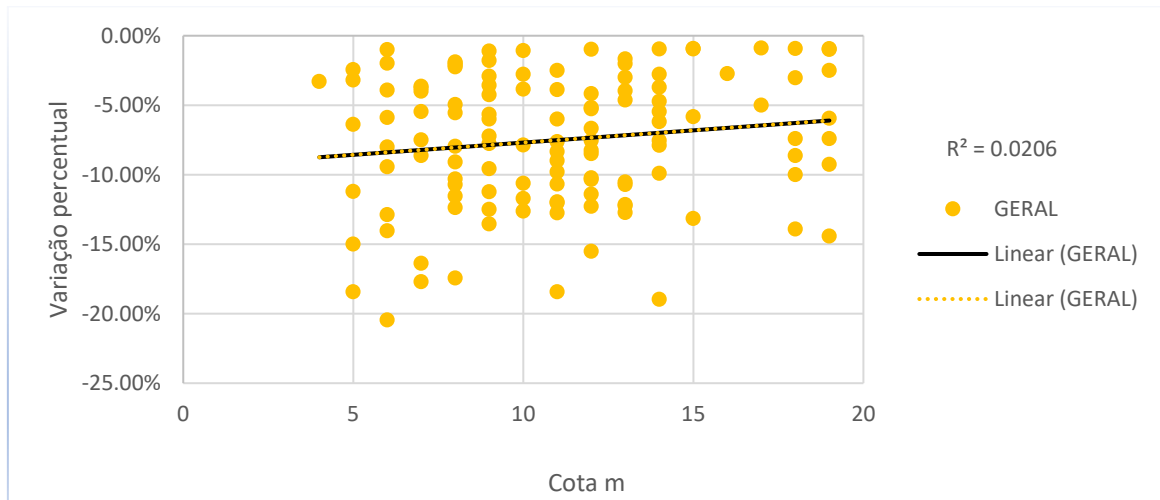
Figura 41 - Cota Associada a Variação do ICP

O valor do coeficiente de correlação linear ( $r$ ) foi igual 0,14, categorizado como uma correlação ínfima positiva, ou seja, não houve uma correlação linear impactante entre a variação do ICP e a cota da via, conforme apresentada na Figura 41.
