UNIVERSIDADE FEDERAL DO PARÁ  
CAMPUS UNIVERSITÁRIO DE TUCURUÍ  
FACULDADE DE ENGENHARIA CIVIL

**ANÁLISE DE MANIFESTAÇÕES PATOLÓGICAS EM  
REVESTIMENTOS CERÂMICOS DE FACHADA:** Um estudo de caso  
na U.M.E.I. “Menino Deus” no município de Tucuruí/PA.

Trabalho de Conclusão de Curso apresentado à Faculdade de Engenharia Civil, do Campus Universitário de Tucuruí, da Universidade Federal do Pará, como requisito parcial para obtenção do título de Bacharel em Engenharia Civil.

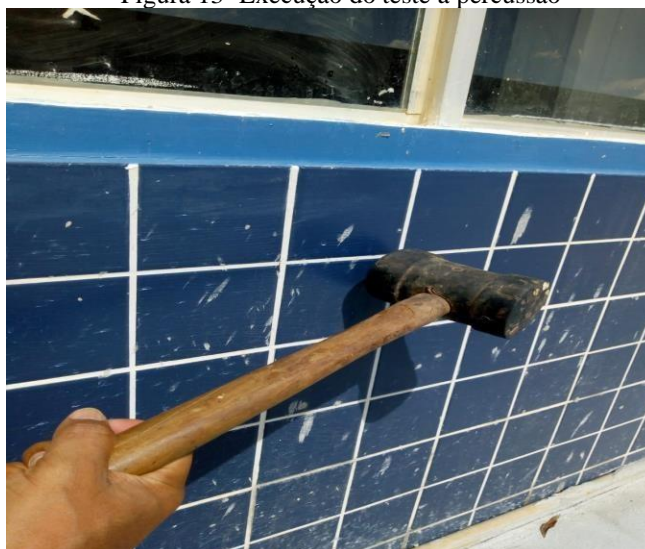
Figura 13- Execução do teste a percussão

Nesse caso, as regiões que apresentaram som cavo, conseqüentemente, foram consideradas com baixa aderência, neste cenário foram consideradas locais a serem descartados para o ensaio de resistência a aderência conforme determina o item 7.2.3 da ABNT NBR 13755:2017. É relevante informar que não foram levantadas o total de áreas que apresentaram “som cavo”, uma vez que, a investigação foi direcionada apenas para localizar áreas intactas onde pudesse extrair os corpos de prova para que não tivessem resultados falsos positivos.

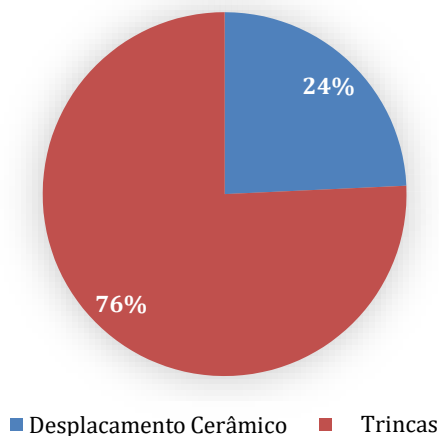
Gráfico 4 – Distribuição dos danos

Por outro lado, no Gráfico 4, mostra a distribuição em percentual de cada manifestação patológica, quando se considera área degradada com o espaço amostral de todas as fachadas estudadas. Desse modo, as trincas representaram a maior frequência de ocorrência, portanto,

maior área de incidência patológica. Enquanto, o deslocamento cerâmico correspondeu a menor área de dano.

Analisando o Gráfico 4, compreende-se ambos os danos tem um comportamento deletério nas fachadas, estando em maior concentração as trincas e que o deslocamento cerâmico pode estar em ascensão nesse edifício, visto que um dos primeiros sinais desse tipo de problema é o aparecimento das trincas no conjunto argamassado, sendo caracterizada quando o estado de tensões internas ultrapassa o limite de resistência de aderência do emboço ao substrato, levando o aparecimento das trincas e quando não controladas, essas tensões podem ultrapassar também a capacidade de aderência das ligações entre a placa cerâmica e argamassa colante seguindo para o destacamento destas áreas.

Analisando em termos de área patológicas (Gráfico 4), o dano trincas apresentou a maior área degradada (76%) e o deslocamento cerâmico (24%). Estes valores podem ser condicionados a falhas construtivas como não execução da camada de chapisco, assim como foi constatado nas inspeções *in loco*, a falta de tratamento da superfície do substrato (vigas) para garantir maior aderência entre as camadas que compõem o sistema de revestimentos, bem como as infiltrações ocorridas nas regiões das calhas de concreto armado, que durante a inspeção no local as mesmas apresentava ausência de tratamento de impermeabilização, sendo preponderante para a contribuição desse processo.

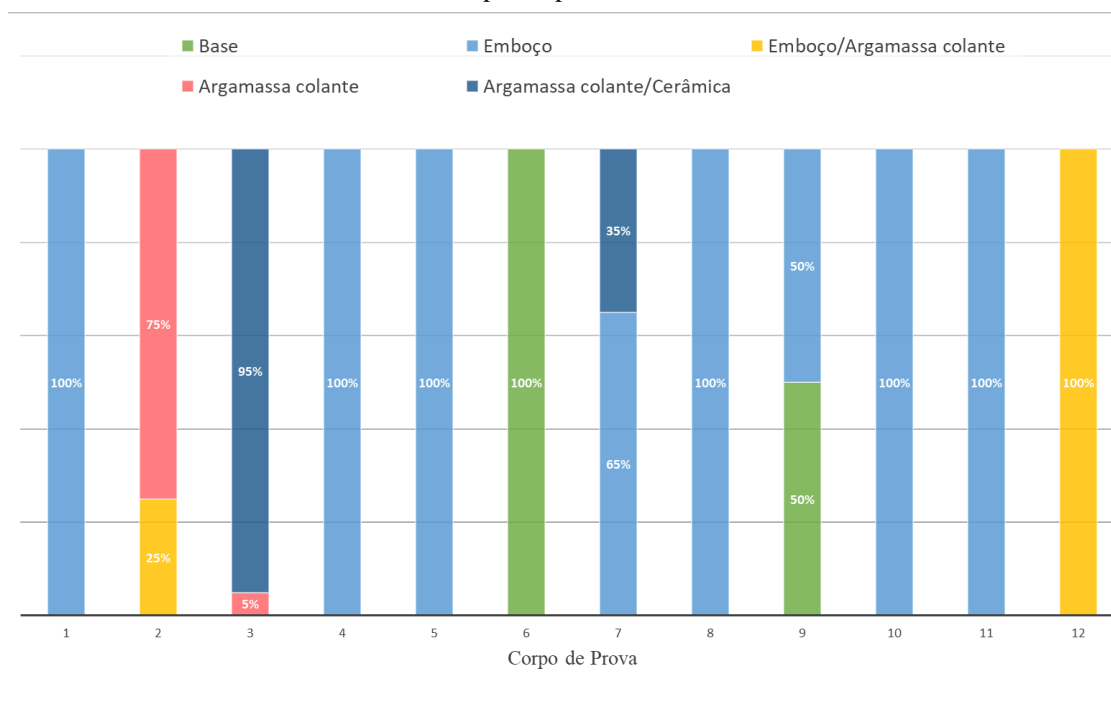
Gráfico 5 - Rupturas predominantes nos CP's

Como notável os resultados expresso na quarta coluna do Quadro 4, é possível averiguar que os rompimentos ocorreram 100% na interface E, nas fachadas Leste - A1, Sul - D4, Norte - B2, Leste - C1 e Norte - C2, sendo que nas 3 ultimas mencionadas apresentaram o menores valores de tensão do conjunto, revelando desempenho não satisfatório da aderência entre as camadas de emboço e a base na fachadas destes blocos e, conseqüentemente, os locais de maiores riscos de acidente, visto que a maior incidência de queda natural do RCE, detectado durante a inspeção, situava-se nessas zonas. Em continuidade, em relação a camada com predominância de ruptura ganhou destaque a região E, sendo que dos 12 CP examinados 7 apresentaram resultados igual ou superior a 50% de rompimento em sua interface, como é possível observar no Gráfico 5.

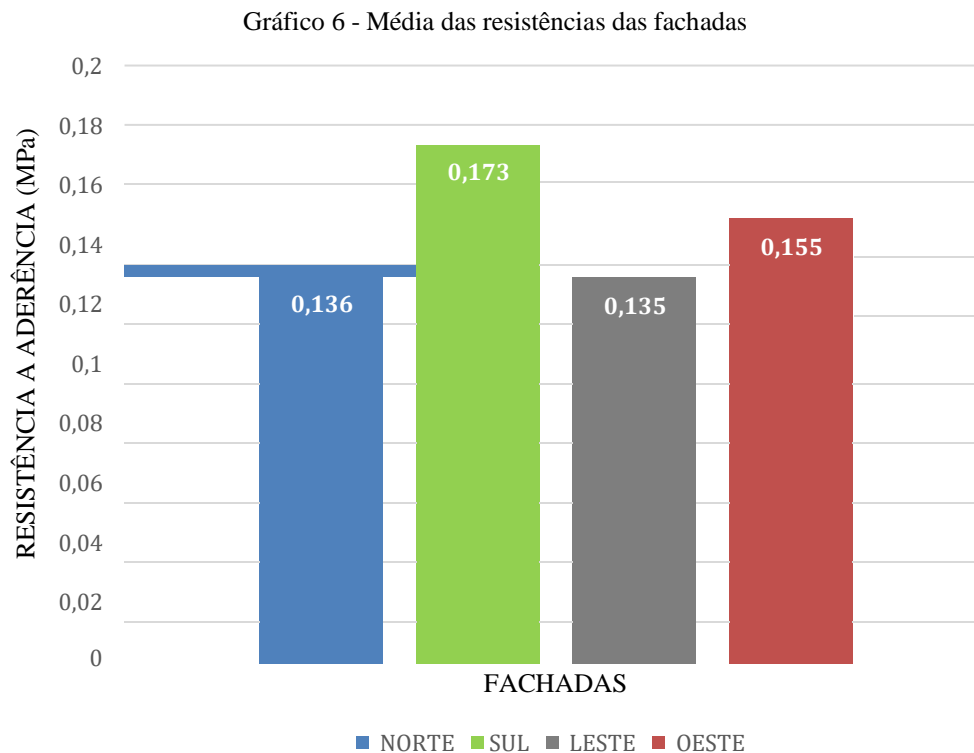
O Gráfico 6 apresenta a região cardeal com fachadas mais deteriorada, relacionando a posição geográfica do bloco com suas respectivas médias de tensões (MPa) durante o ensaio de aderência.

Deste modo, conforme observa-se na Gráfico 6, a fachada Sul e Oeste apresentam as maiores resistências média na camada de revestimento, quanto que na fachada Norte e Leste apresentaram as menores. Atribui-se este comportamento devido as maiores quantidades de rompimento ocorrem na camada emboço com a base, bem como os valores de menores tensões, pois as fachadas Norte e Sul representaram cerca de 65,35% do total de rompimento nessa camada. Estes resultados, além de indicar a orientação das fachadas com revestimento mais suscetíveis aos deslocamento, revela também as zonas de maiores necessidade de manutenção corretiva.
