**Avaliação do desempenho de pavimentos flexíveis do bairro de Batista Campos
em Belém/PA mediante ao cálculo do índice de condição do pavimento**

Julho/2023

Trabalho de Conclusão de Curso apresentado a Faculdade de Engenharia Civil do Instituto de Tecnologia da Universidade Federal do Pará, como parte dos requisitos para obtenção do título de Bacharel em Engenharia Civil

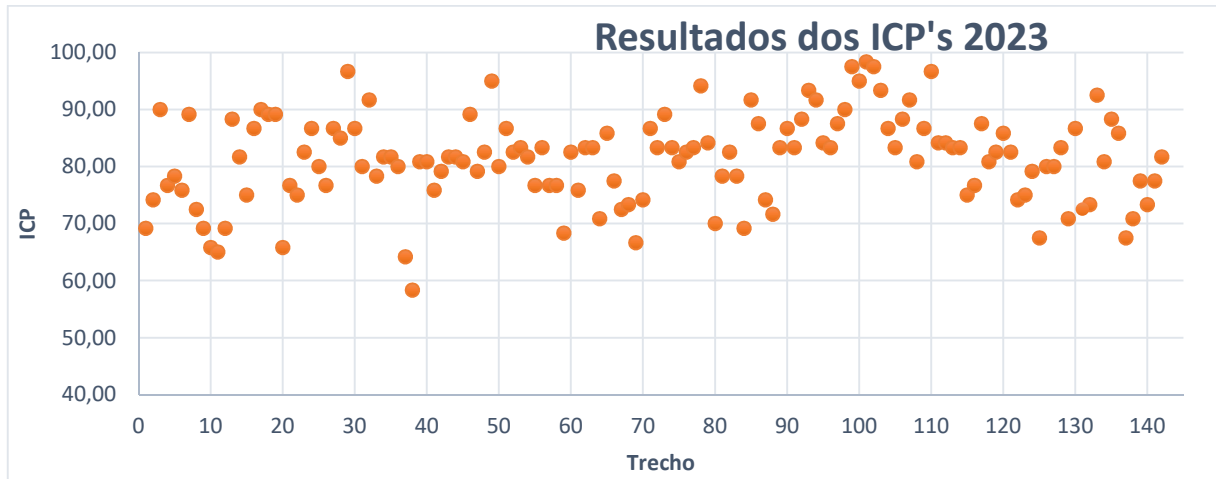
GRÁFICO 1- RESULTADOS DOS ICPS DE 2023 – MÉTODO DE SOUSA (2021).

Com os cálculos realizados, foi possível plotar o Gráfico 1, apresentando os resultados dos ICPs do bairro da Batista Campos para o ano de 2023.

Na Tabela 2 a seguir, são apresentados os resultados do ICP dos 142 trechos calculados pelo método de Sousa (2021) e destacam-se em fonte vermelha os valores de ICP mais baixos, em negrito os valores de ICP mais elevados e os que estão em amarelo representam os trechos que foram verificados com a presença do defeito de deformação permanente de trilhas de rodas.

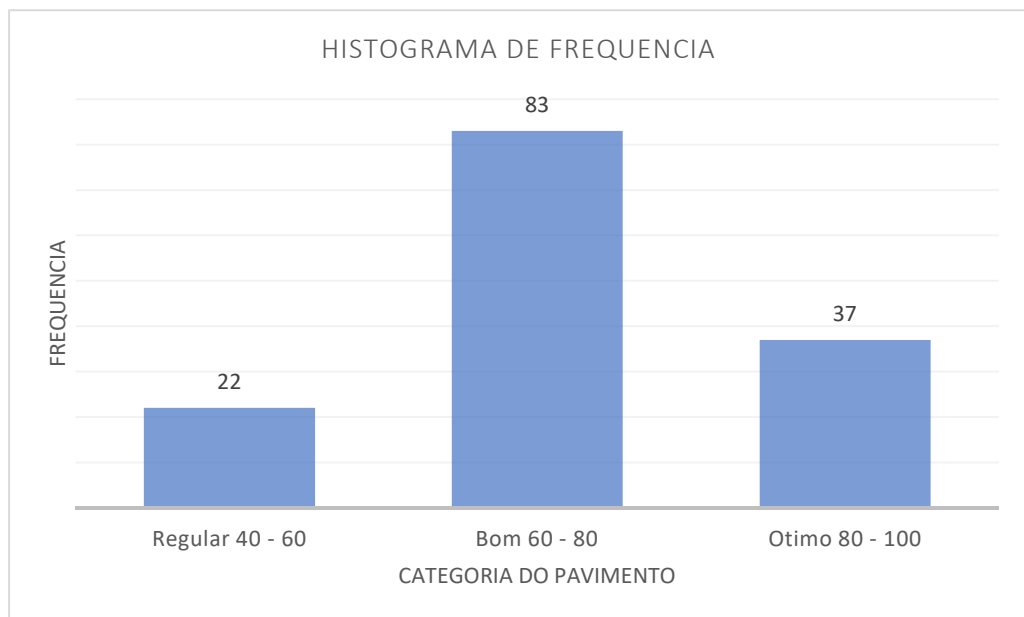
GRÁFICO 2- HISTOGRAMA DE FREQUÊNCIA ABSOLUTA.

O ICP médio dos trechos avaliados pelo método do SHRP, utilizando-se a modificação proposta por Sousa (2021) apresentou pelos cálculos realizados o valor de 71,91, o que é caracterizado como desempenho “Bom”, de acordo com Chen (1993). Pode-se observar a partir do Gráfico 2 que 37 trechos (26,06%) avaliados foram caracterizados com desempenho “Ótimo”, 83 trechos (58,45%) caracterizados com desempenho “Bom” e 22 trechos (15,49%) indicados com desempenho “Regular”.

Percebeu-se que a nota mais baixa do ICP dos trechos avaliados foi igual a 42,50 (caracterizada como desempenho “Regular”) indicada para o trecho C2 e a nota mais elevada foi igual a 95,33 (caracterizada como desempenho “Ótimo”) indicada para o trecho C123. A mediana foi igual a 75,75. A distribuição da moda possui valor de 81,33 na qual se repetiu em 7 trechos. O desvio padrão apresentado foi de 10,78 e o coeficiente de variação (CV) foi de 14,98%, quase configurando média dispersão, a qual se inicia com $CV \geq 15\%$.

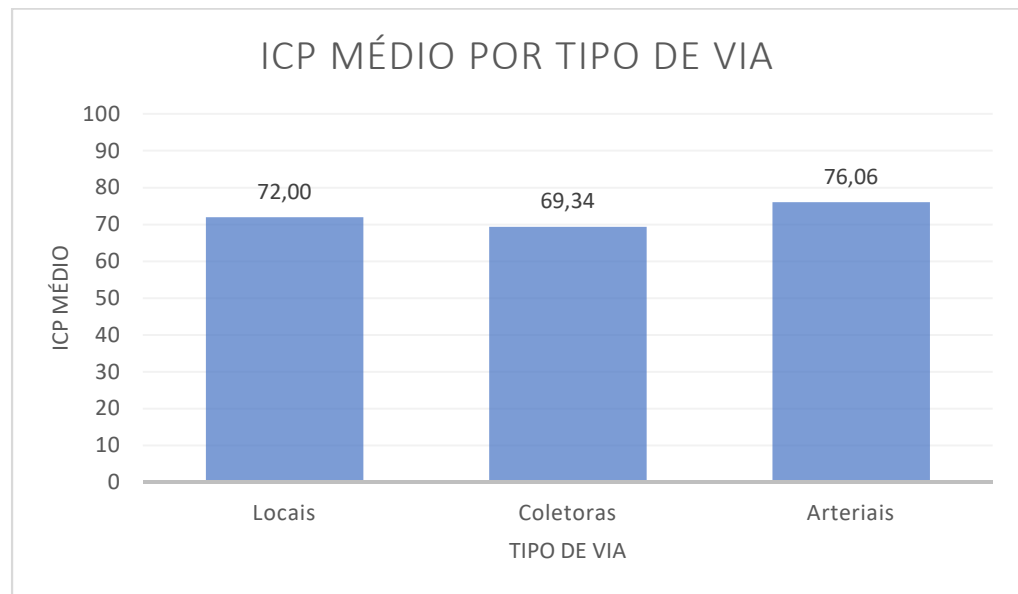
GRÁFICO 3 - ICP MÉDIO DAS VIAS COLETORAS, LOCAIS E ARTERIAIS.

Analisando o Gráfico 3, foi possível notar que entre os três tipos de vias presentes de acordo com a classificação proposta pelo Plano Diretor de Belém, as vias arteriais são as que apresentam os maiores valores do ICP médio, enquanto as vias coletoras apresentam menores valores do ICP médio.

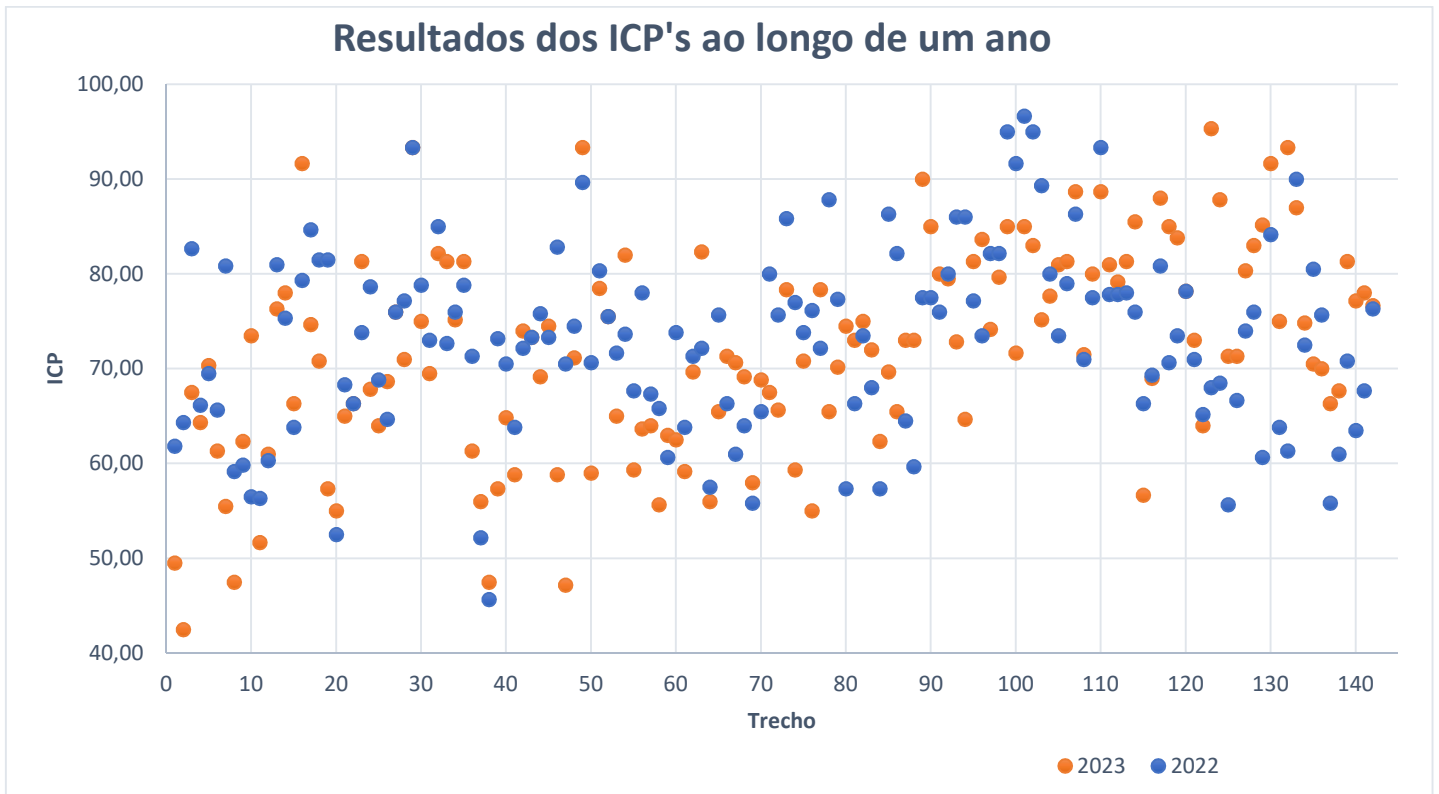
GRÁFICO 4- COMPARATIVO DOS RESULTADOS DOS ICPS DAS INSPEÇÕES AO LONGO DE UM ANO.

O Gráfico 4 apresenta um comparativo dos resultados dos ICPs dos dois últimos levantamentos, onde é possível notar que a os pontos em laranja se demonstram, em maioria, abaixo de pontos azuis e tal resultado já era esperado para o desempenho de pavimentos que costuma cair com a passagem do tempo e do tráfego. Aqueles pontos laranjas que estão acima dos azuis, é possível o acontecimento de pequenas atividades de manutenção e/ou reabilitação de pavimentos entre janeiro de 2022 e 2023.

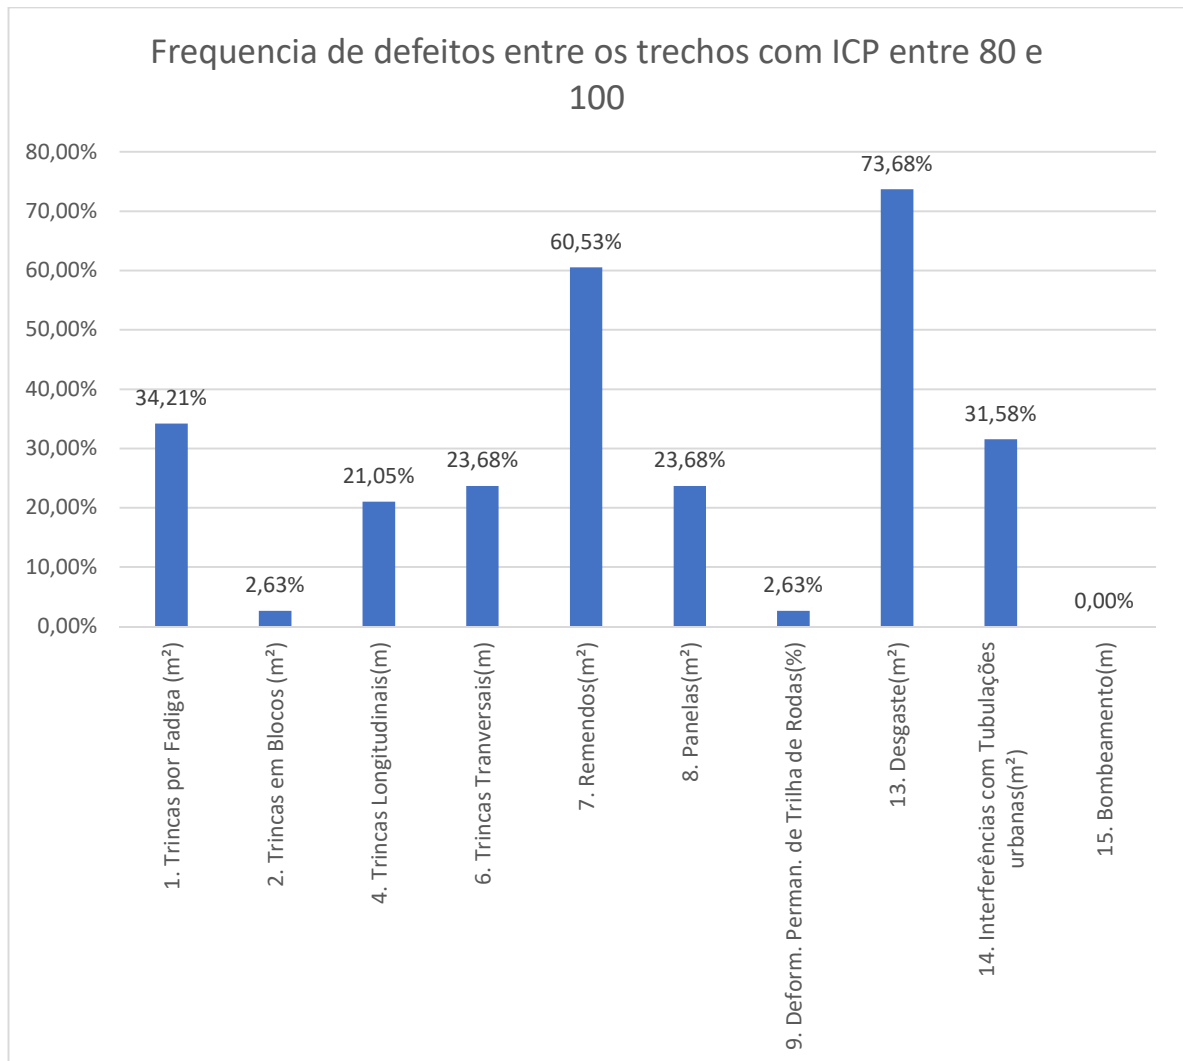
GRÁFICO 5- FREQUÊNCIA RELATIVA DE DEFEITOS DOS TRECHOS COM ICP ENTRE 80 E 100.

com ICP considerado ótimo, o defeito que mais se mostrou presente foi o “desgaste” (73,68%), seguido pelo “remendo” (60,53%), “trincas por fadiga” (34,21%) e as “interferências com tubulações urbanas” (31,58%). Os outros defeitos aparecem todos abaixo dos 30% em relação aos 37 trechos com desempenho ótimo.

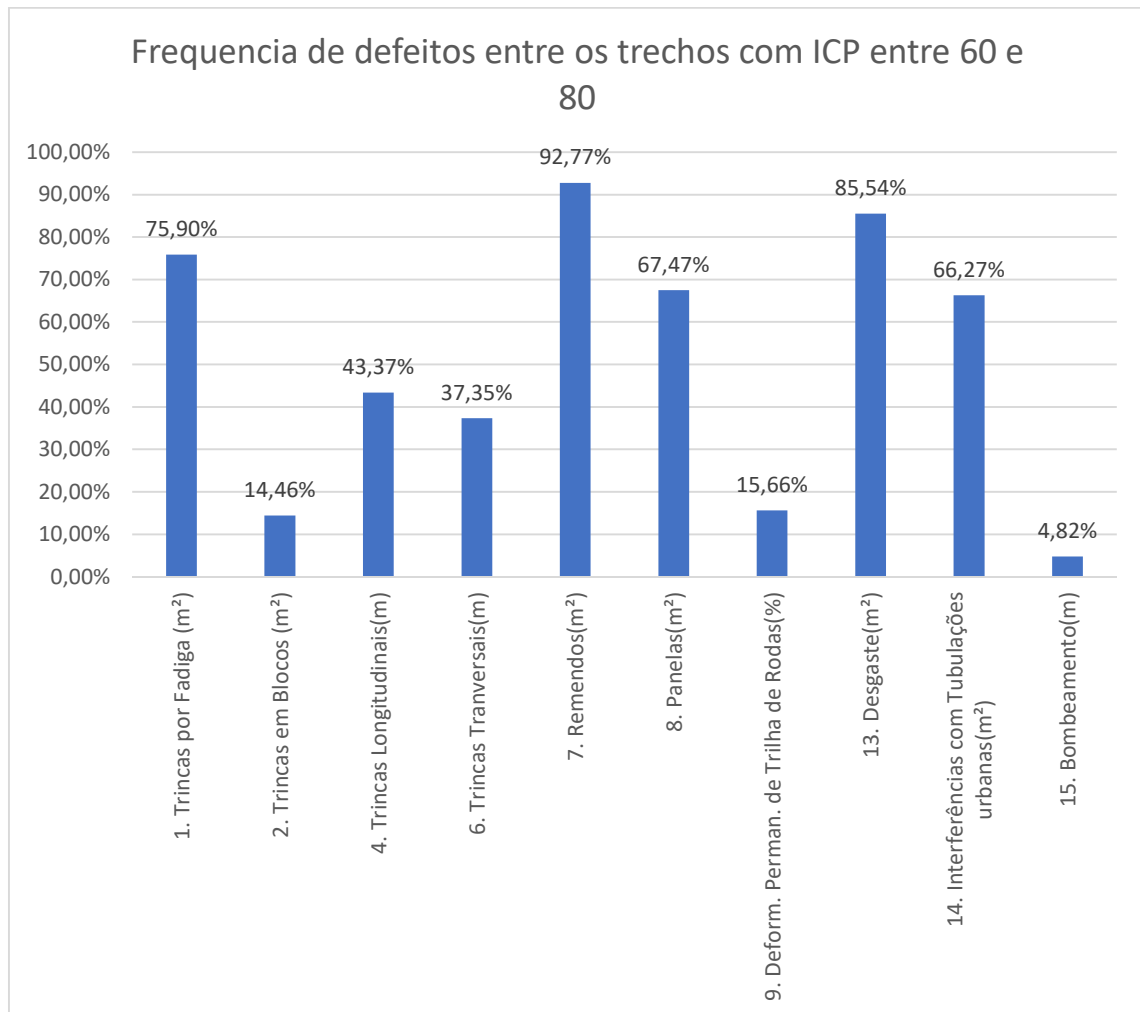
GRÁFICO 6- FREQUÊNCIA RELATIVA DE DEFEITOS DOS TRECHOS COM ICP ENTRE 60 E 80.

Já em relação aos 83 trechos caracterizados com ICP entre os intervalos de 60 e 80, que é classificado como “bom” pela literatura, foi observado que há uma ocorrência maior de diversos defeitos quando comparado com o intervalo demonstrado no Gráfico 6, no qual, o que se mostrou mais frequente foi o “remendo” (92,77%), seguido pelo “desgaste” (85,54%), “trincas por fadiga” (75,90%), “panelas” (67,47%) e “interferências com tubulações urbanas” (66,27%). Todos os outros defeitos considerados pelo método de Sousa (2021) tiveram uma aparição menor que

50% em relação aos 83 trechos levados em consideração. É válido ressaltar as frequências dos três defeitos menos aparentes (trincas em bloco, deformação permanente de trilhas de rodas e bombeamento) que tendem a continuar baixas como no Gráfico 5.

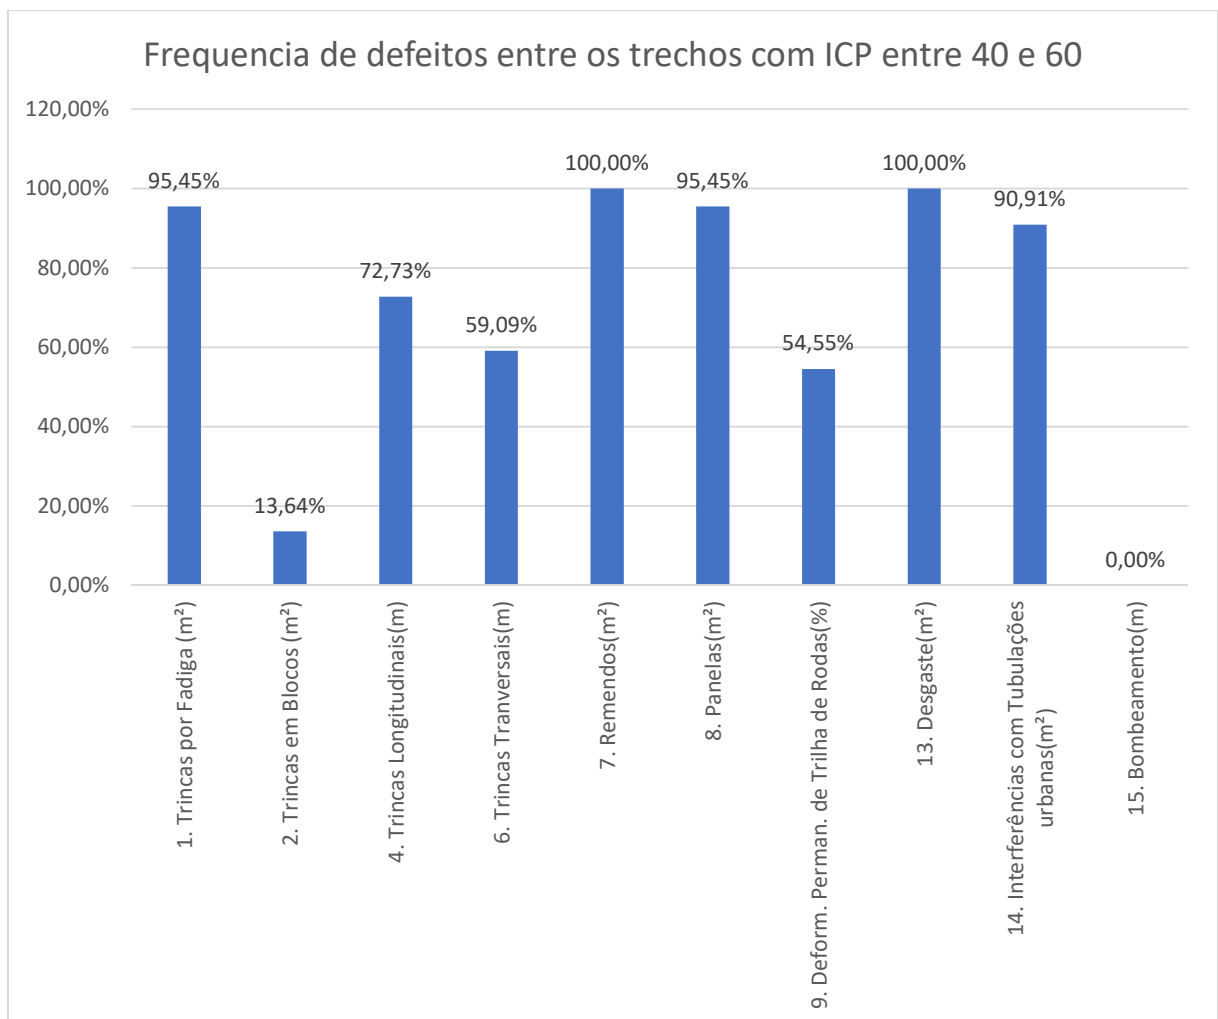
GRÁFICO 7- FREQUÊNCIA RELATIVA DE DEFEITOS DOS TRECHOS COM ICP ENTRE 40 E 60.

No Gráfico 7 a seguir, pode-se observar a frequência dos defeitos para os 22 trechos que apresentam intervalo entre 40 e 60 de ICP, cuja conceituação do intervalo é denominado como sendo de desempenho “regular”. Percebeu-se que o aumento na ocorrência dos defeitos continua para este intervalo, o que já era esperado, visto que a diminuição do ICP possui uma relação inversamente proporcional com a tendência

Com os dados gerados pelo Gráfico 7, pode-se afirmar que remendos (100%) e desgastes (100%) estão presentes em todos os trechos que apresentam desempenho regular, bem como os defeitos de trincas por fadiga (95,45%), painelas (95,45%) e interferências por tubulações urbanas (90,91%) que se evidenciam de forma muito expressiva nos trechos avaliados. Os três últimos defeitos quando comparados com a quantidade de remendos (100%), percebe-se uma característica comportamental das entidades responsáveis pela manutenção e reabilitação de apenas tentarem fazer micro reparos nos defeitos que já se encontram em níveis de severidade médios e altos, ao invés de realizarem a manutenção preventiva, como é recomendada pelos sistemas de gerência de pavimentos mais robustos.

Além disso, é válido ressaltar a expressiva presença dentre os 22 trechos, onde quase sempre (90,91% dos casos) há a presença de interferências com tubulações urbanas, que se fazem muito presentes devido a execuções de serviços realizados pelas companhias públicas de água e saneamento que, em maioria, não são executados respeitando as boas práticas de engenharia, pois os padrões desses serviços sempre aparentam faltar qualidade na sua execução e ficam evidentes as permanências de suas falhas executivas ao longo da malha viária estudada. Tal fato que demonstra a importância da introdução de interferências com tubulações urbanas, demonstra o descaso com esse defeito, que inclusive não é abordado em nenhum manual de normas do DNIT para abordagem de defeitos e pode comprometer diretamente a segurança dos usuários tanto em pavimentos urbanos quanto em rodovias.

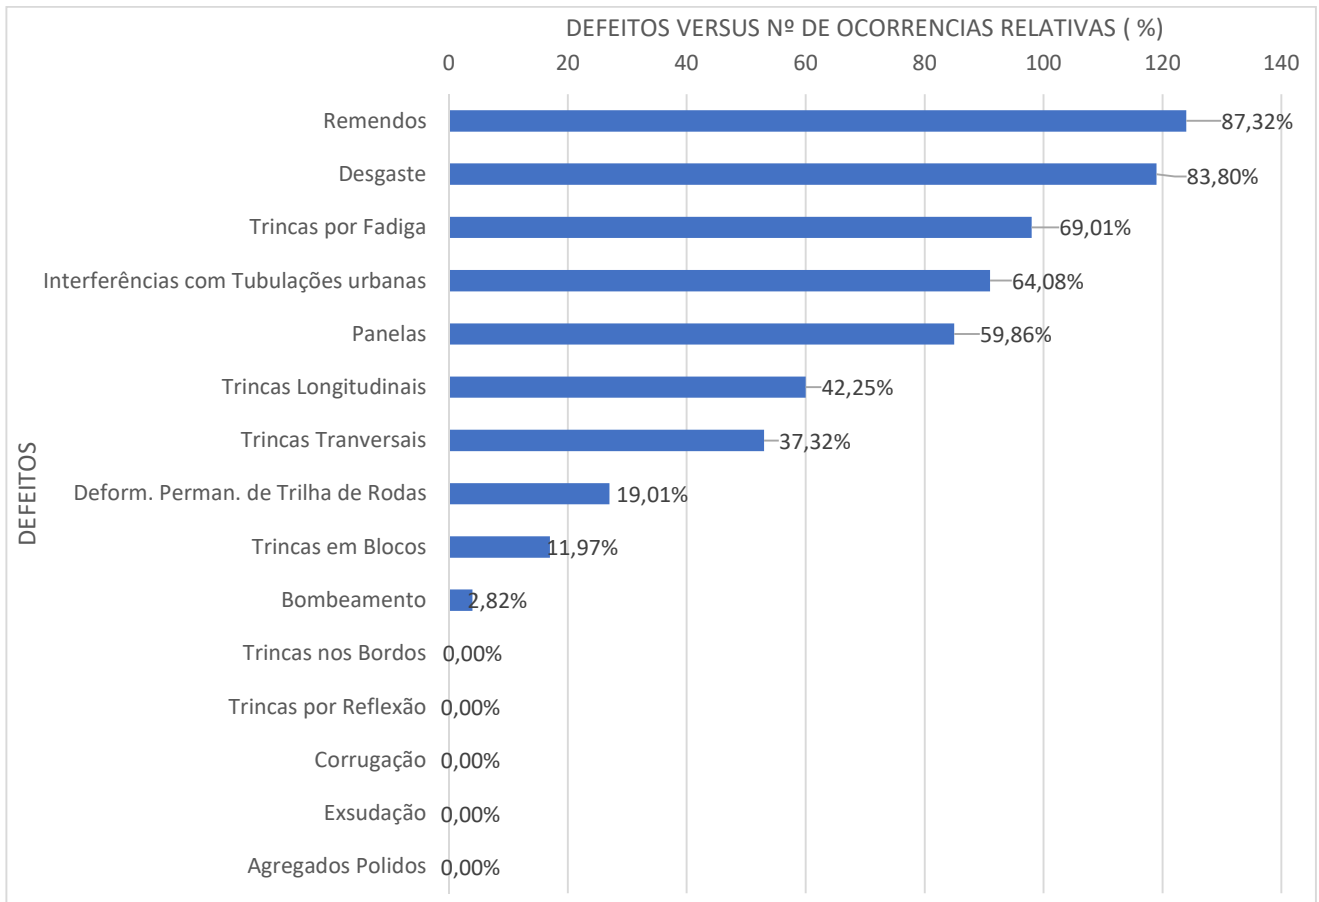
GRÁFICO 8- DEFEITOS VERSUS NÚMERO DE OCORRÊNCIAS RELATIVAS (%).

Ainda de acordo com o Gráfico 8, o defeito mais frequente é o “Remendo” que corresponde a 87,32% frequente nos 142 trechos analisados, logo em seguida o “Desgaste” com frequência de 83,10% e as Trincas por “ Fadiga” com 69,01%. Em contrapartida, os defeitos menos frequentes foram as trincas nos bordos, trincas por reflexão, corrugação, exsudação e agregados polidos com frequência nula.

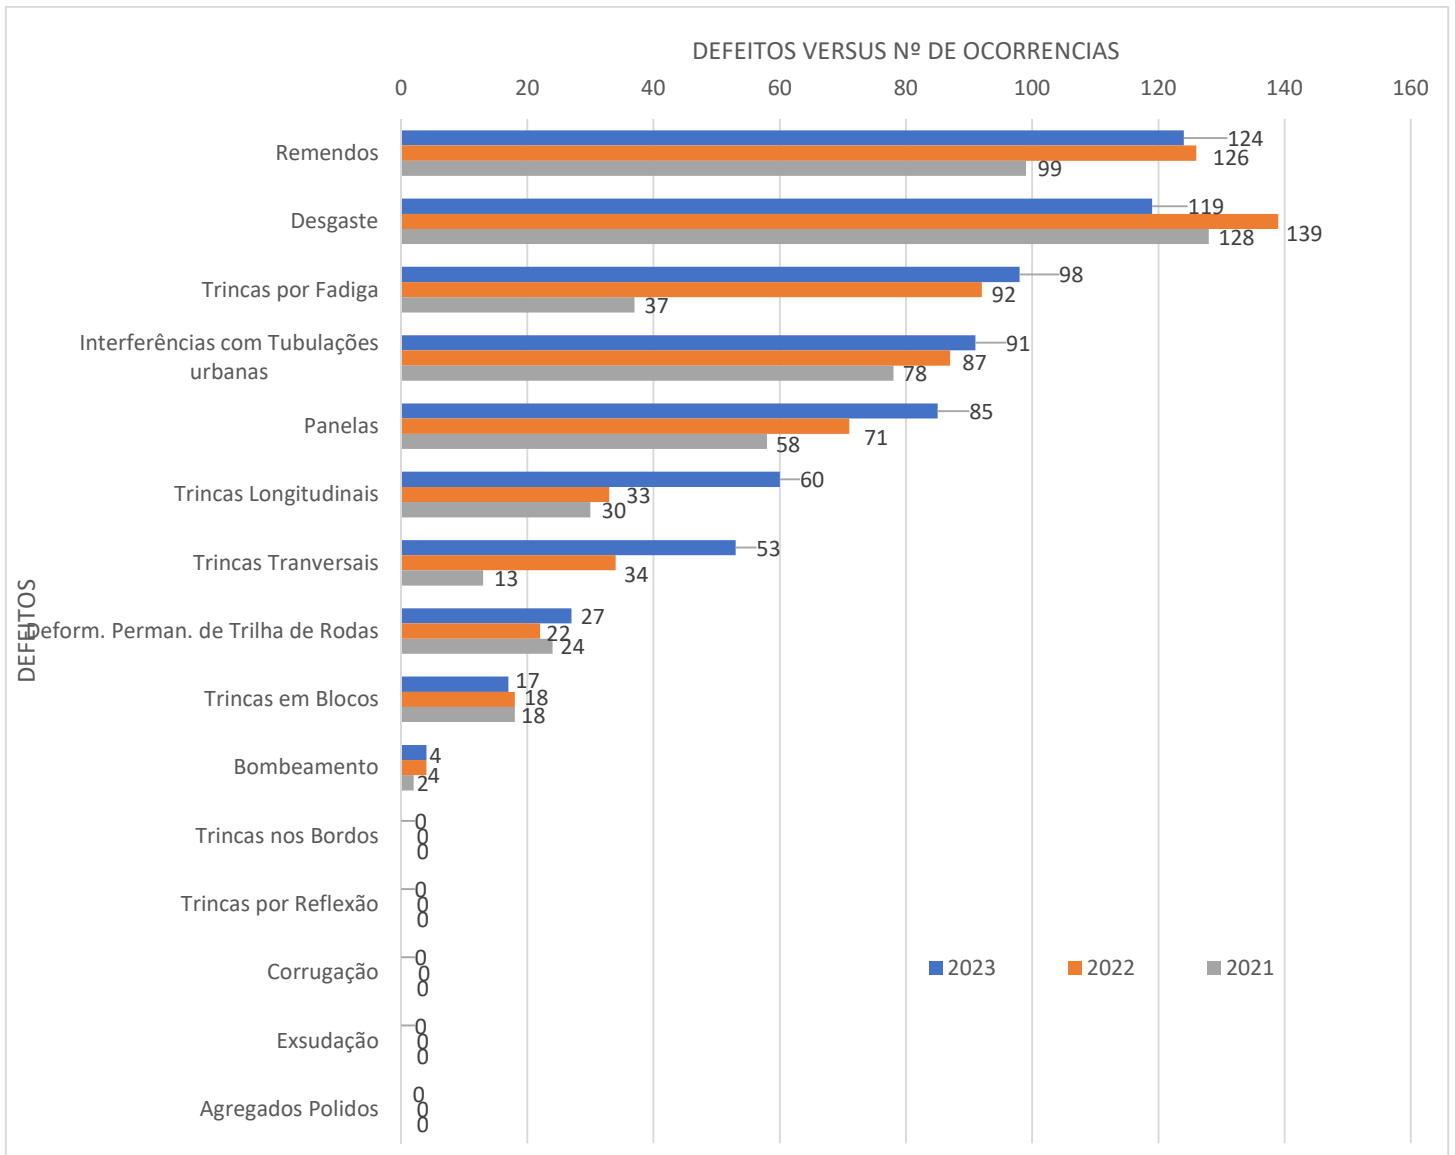
GRÁFICO 9- VARIAÇÃO DOS DEFEITOS MAIS FREQUENTES DE 2021 A 2023.

O Gráfico 9 demonstra numericamente a variação dos defeitos entre os anos de 2021, 2022 e 2023. É possível perceber que dentre as variações percebidas, os defeitos “Remendos” e “Desgaste” são os mais expressivos quando levados em consideração a quantidade do número de ocorrências, visto que o primeiro teve uma variação positiva de 25,25% em relação a 2021 e o segundo foi diminuído em 14,38% em relação a 2022. Além disso, os defeitos de trincas longitudinais, transversais e por fadiga aumentaram, respectivamente, 81,81%, 55,88% e 6,52% em relação ao ano de 2022 e 100%, 407,7% e 264,86%, respectivamente, em relação ao ano de 2021, que se mostram de forma bastante expressiva, e somado com a potencialidade destes, quando não executada nenhuma manutenção preventiva, em se tornarem panelas, que também possuíram aumento percentual de 19,72% em relação a 2022 e 46,55% em relação a 2021.

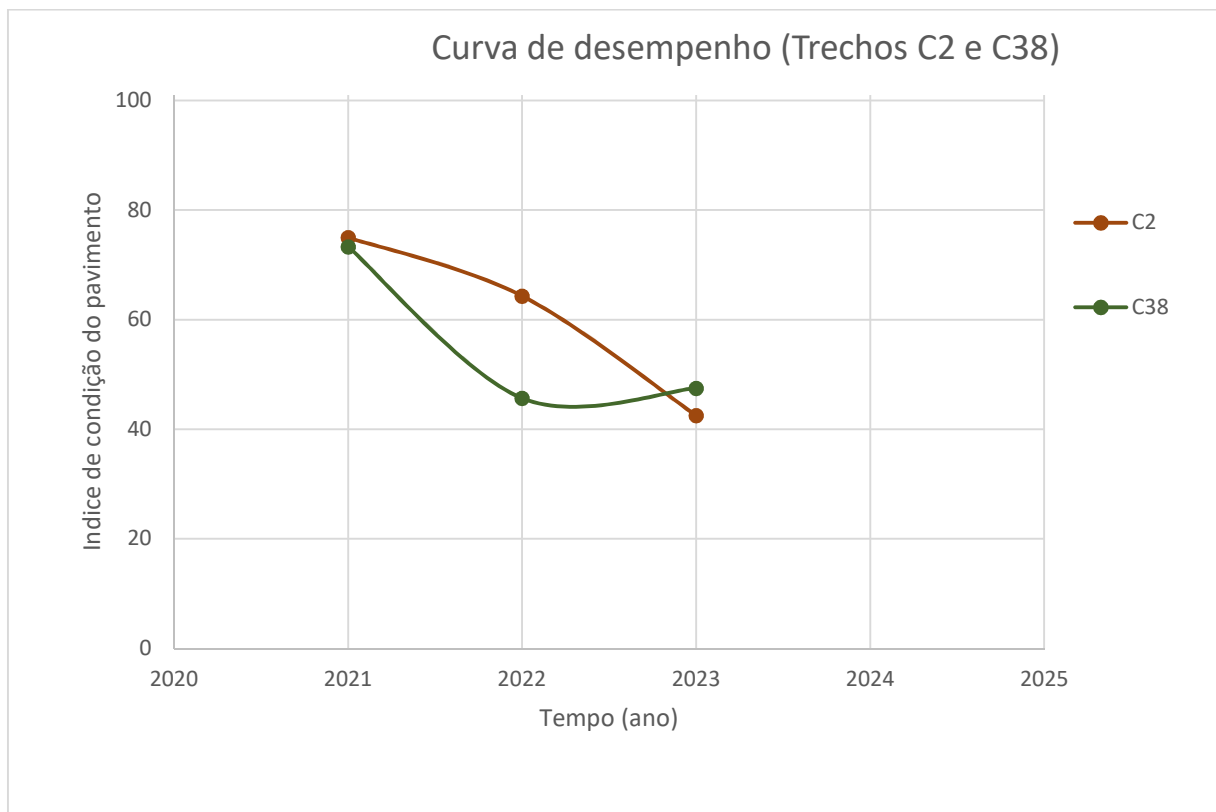
GRÁFICO 10- CURVA DE DESEMPENHO DOS TRECHOS C2 E C38.

Com o Gráfico 10 a seguir, foi possível analisar as curvas de desempenho para os trechos C2 e C38, que foram abordadas no trabalho de Aihuk (2022). De acordo com Aihuki (2022), o trecho C38 apresentava curva de desempenho muito inclinada, cujas características desses comportamentos são que a via em questão apresenta comportamento próximo do final de vida útil, o que acentua a deterioração e o trecho C2 apresentava uma curva de desempenho mais “suave”, porém, o que foi verificado no presente trabalho é que o comportamento da curva de desempenho desse trecho se comportou de forma totalmente invertida. Somado ao fato de os trechos em questão terem característica de via coletora e, especialmente, o trecho C2 por possuir intenso volume de tráfego, há um excessivo decaimento no seu ICP quando comparado com o ano anterior, o que é uma configuração diferente da previsão de Aihuki (2022).

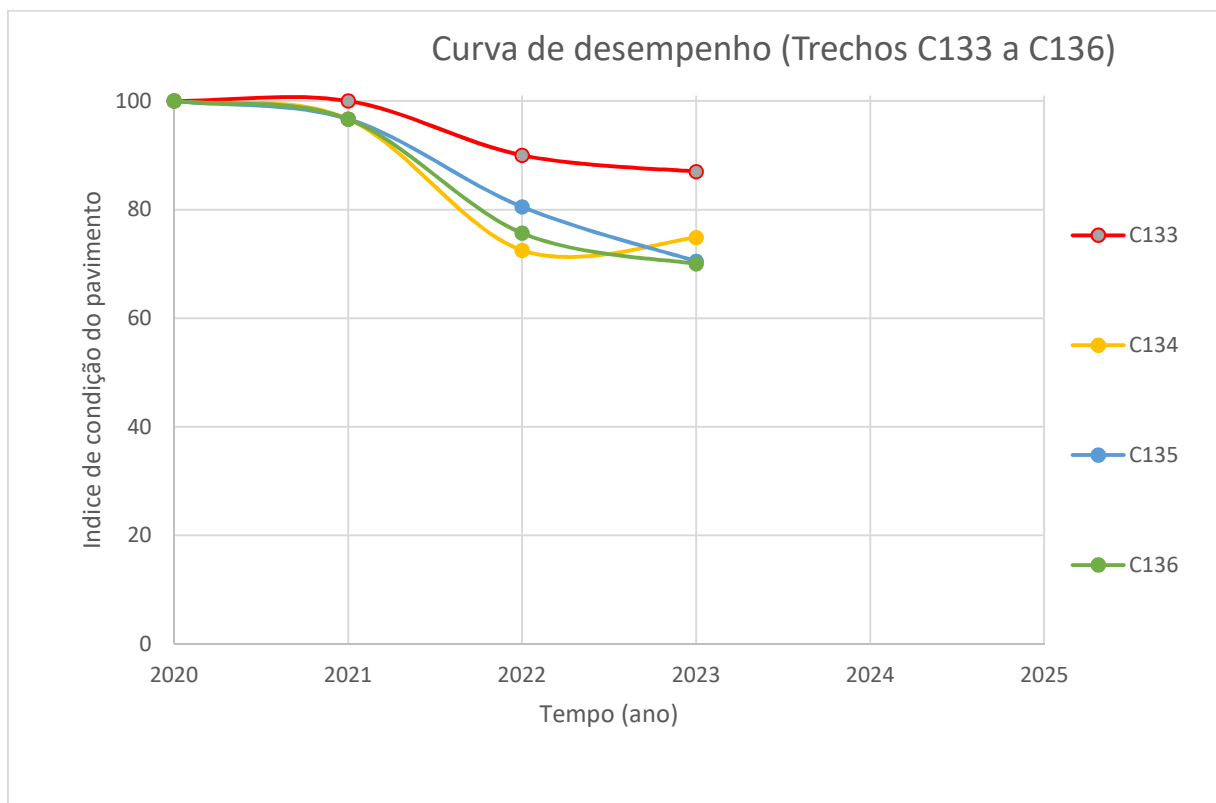
GRÁFICO 11- CURVA DE DESEMPENHO DA RUA ENGENHEIRO FERNANDO GUILHON.

De acordo com o Gráfico 11 a seguir, é possível aferir que os trechos relativos à rua Fernando Guilhon estão se comportando de forma esperada com o relatado por Aihuki (2022), visto que os trechos estão se deteriorando de forma rápida, o que é evidenciado pela continuação no aumento da variação negativa do ICP, dado que entre 2021 e 2022 a maior variação foi de 23,95% enquanto entre 2022 e 2023 a maior variação negativa foi de 12,42%. O trecho C136 foi o que teve a maior diminuição de desempenho em relação a 2021(-26,57%). Segundo o próprio Autor, o aparecimento dos defeitos está diretamente interligado à proximidade da rua com o canal, que apresenta muitos acontecimentos de cheias devido a sua cota, relativamente, baixa.

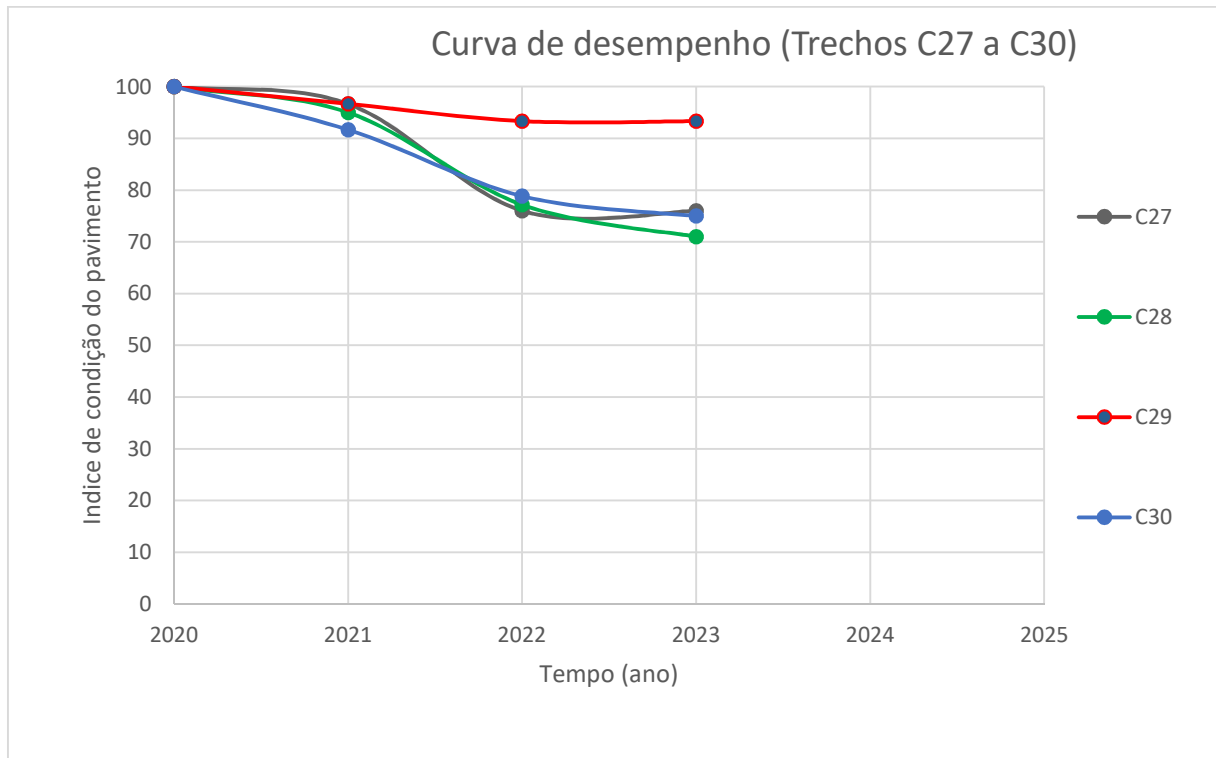
GRÁFICO 12- CURVA DE DESEMPENHO DA TRAVESSA PADRE EUTÍQUIO.

Além disso, é válido ressaltar que os trechos seguintes C27 e C28 possuem dois semáforos que representam mudanças no comportamento da solicitação efetuada sobre os pavimentos, haja vista que o fluxo dos veículos que perpassam os trechos são constantemente forçados a parar para que os pedestres possam atravessar em sua faixa, mudando o carregamento dinâmico para pontual, o que pode ajudar a gerar fadigas sobre as camadas que fazem conjunto do pavimento e podendo facilitar o aparecimento de defeitos mais severos.

Além disso, pode ser compreendido como trecho que obteve as execuções de M&R de forma mais bem executadas, o que viabiliza uma durabilidade maior quando comparado com trechos que obtiveram tratativas de M&R parecidas, mas que foram mal executadas.

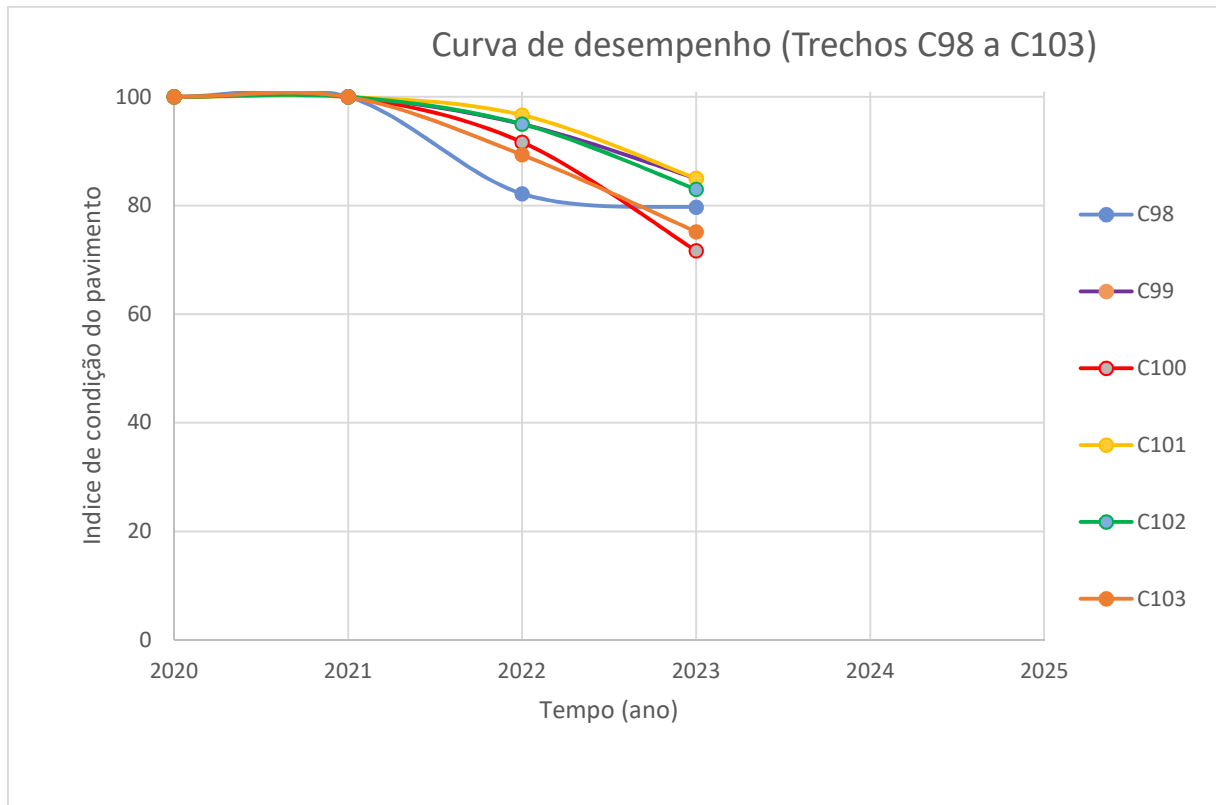
GRÁFICO 13- CURVA DE DESEMPENHO DA AVENIDA CONSELHEIRO FURTADO.

De acordo com o Gráfico 13 a seguir, que representa a curva de desempenho da avenida Conselheiro Furtado, é possível notar uma considerável variação negativa para os trechos em questão, dentre os anos de 2021 para 2022 e de 2022 para 2023. Visto que entre 2021 e 2022, a maior variação negativa foi de 17,83 %, o que é considerável regular para a quantidade de tráfego e o tipo de carga de veículos que os trechos apresentam, porém, entre os anos de 2022 e 2023, a menor variação negativa foi de 3,04% enquanto a maior foi de 21,82%, o que continua dentro do esperado em relação da perda no desempenho real dos trechos em questão, que está diretamente relacionado a quantidade de carga elevada dos veículos que perpassam por esses trechos, evidenciada pelas 23 linhas de ônibus relatadas no capítulo 3.

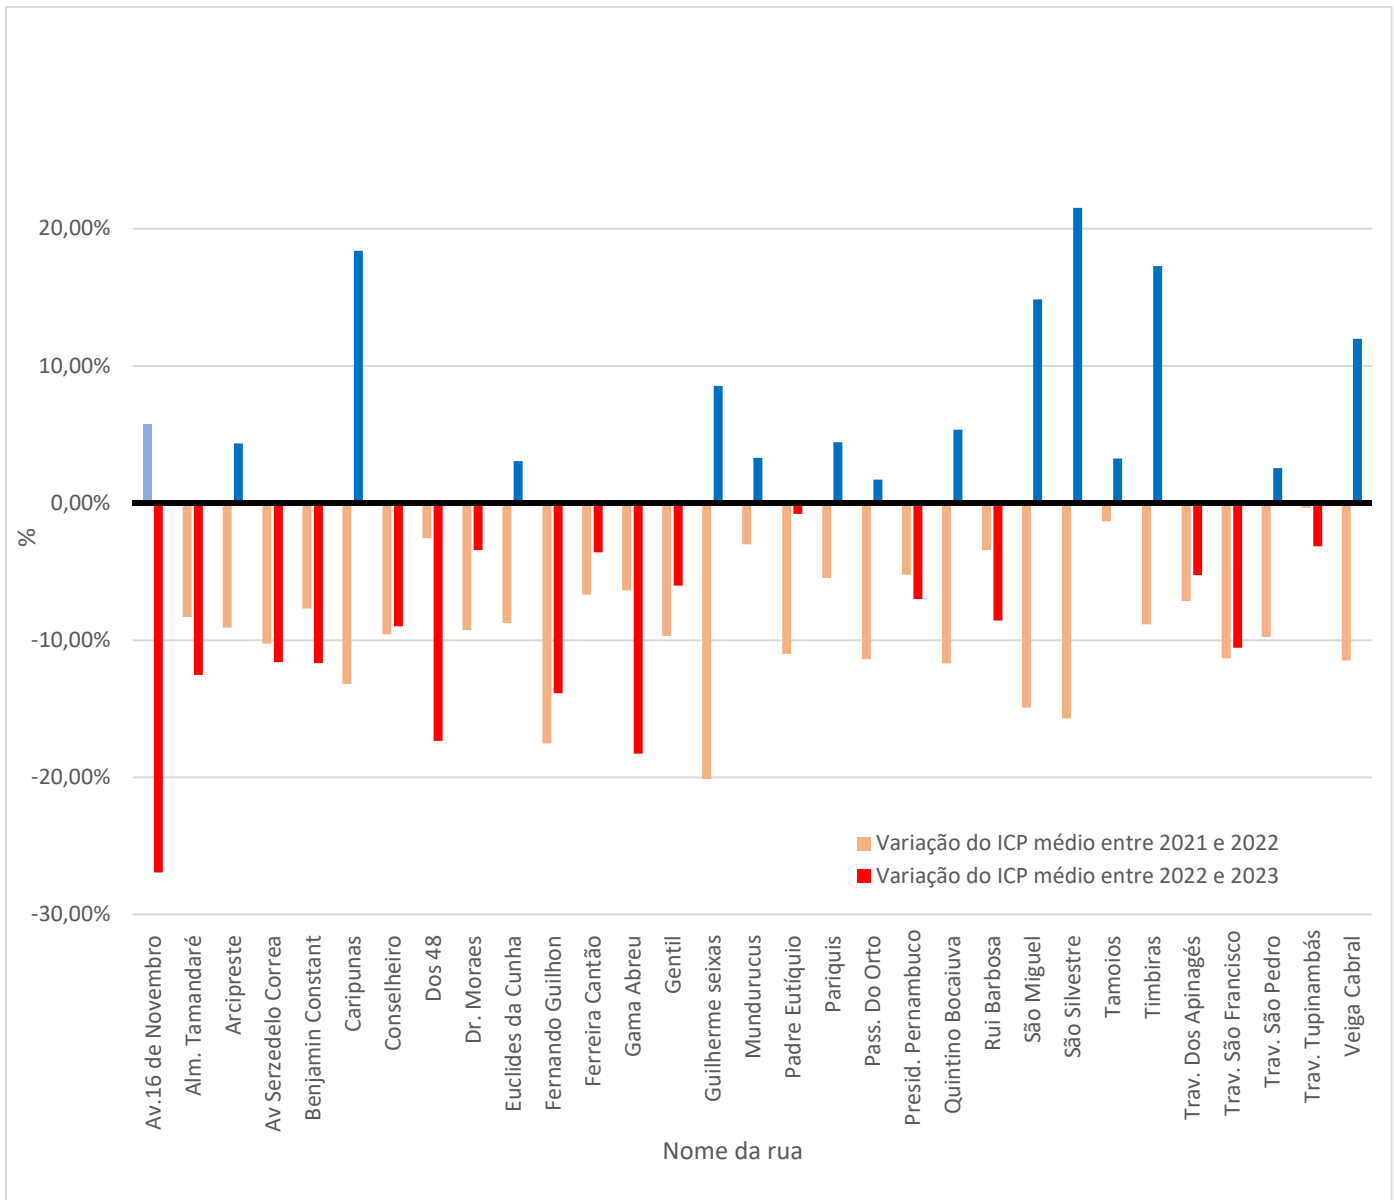
GRÁFICO 14- VARIAÇÃO MÉDIA DO ICP DAS RUAS.

Em vista das análises relativas ao desempenho dos trechos, pode-se obter as informações para demonstrar as variações médias dos ICPs das ruas. Logo, de acordo com o Gráfico 14, observa-se que a Av. 16 de Novembro apresentou a maior variação negativa em relação ao ano de 2022. Em contrapartida, de acordo com Aihuki (2022) a avenida foi o único trecho a apresentar variação média positiva do ICP devido as atividades de M&R realizadas entre os anos de 2021 e 2022.

O decaimento abrupto da variação média do ICP da Av. 16 de Novembro é entendida pelo intenso tráfego de veículos e pela má execução das atividades de M&R, o que viabiliza uma perda de desempenho no pavimento e acaba facilitando a presença de novos defeitos, que quando somados com a cota que é relativamente baixa, a proximidade ao canal da Tamandaré em períodos chuvosos e de alta maré podem ter influência direta no contato do pavimento com o acúmulo de água, ocasionando um aumento na severidade dos defeitos ao longo dessa exposição.

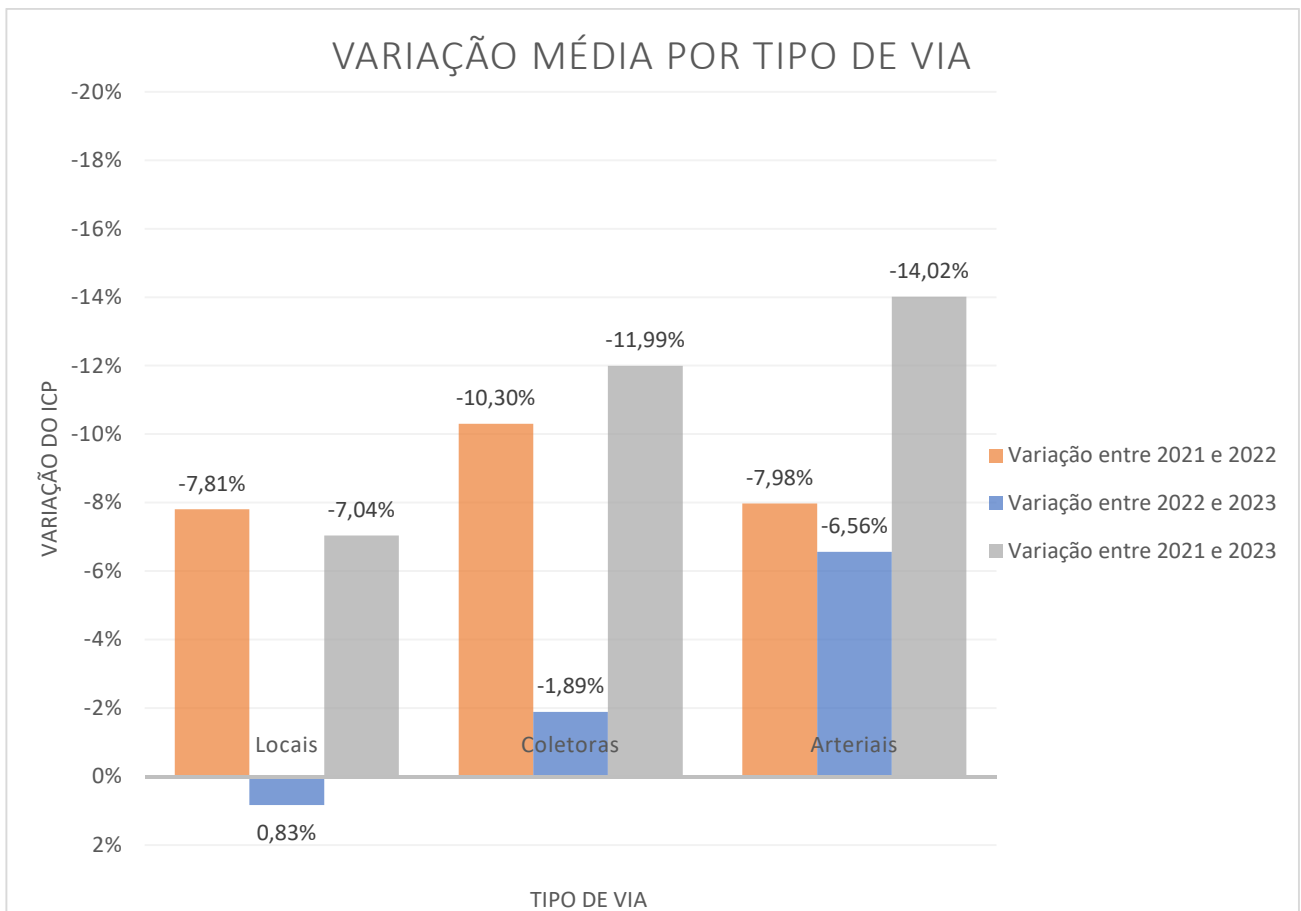
GRÁFICO 15- VARIAÇÃO MÉDIA POR TIPO DE VIA.

Os três valores não se mostram de forma bastante expressiva quando comparados com as variações do ano de 2022 em relação a 2021 apresentadas por Aihuki (2022), cujos valores em mesma ordem são de: -7,98% (V.A), -10,30% (V.C) e -7,81% (V.L). Porém, as variações médias por tipo de vias, quando observadas entre os anos de 2021 e 2023, acabam se mostrando de forma muito expressiva, que demonstram os valores de: -14,02% (V.A), -11,99% (V.C) e -7,04% (V.L).
