**Comparação dos ICPs das faixas de tráfego que constituem
corredores de transporte coletivo versus ICPs das demais
faixas**

Belém - Pa
2023

Trabalho de Conclusão de Curso,
apresentado ao Instituto de
Tecnologia da Universidade Federal
do Pará como requisito para a
obtenção do título de Bacharel(a) em
Engenharia Civil.

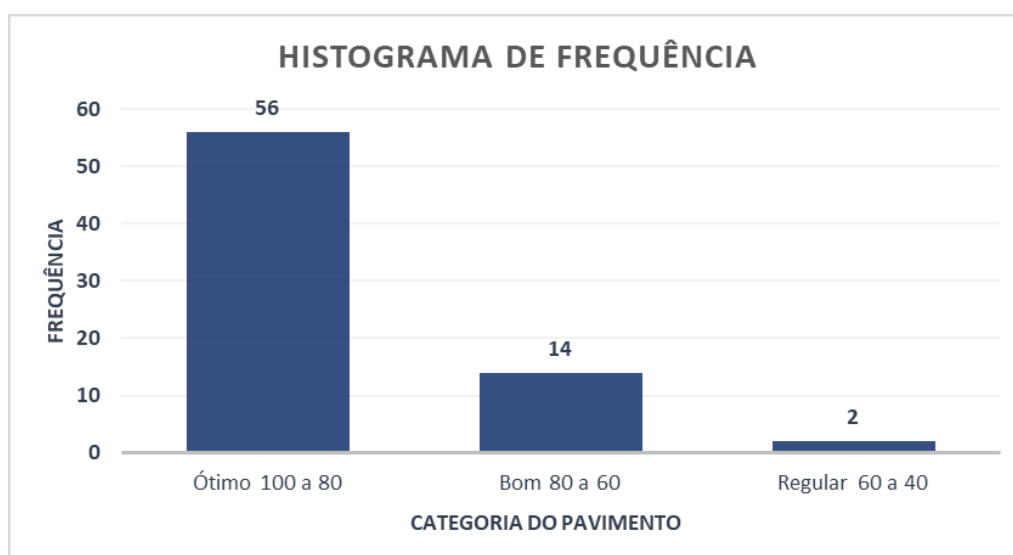
Gráfico 2 - Histograma de Frequência Absoluta

Pode-se observar, pelo Gráfico 2, que os pavimentos de 56 faixas (77,78%) se enquadram na condição ótima, 14 (19,44%) na condição boa e apenas 2 (2,78%) apresentam condições regulares.

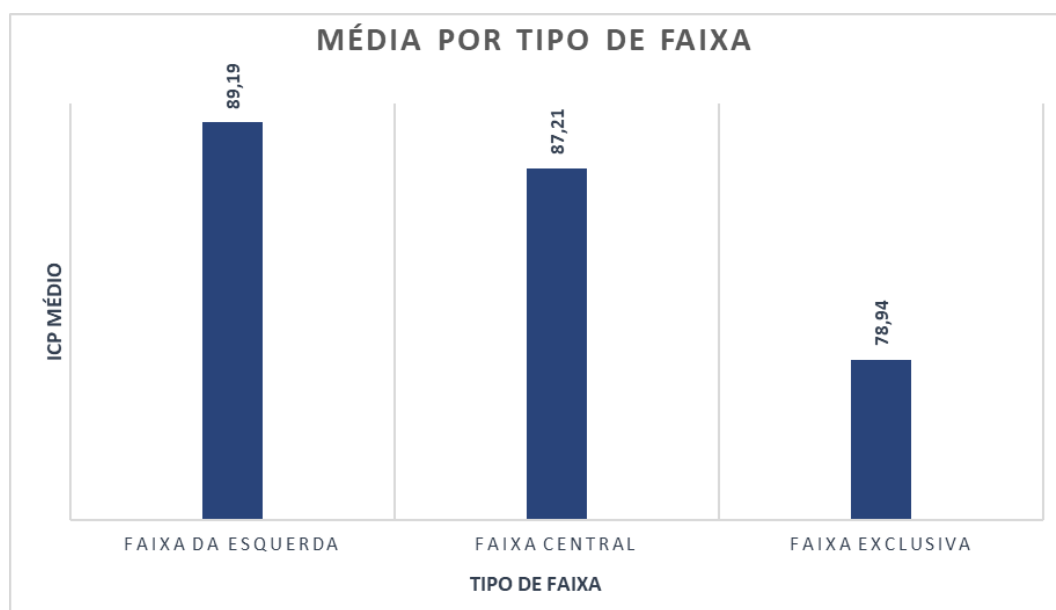
Gráfico 3 - ICP médio das faixas exclusivas, central e esquerda

Analisando o Gráfico 3, é possível observar que entre os três tipos de faixas, a faixa esquerda detêm o maior ICP médio, enquanto as exclusivas apresentam os menores valores, resultado que já se esperava, uma vez que o tráfego pesado está canalizado sobre ela. Dessa maneira, nota-se que apesar

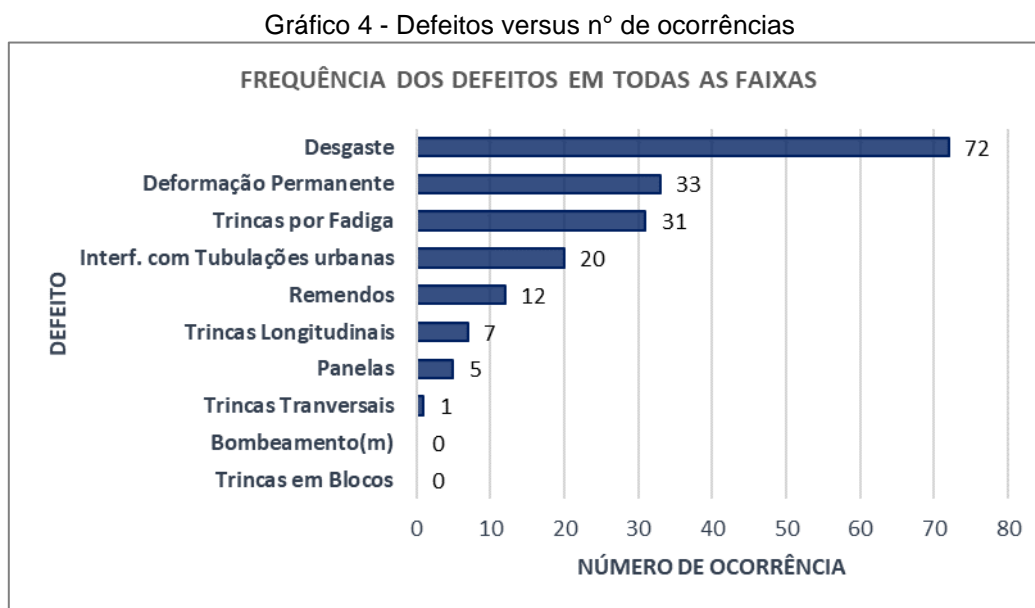
No Gráfico 4, verifica-se que os defeitos bombeamento e trincas em blocos não tiveram nenhuma ocorrência nesse estudo (0%). Além disso, pode-se observar a ocorrência de apenas uma trinca transversal (0,55%). Em contrapartida, a patologia mais frequente foi o desgaste, representando 39,78% dos defeitos encontrados e esteve presente em 100% dos trechos analisados. Na Figura 22a, está sendo exemplificado um desgaste de severidade média com perda de agregados miúdos e textura superficial tornando-se áspera, já na figura 22b, observa-se um desgaste de severidade alta com a perda de agregados miúdos e graúdos e a textura da superfície mais áspera.

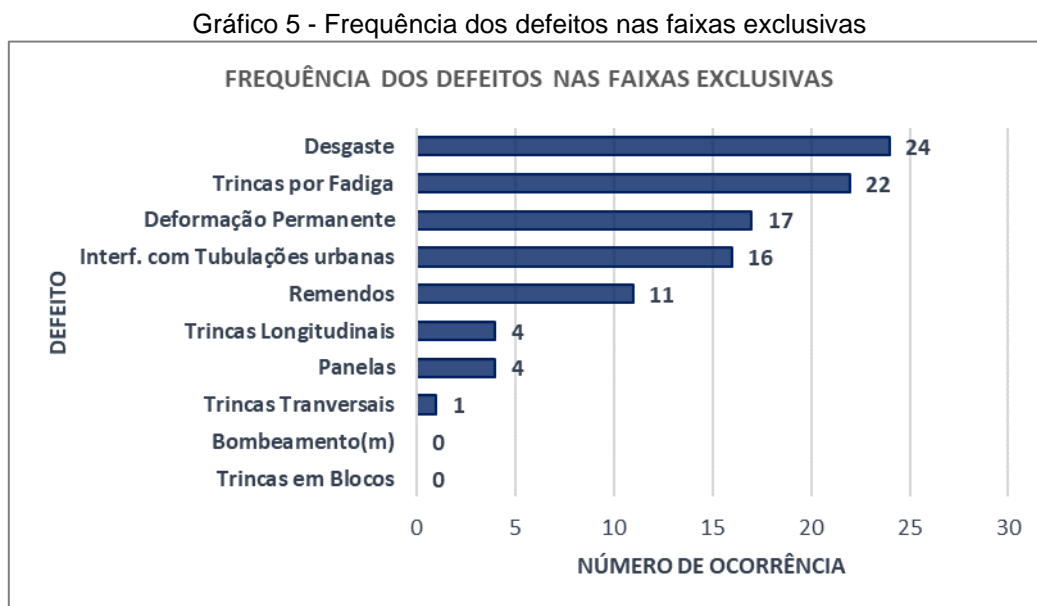
Observa-se, no Gráfico 5, que tirando o defeito desgaste, os dois defeitos mais recorrentes nas faixas exclusivas são de magnitude estrutural, sendo eles: trincas por fadiga e deformação permanente, resultado que já se esperava, visto que são causados, principalmente, pela frequência de veículos e seu alto carregamento.

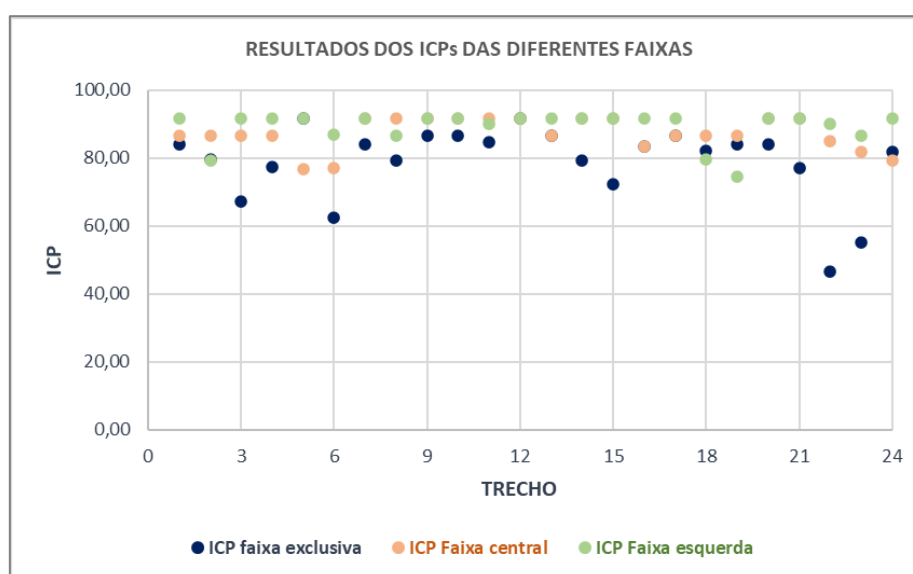
Gráfico 6 - Comparativo dos resultados dos ICPs das diferentes faixas

A avaliação objetiva da condição do pavimento foi realizada nas três faixas. Como mencionado no tópico 4.1, a média da faixa exclusiva foi 78,94, enquanto da faixa central e esquerda resultaram em 87,21 e 89,19, respectivamente. Sendo assim, a diferença de carregamento ocasionou uma deterioração média de 10,62% em relação à faixa central e de 13,13% na faixa esquerda. O Gráfico 6, apresenta um comparativo desses resultados.

Fundamentado no Gráfico 6, analisa-se que a os pontos em azul se demonstram, em sua maioria, abaixo dos demais pontos, enquanto os pontos em verde se evidenciam, em geral, acima dos outros pontos. Tal resultado já era pressuposto, visto que conforme mencionado acima, o tráfego pesado está direcionado sobre as faixas exclusivas de ônibus, o que potencializa o surgimento e severidade dos defeitos.

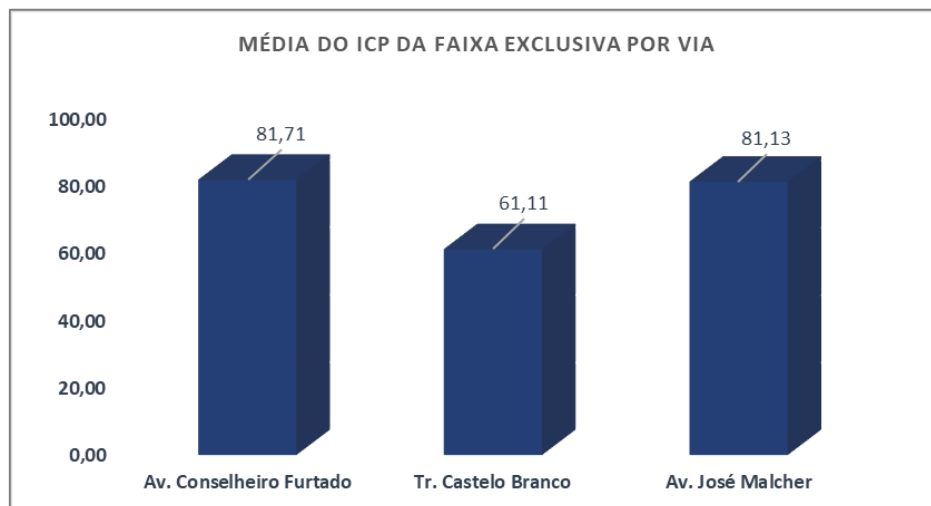
Gráfico 7 - Média do ICP da faixa exclusiva por via

Analisando o Gráfico 7, notou-se que entre as três faixas exclusivas, a presente na travessa Castelo Branco porta o menor valor do ICP médio com 61,11, sendo caracterizada como uma condição “Boa” conforme Chen et al (1993), enquanto a avenida Conselheiro Furtado detém a maior média do ICP, resultando em 81,71 (condição ótima).
