UIRA PURU CENTRO DE ARTES

Projeto de reabilitação arquitetônica
para uma escola de artes e galeria
no Centro Histórico de Belém - PA
Giulia G. Tobias Furtado

**UIRAPURU CENTRO DE ARTES: Projeto de reabilitação arquitetônica para
uma escola de artes com galeria no Centro Histórico de Belém - PA**

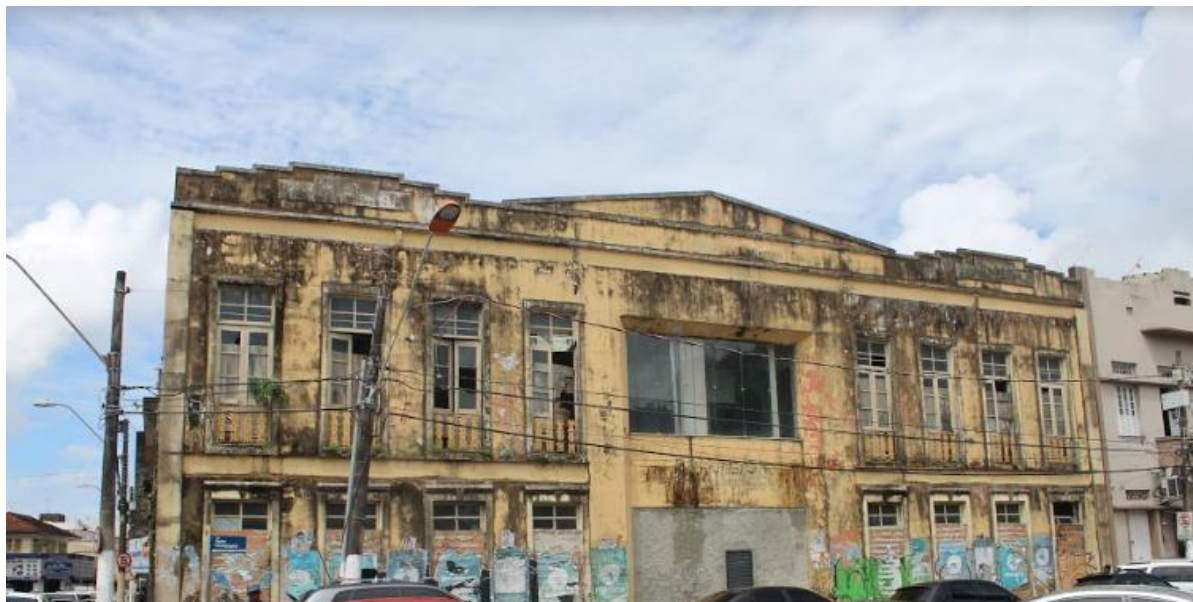
Figura 1: Imagem da fachada da edificação em seu estado atual.

Nesse sentido, o edifício objeto deste trabalho localiza-se em um importante complexo cultural da cidade de Belém denominado em um dos projetos públicos recentes de recuperação urbana de “Feliz Lusitânia”. Trata-se de uma edificação inserida em um dos mais antigos sítios edificados da cidade, ao lado da Igreja da Sé, a qual, no entanto perdeu sua estrutura original sendo substituída na década de 1980 por uma nova edificação pública do município de Belém ligada à Fundação Papa João XXIII (FUNPAPA), posteriormente ocupada pela Fundação Cultural do Município de Belém (FUMBEL) porém hoje em estado de completo abandono e de deterioração crescente que contrasta com o seu entorno (Figura 1).

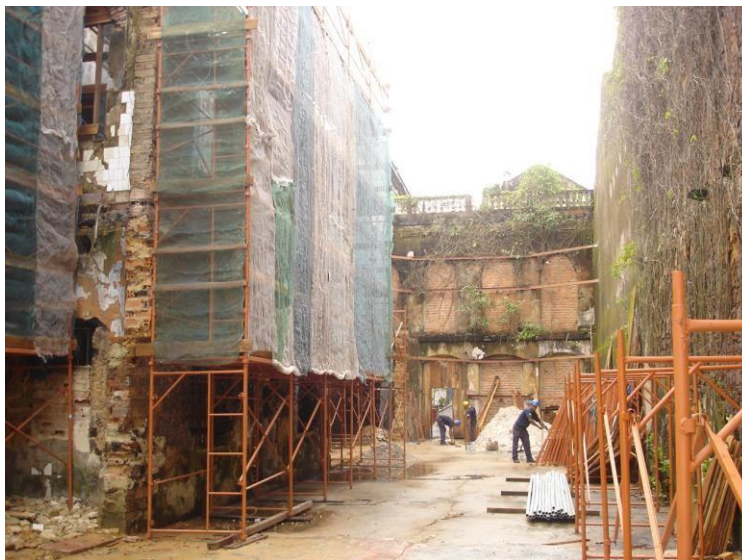
Figura 4: Imagem interna do SESC Boulevard durante a obra de intervenção.

A obra considerou a preservação e restauração a frio dos azulejos históricos das fachadas remanescentes e o complemento de réplicas para a composição das áreas faltantes. Sem cobertura, a nova foi inserida com o uso de telhas cerâmicas em duas águas seguindo o padrão geral da área, porém o ponto do telhado foi elevado para permitir a criação de um mezanino na área central além da inserção de um telhado curvo em vidro que possibilitou a iluminação zenital.

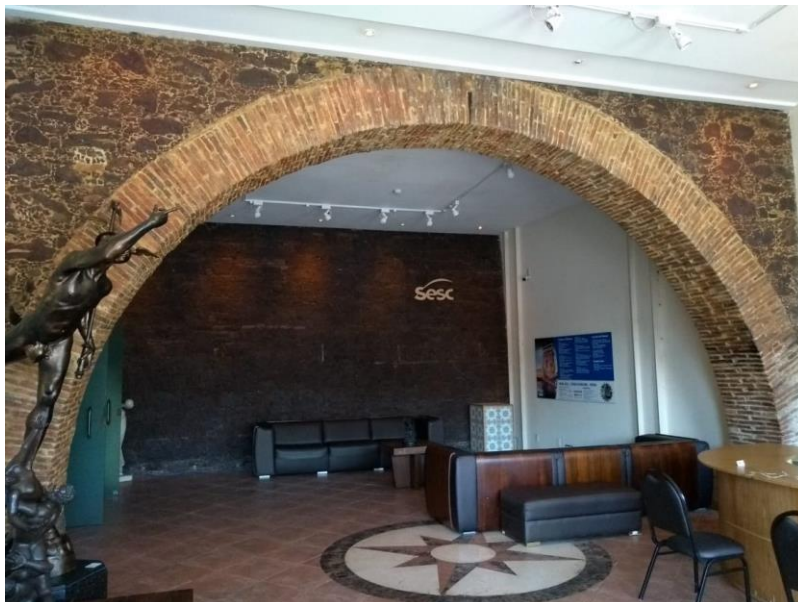
Figura 9: Imagem interna atual do SESC Boulevard mostrando o arco em tijoleira.

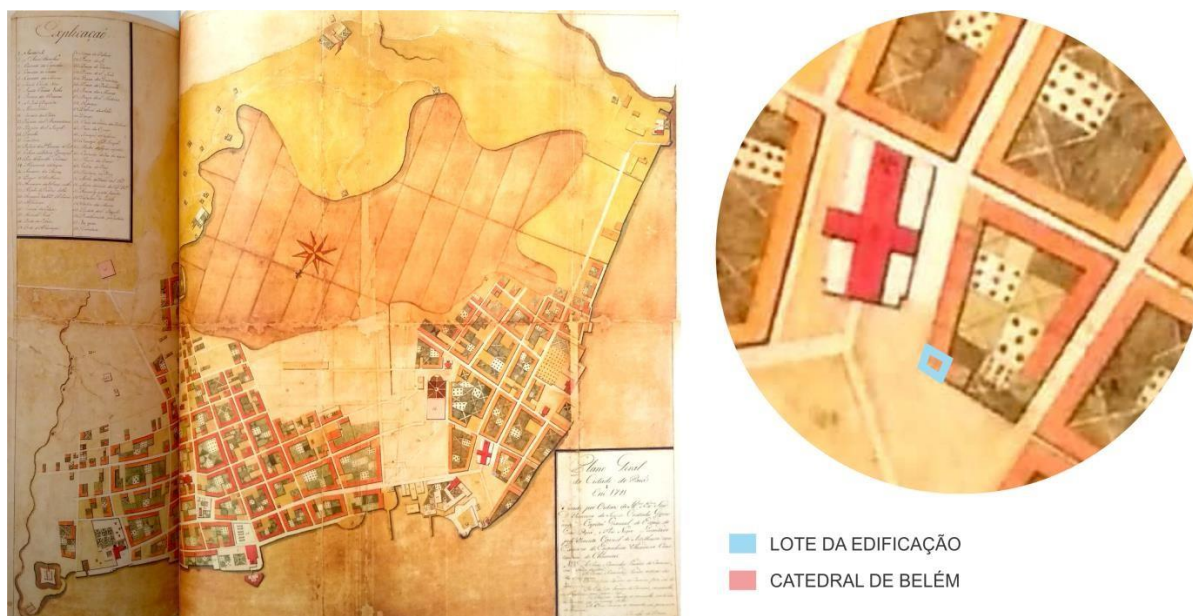
Figura 11: Mapa qual encontra-se atualmente a edificação marcado em azul. No canto superior esquerdo da imagem é possível perceber uma legenda na qual aponta a edificação como o Parque D’Artilheria.

É possível perceber, por meio de mapas antigos que, por meados dos anos 1700, a quadra e o lote no qual hoje está inserido a edificação objeto de estudo, já era ocupado. Nesse caso, segundo o mapa “Plano Geral da Cidade do Pará”, de 1791 (Figura 11) era utilizado como Parque D’Artilheria.

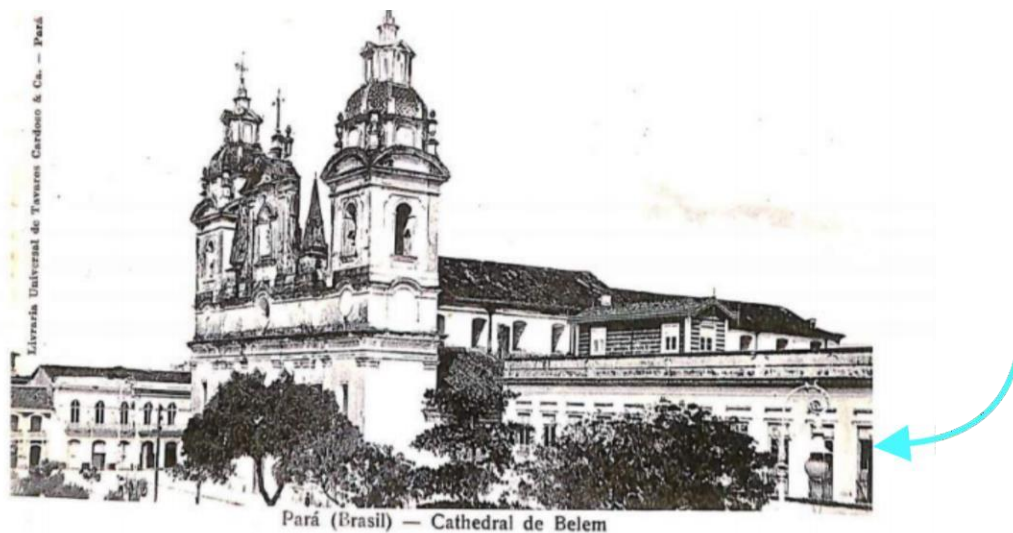
Figura 13: Imagem na qual mostra a Catedral da Sé e, ao lado, a edificação apontada em azul. É possível perceber também a estrutura que havia em seu telhado.

Segundo o “Álbum de Belém”, de Antônio Lemos e o livro “Belém da Saudade” (figura 12 e 13, respectivamente), suas características arquitetônicas revelam um aspecto eclético, como a presença de platibanda e aumento do número de esquadrias. Nota-se também que a edificação possuía, em seu telhado, uma estrutura de madeira com telhado em duas águas e esquadrias também em madeira, e percebe-se, também, modificações em seu estilo, como a presença de platibanda e aumento do número de esquadrias.

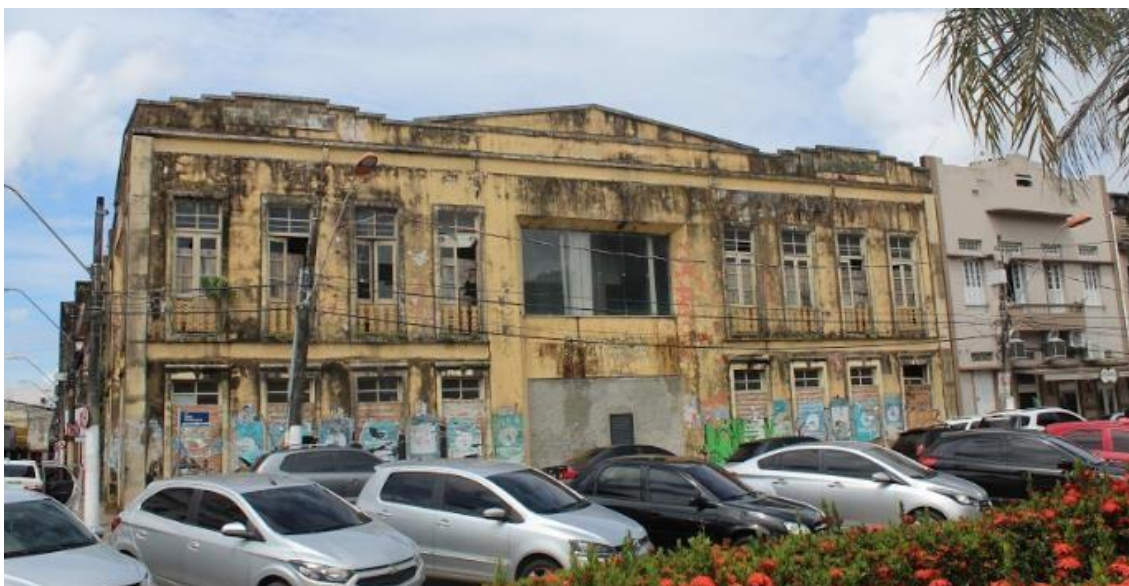
Figura 18: Imagem da fachada da edificação em seu estado atual.

Em 2016, a edificação foi alvo de um princípio de incêndio que danificou seu interior. Desde esse fato, esta encontra-se fechada e totalmente desocupada. Algumas propostas de novo uso já foram apresentadas, no entanto nenhuma vigorou até o presente momento. Atualmente se encontra fechado e sem uso, totalmente

desocupada e apresentando diversos danos em toda a extensão de sua fachada e em seu interior. Além disso, parte de suas esquadrias foram revestidas com tijolos com o propósito de impedir a entrada de moradores de rua e usuários de drogas.

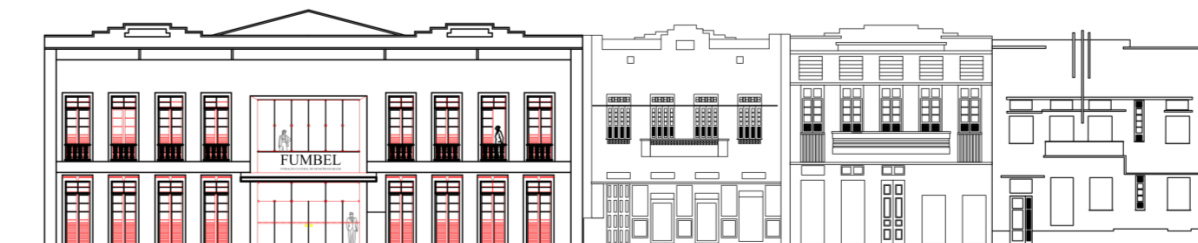
Figura 19: Perfil de quadra da Rua Padre Champagnat entre as Ruas Dr. Assis e Siqueira Mendes.

A estrutura que hoje se encontra no local foi construída possivelmente ainda na década de 1980. Neste período observa-se que a proposta de inserção buscou uma leitura de conjunto replicando não apenas o padrão de cheios e vazios do entorno, mas possivelmente foi inspirada nas fotos antigas privilegiando um ritmo de vão de leitura verticalizada de leitura eclética pautada em padrões neoclássicos. A composição, contudo, da platibanda dialoga claramente com as edificações vizinhas que forma modernizadas em leitura Art Décor e protomodernas em desenhos escalonadas, mantendo-se em algumas ainda a clara composição ritmada de vãos pretéritos. Desse modo, apesar das alterações recentes na edificação, é possível perceber que ela segue um ritmo similar aos de seu entorno e há uma harmonia no conjunto.

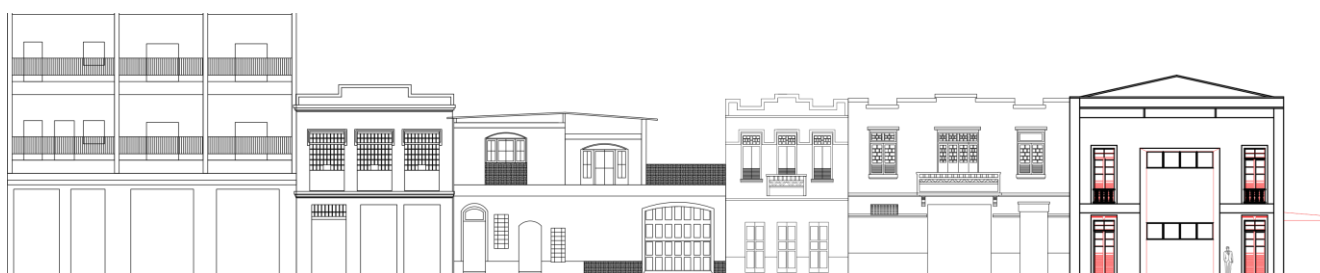
Figura 20: Perfil de quadra da Rua Dr. Assis entre a Travessa Félix Roque e Rua Padre Champagnat.

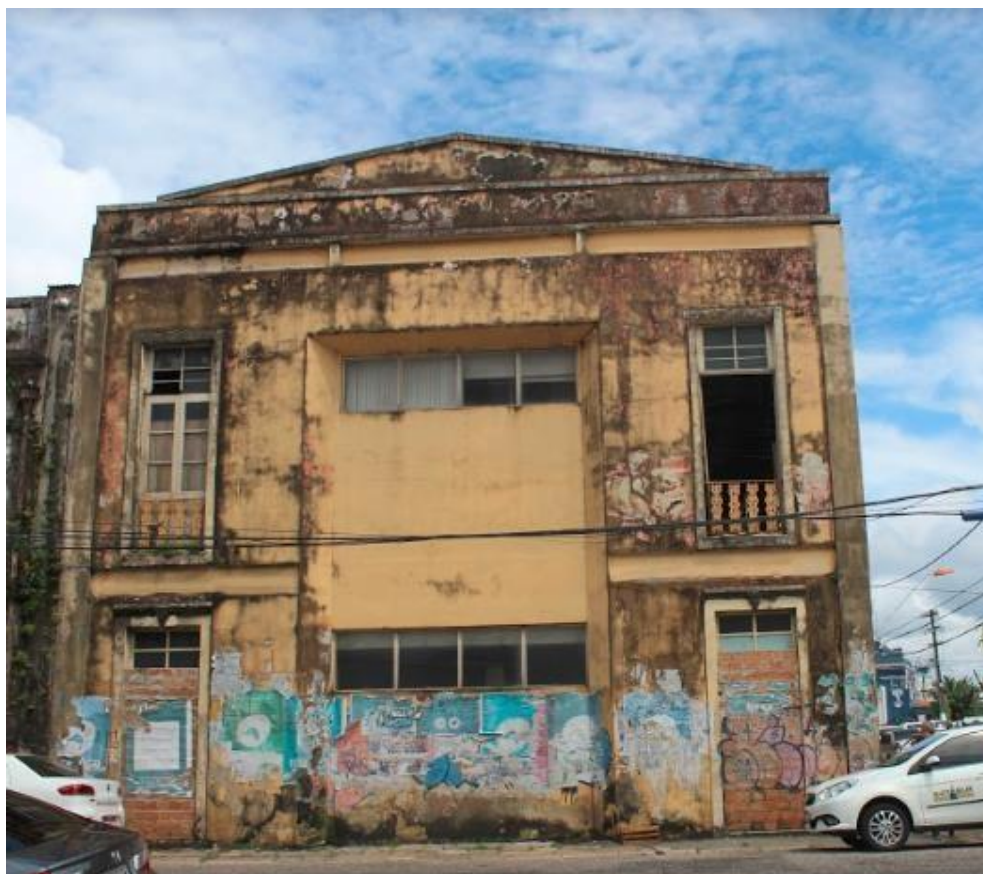
Figura 27: Fachada lateral da edificação.

É possível observar que a simetria também é presente na fachada lateral (figura 27), a qual também contém esquadrias no mesmo estilo da fachada principal e, em seu ponto médio, balancins em vidro localizados a, aproximadamente, dois metros do nível do chão no pavimento térreo e a seis metros do nível do chão no segundo pavimento. Observa-se também a platibanda em forma geométrica. É importante ressaltar que, apesar de constar uma cobertura nas plantas técnicas, esta não se encontra mais na edificação (figura 28).

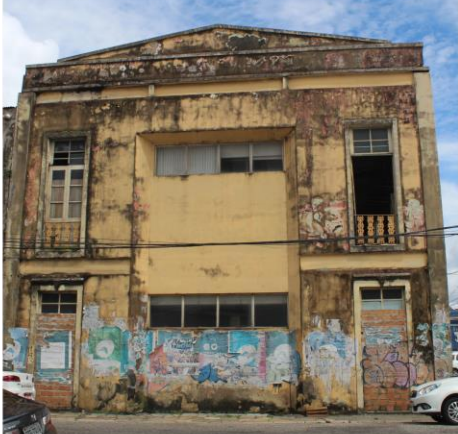
<p>Vista da fachada lateral da edificação. Nela é possível perceber o fechamento em alvenaria das esquadrias inferiores, fixação de cartazes, grafiteagem, danos aparentes da edificação.</p>	
FOTO Nº: 02		DATA: 17/05/2019	
AUTOR: Giulia Furtado		DESCRIÇÃO:

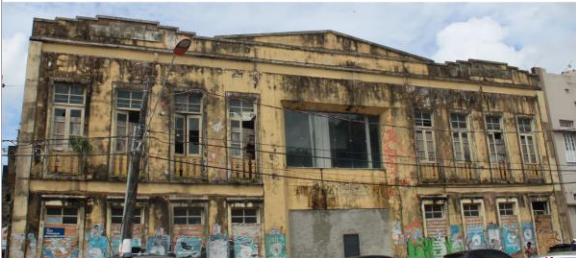
<p>Vista da fachada frontal da edificação. Nela é possível perceber o fechamento em alvenaria do acesso principal, inserção de uma porta de acesso, fechamento em alvenaria das esquadrias inferiores, depredação das esquadrias superiores, danos aparentes em toda a fachada, marca da retirada do letreiro, fixação de cartazes e grafite.</p>

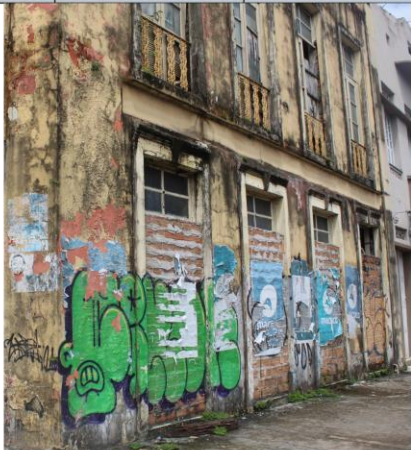
</p>			
Localização: Rua Padre Champagnat - Cidade Velha, Belém - PA			
Aluna: Giulia Gama Tobias Furtado	Orientadora: Roseane da Conceição Costa Norat	Belém, Mês de 2019	
FOTO Nº: 03	DATA:17/05/2019	AUTOR: Giulia Furtado	DESCRIÇÃO:

<p>Recorte da fachada frontal da edificação. Nela é possível perceber o fechamento em alvenaria das esquadrias inferiores, fixação de cartazes, grafiteagem, danos aparentes da edificação e focos de umidade.</p>
FOTO Nº: 04	DATA:17/05/2019	AUTOR: Giulia Furtado	DESCRIÇÃO:

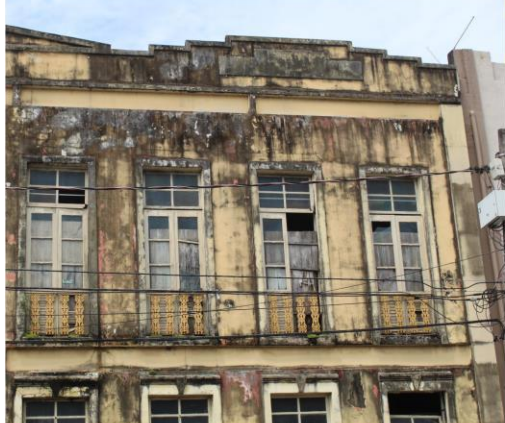
<p>Vista da fachada lateral da edificação. Nela é possível perceber o fechamento em alvenaria das esquadrias inferiores, fixação de cartazes, grafiteagem, danos aparentes da edificação.</p>

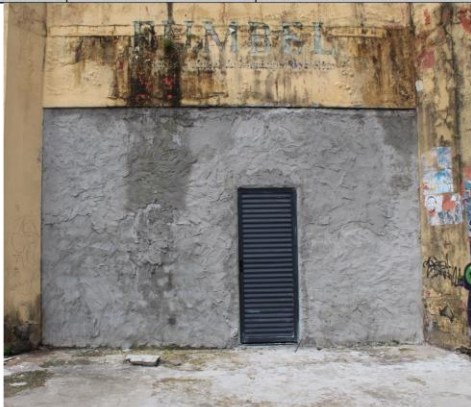
FOTO Nº: 05	DATA:17/05/2019	AUTOR: Giulia Furtado	DESCRIÇÃO:

<p>Recorte da fachada frontal da edificação. Nela é possível perceber o fechamento em alvenaria do acesso principal e a inserção de uma porte metálica.</p>

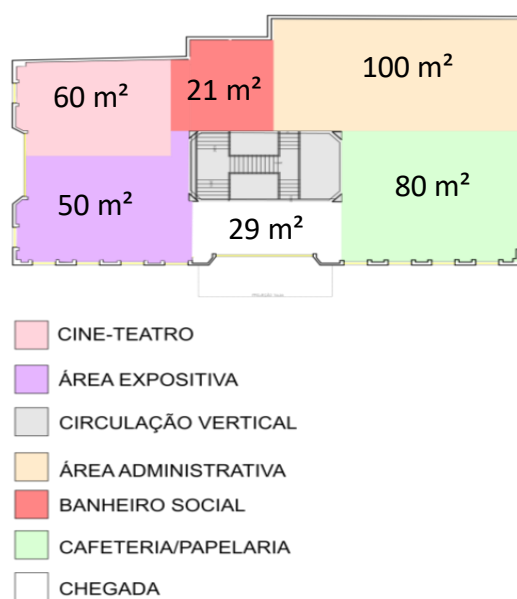
SETORIZAÇÃO PRELIMINAR - PAVIMENTO TÉRREO

Figura 33: Setorização preliminar referente ao pavimento térreo com as áreas aproximadas de cada ambiente.

Diferente da setorização inicial (Figuras 33 e 34), a qual o pavimento térreo abrigava o setor administrativo, o auditório estava localizado do lado oposto e a área expositiva contava com uma menor área.

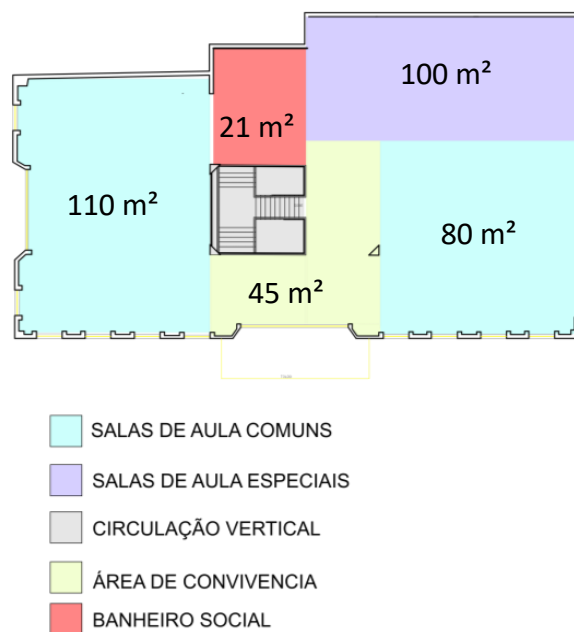
Figura 34: Setorização preliminar referente ao segundo pavimento com as áreas aproximadas de cada ambiente.

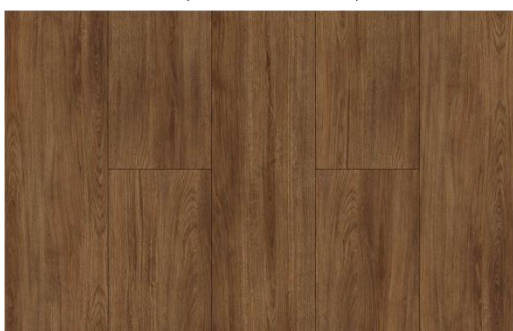
GALERIA
CIRCULAÇÃO
SALAS DE AULA
ESCADA

CARVALHO TAUPO - LINHA HARMONY
1,34 X 0,18 m (DURAFLOOR)

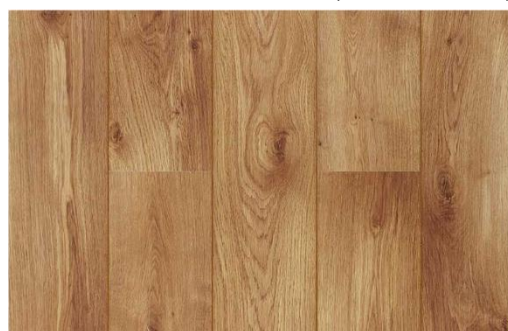
ADMINISTRAÇÃO E
AUDITÓRIO

CARVALHO MALTA - LINHA TWIST
1,34 X 0,18 m (DURAFLOOR)

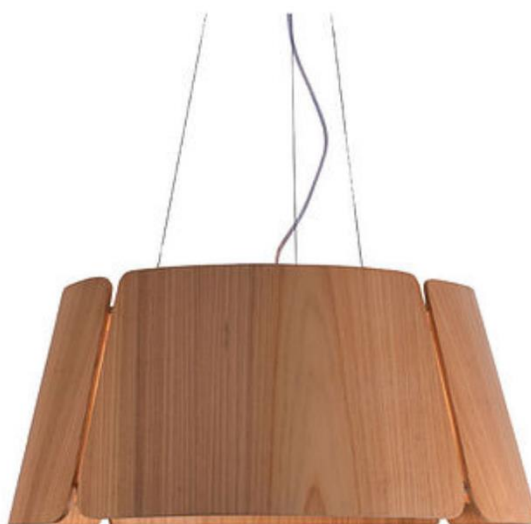
Pendente Raga
(Cristiana Bertolucci)

Para a iluminação na edificação foram especificadas luminárias, estas dispostas de acordo com o layout de forma a iluminar o ambiente de forma geral e pontual de acordo com cada necessidade específica.

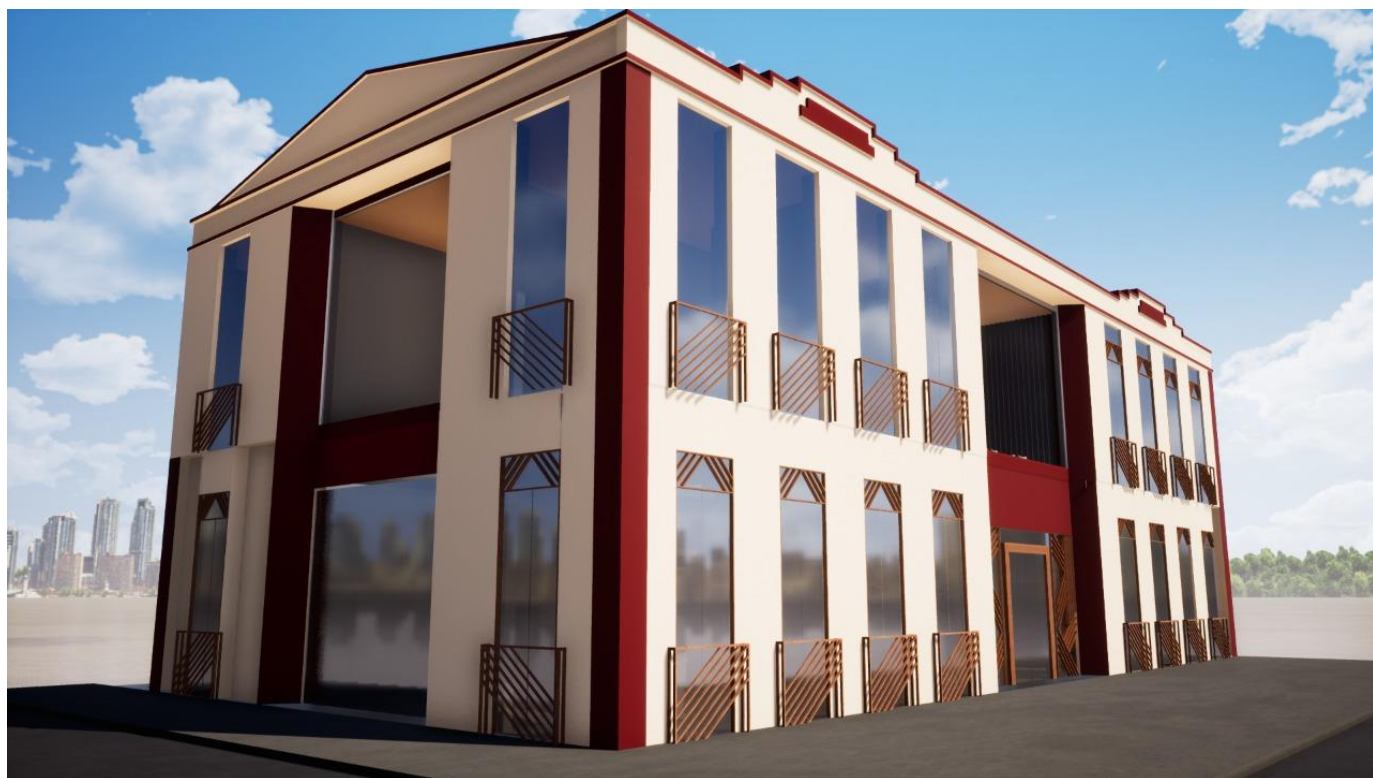
Figura 48: Perspectiva externa 1

As perspectivas internas e externas foram modeladas no software SketchUp Pro 2019 e, depois, renderizado no software Twinmotion.

As principais mudanças em relação as fachadas foram a retirada do elemento triangular da platibanda da fachada principal e a substituição do guarda-corpo atual para um guarda-corpo contemporâneo em aço corten com um padrão de desenho geométrico transversal de modo a conduzir o olhar do passante à clarabóia. É importante ressaltar, porém, que as esquadrias de madeira próprias da edificação foram mantidas, apenas passando por um processo de manutenção, limpeza e pintura. A clarabóia por sua vez teve seu desenho modificado de modo a seguir o padrão do jardim interno e sua dimensão vertical aumentada em dois metros para que se tornasse mais visível. Já na fachada da Dr. Assis, atualmente seu elemento central possui balancins, estes foram retirados e aberto um rasgo na alvenaria para a locação de uma pele de vidro com o objetivo da passagem de luz natural no período da manhã e da tarde nas áreas de galeria e salas de aula e propiciar a maior relação com o entorno. As paredes externas foram pintas com tinta PVA em tons terrosos, como especificado nas plantas técnicas (anexo 1).

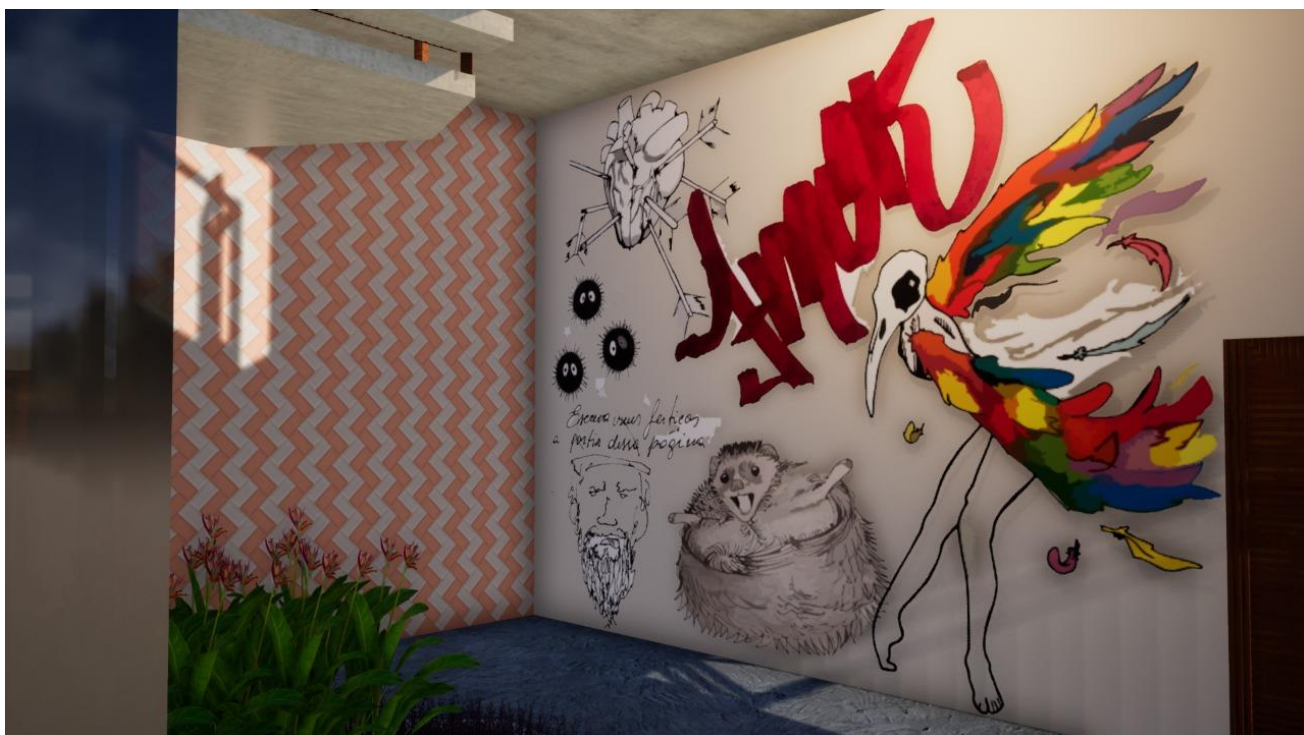
Figura 52: Perspectiva interna, parede grafitada

O painel grafitado localiza-se na parede externa do auditório.
